TARİHİ YAPIYA YENİ MALZEME ENTEGRASYONUN İÇ
MİMARİ AÇIDAN DEĞERLENDİRİLMESİ- TARSUS
AMERİKAN KOLEJİ “STICKLER HALL” ÖRNEĞİ

YÜKSEK LİSANS TEZİ

Merve AKSOY EVLİYAOĞLU

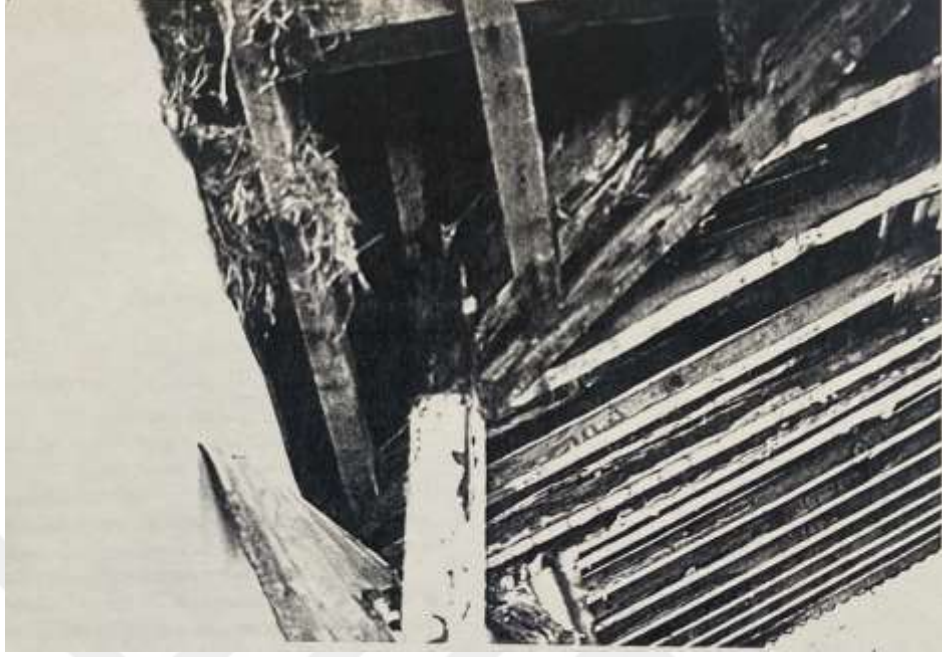
Şekil 4.46: Stickler Hall Çatı Kaplaması Sökümü Sonrası Gözlemlenen Çürüme ve Kırılmaya Uğramış Ahşapların Fotoğrafi

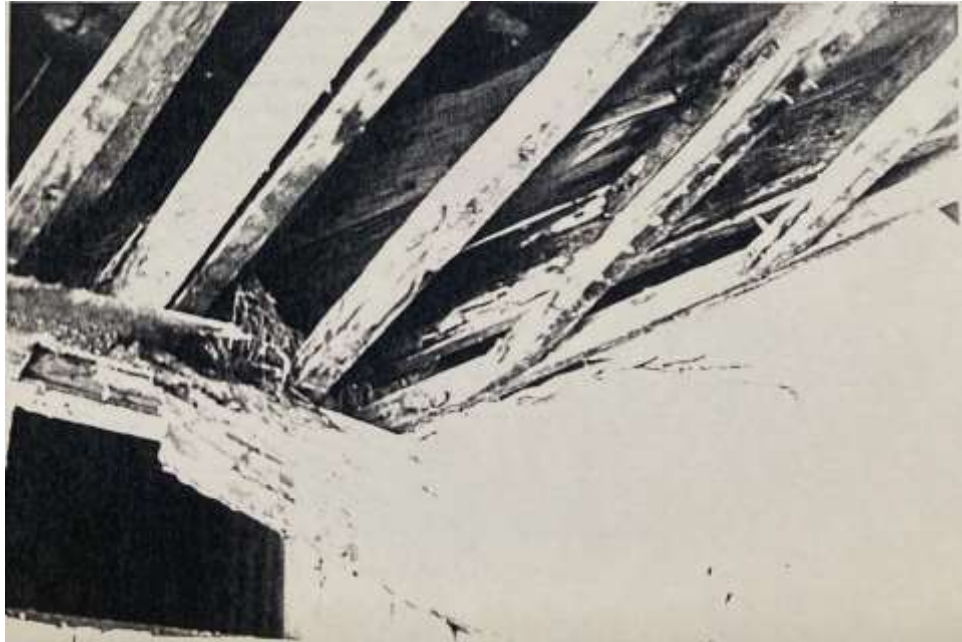
Şekil 4.47: Stickler Hall Çatı Kaplaması Sökümü Sonrası Gözlemlenen Çürüme ve Kırılmaya Uğramış Ahşapların Fotoğrafi

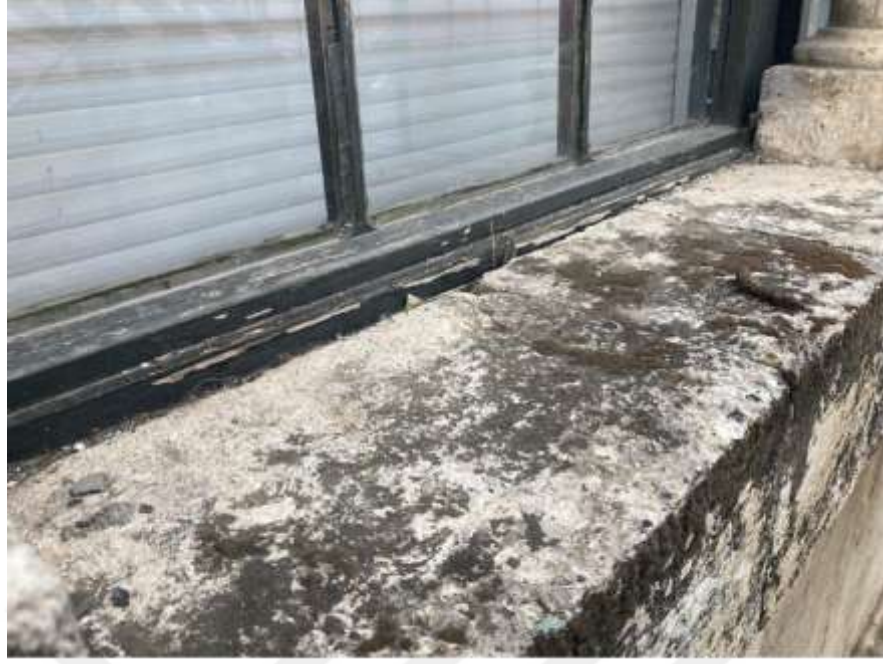
Şekil 4.78: Kuzeydoğu Cephesi Pencere Sövesi Yüzey Bozulması Fotoğrafı

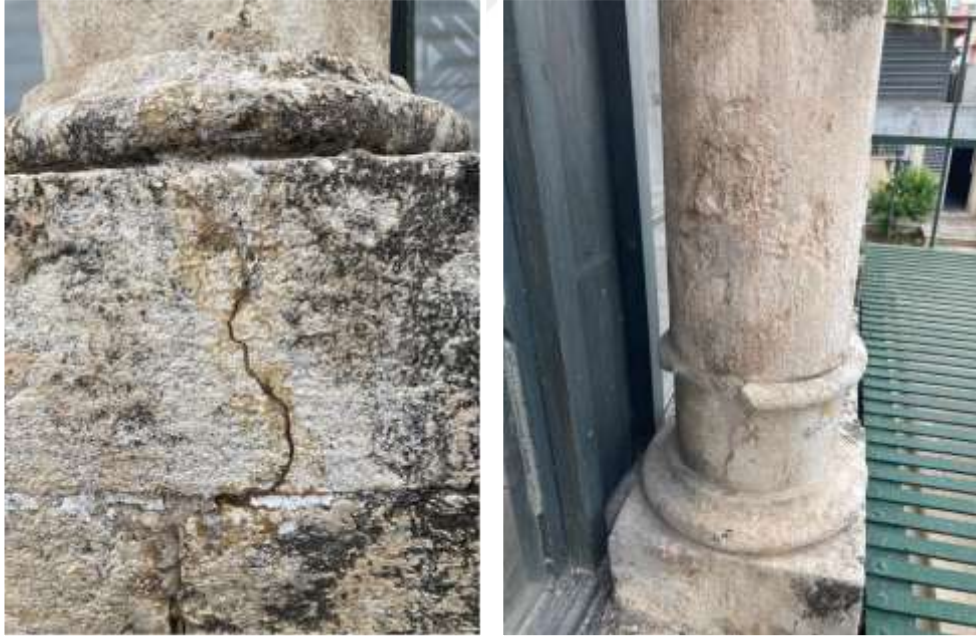
Çürümeler sonucu ahşap ve taş malzemede çatlaklar ve parça ayrılmaları mevcuttur. Bina dış cephesinde derz boşalması gözlemlenmiştir (Şekil 4.79).

Şekil 4.79: Kuzeydoğu Cephesi Sütun Kaidesi Çatlama ve Derz Boşalması Fotoğrafı

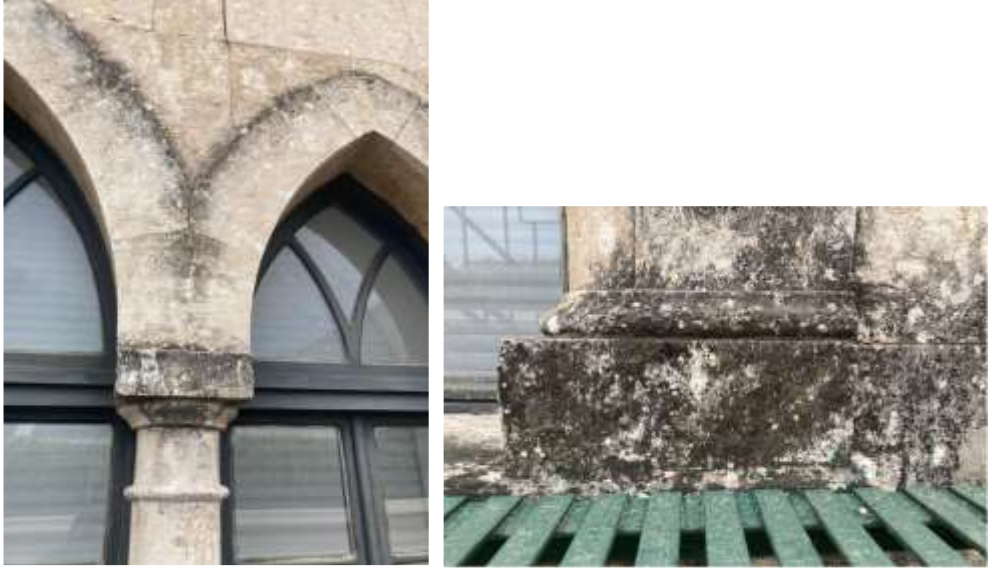
Şekil 4.80: Kuzeydoğu Cephesi Sütun Kaidesi Yüzey Kararması ve Tuz Kristallenmesi Fotoğrafı

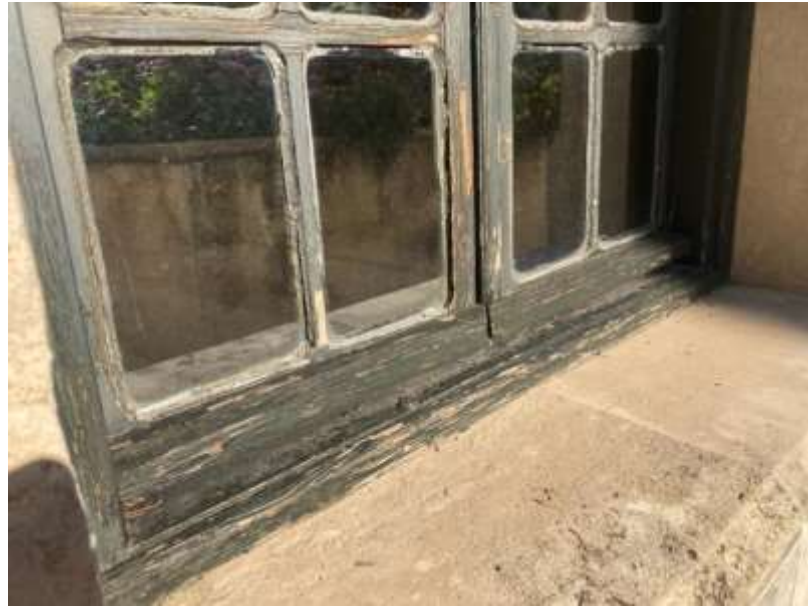
Şekil 4.81: Ahşap Doğrama Fotoğrafı

Ahşap strüktürlerde sert ağaç kullanılması yapının ömrünü arttırır. Sıcak yaz günlerinde aşırı sıcak karşısında genleşen malzemeler, soğuk kış günlerinde donma maruz kalır; ısı farkları donma çözünme döngüleriyle malzemeler yorulur, yıpranır ve çatlamlar söz konusu olur (Şekil 4.81).
