**TARİHİ BİNALARIN DEPREME DAYANIKLILIĞININ
ÖLÇÜLMESİNDE KARS VİLAYETİ VE CİVARINDAKİ TARİHİ
KAMU YAPILARINDA ALINAN ÖNLEMLERİN
DEĞERLENDİRİLMESİ**

YÜKSEK LİSANS TEZİ

İş Sağlığı ve Güvenliği Anabilim Dalı

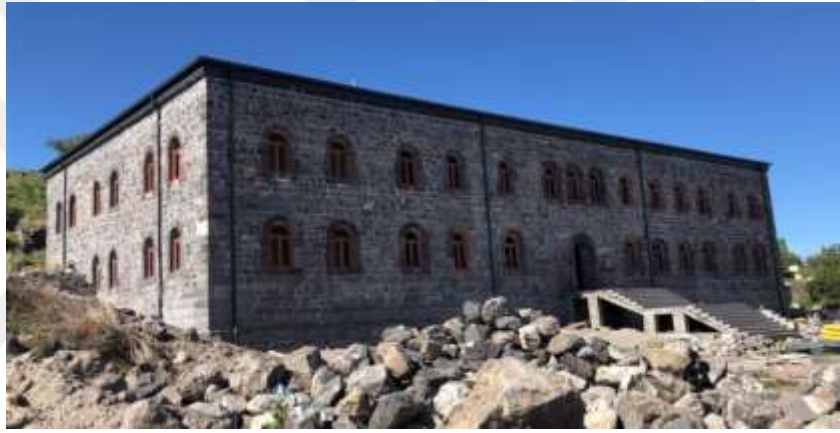
Şekil 7.11: 1579 Yılında İnşa Edilen Tarihi Beylerbeyi Sarayı-Kars

Genelde yığma sistemde inşa edilen tarihi yapılarda, duvarlar en önemli taşıyıcı niteliktedirler ve gelen yükü zemine iletirler. Tarihi binaların yapımında çoğunlukla kullanılan yapı malzemesi taş olsada, tuğla ve kerpiç malzemelerde kullanılmıştır (Bayülke, 1978). Duvar yapımında kullanılan taşlar arasında kot farkı olmamasına özen gösterilir. Taşlar arasına koyulan harç horasan harcı olarak bilinmektedir (Bayraktar Ali, 7 Şubat 2005 ODTÜ, Ankara).

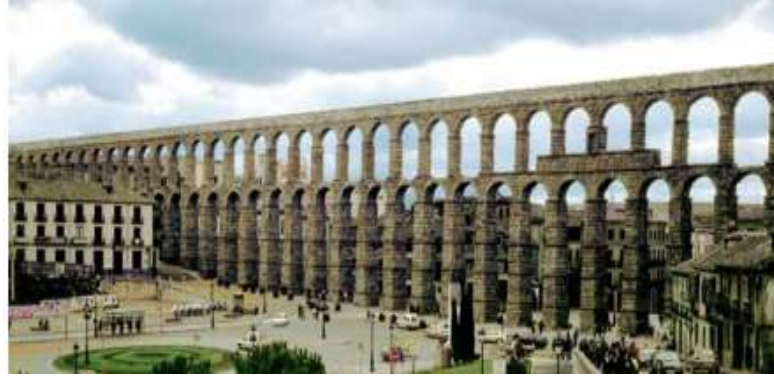
Şekil 7.12: 128 Gözlü Su Kemer (Segovi/İtalya)

Kemerler; Yükleri yatay ve düşey olarak belli noktalara yönlendirip, taşıyan elemandır. Yığma yapıda duvar oluştururken boşluk bırakmak için doğrusal elemanların yetersiz olduğu durumlarda kemerler kullanılmıştır. M.Ö. 3000 yıllarında ilk örneklerine, Sümerlere ait mezarlarda rastlanmıştır. Ancak en güzel şekillerde yapanlar ise Roma'lılar olmuştur (Çavuş Murat, 2011, Gazi Üniv. Doktora Tezi).

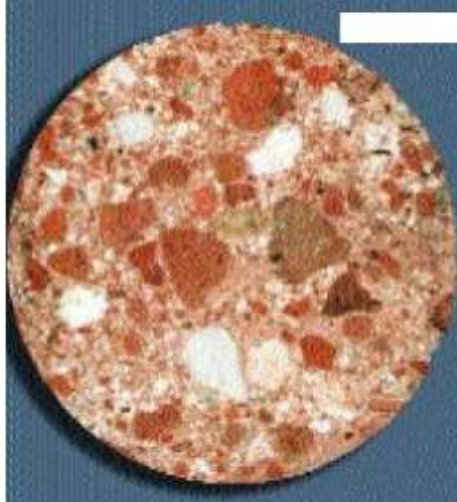
Şekil 7.16: Tuğla Kırığı ve Doğal Agregalar Katılarak Yapılan Horasan Harcı Örneği

Osmanlı, Roma, Bizans ve Selçuklular suya dayanıklılığından ötürü su kanallarının, hamamların ve su sarnıçlarının yapımında genelde bu harcı kullanmışlardır (Uslu, 2013, Yüksek Lisans Tezi). Tarihi yapı inşasında kullanılan bu bağlayıcı harcın içinde kireç, tuğla kırığı, kum ve bazen de parça halinde seramik ve kiremit parçaları katılır (Çavuş, 2011).

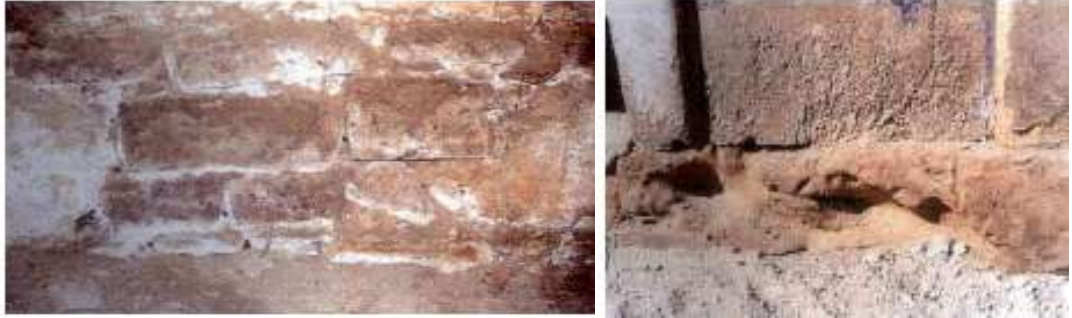
Şekil 8.3: Taşta Oluşan Tuzlanma Örneği ve Suyun Taşta Oluşturduğu Oyuklanma Örneği

Tarihi yapı hasarlarının önemli sebeplerinden biride nem ve suyun, yapı malzemesinin içine nüfuz etmesidir. Oluşan ısı farklılıkları, yapının suyu içine çekmesi, donma, çözülme ve çiçeklenme gibi olaylar yapı malzemesinin bozulmasına hız katmaktadır (Ahunbay, 1996). Isı değişimlerinin malzemelere etkisi ise, genişleme ve büzülmeyle sonuçlanır (Feilden, 1982). Isının artmasıyla yapıda donan su çözülmeye başlar ve bununla birlikte tuzlar açığa çıkar ve derz boşalmaları oluşur. Aşırı yük sonucunda da blokların kaymasından dolayı derz boşalmaları oluşmaktadır (Kaptan, 2010, Doktora Tezi).

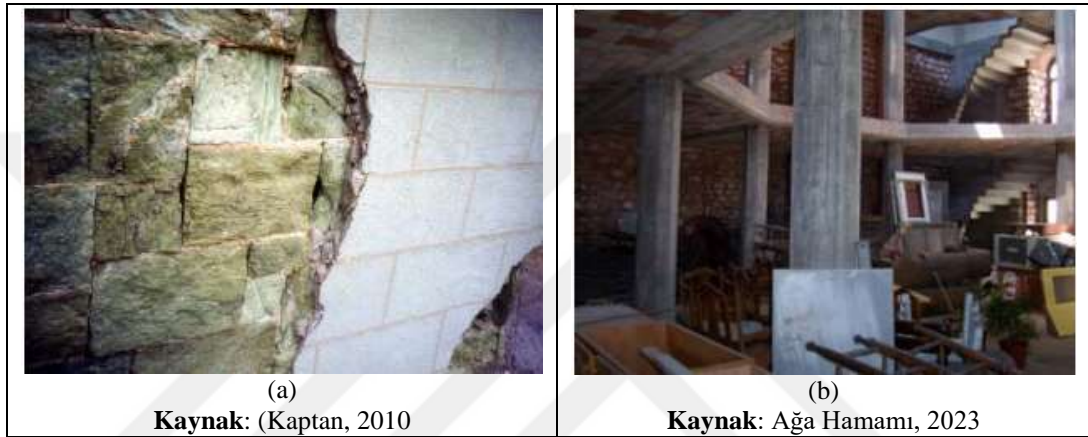
Şekil 8.4: a) Yanlış Malzeme Seçimi b) İşlev Değişikliği ve Yanlış Müdahale

Bakım, onarım ve işlev değişikliği gibi müdahaleler sırasında istemeden de olsa taşıyıcı sistem ve taşıyıcı elemanlar zarar görebilmektedir. Ekstra yük yükleyecek uygulamalar, yapılan çeşitli ekler ve çimento gibi yanlış malzeme kullanımı bu uygulamalara örnektir (Kaptan, 2010).

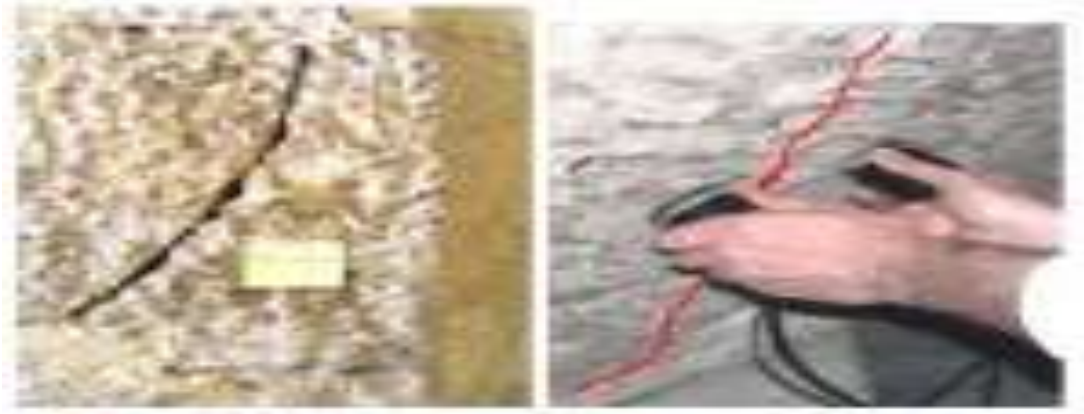
Şekil 11.3: Ultrases Ölçüm Yöntemi

İnsan kulağı ile duyulmayan ve frekans değeri 16.000'in üzerinde olan ultrases dalgası gaz, sıvı ve katı içinde belli bir hız ile yayılmaktadır. Tıpkı ışık dalgaları gibi yayılım gösteren ultrases dalgaları, aynı zamanda ışık dalgaları gibi kırılır, yansır ve difraksiyona uğrar. Bu deney yönteminde cisimde boşluk bırakılmadan temas ettirilen piezoelektrik transduser ile ses dalgası gönderilir ve aynı nitelikteki piezoelektrik transduser yardımı ile alınır. Zaman ölçer devre ile ses dalgalarının alıcı ve verici probalar arasındaki hızı ve iletim süresi ölçülür. Eğer cisim bünyesinde çatlaklar varsa ve/veya yoğunluğu düşükse ses dalgasının yayılımı ve ses geçiş hızı düşük olmaktadır (Postacıoğlu, 1981).

Boşlukların az, ses geçiş hızının yüksek olması malzemenin kaliteli olduğunu gösterir, ancak bu yöntem tek başına yeterli değildir. Diğer ölçüm yöntemleri ile beraber değerlendirilmeli. Bu ölçüm yönteminin en büyük kazanımı, birçok deneyin tek bir numune üzerinde yapılabilir olmasıdır. Ayrıca ıslanma, kuruma, donma, çözülme veya agresif solüsyon ile yapılan deneylerde dayanım değişimleri tayin edilebilir (Kara, 2009).

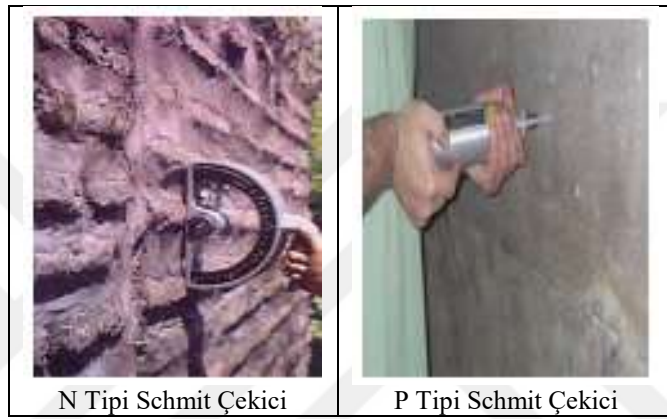
Şekil 11.4: Sertlik Ölçüm Yöntemi

seramik malzemelerin, elle taşınan cihazlarla laboratuvara gerek kalmadan da ölçümü gerçekleştirilebilir (Aköz, 2008). Bu yöntemde genellikle geri sıçramanın önlenmesi ilkesine dayanan P tipi veya N tipi Schmit çekicinden faydalanılır. P tipinde bir pandül, N tipinde bir bilye, arkalarında bulunan yay sayesinde yüzeye fırlatılır. Fırlatılan pandül ve bilye yüzeye çarptıktan sonra geri sıçrar. Sıçramanın büyüklüğü malzemenin sertliğinin yüksek olduğunu göstermektedir. Yüzeydeki kaplama veya sıva kaldırılıp, değişik noktalara maksimum vuruş değeri ile minimum vuruş değeri arasındaki farkı 10'dan küçük olmak şartıyla en az 10 vuruş yapılmalıdır (Postacıoğlu, 1981).

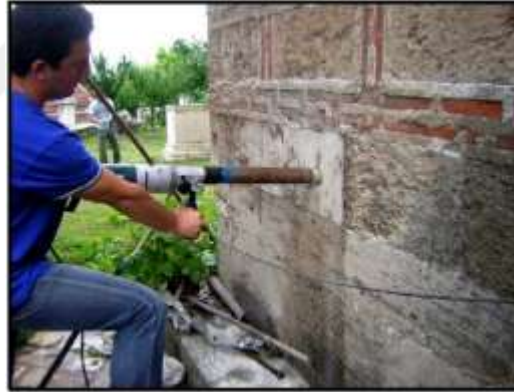
Şekil 11.9: Numune Alma Yöntemi

Yapıdan karot alınacak kısım, tahribatsız ölçümün yapıldığı bölgeden alınır. Yeterli sayıda ve ölçüde alınan numuneler kodlanarak plastik torbaya konulur. Laboratuvar ortamında, alınan numunelerin açık yüzeylerinden minimum 3cm boyutunda parça kesilir, numune alınan kısımlar yapı tekniğine uygun olarak kapatılır. Kesilen parça ise yüzeye kapak olarak koyulur (Aköz, 2005).

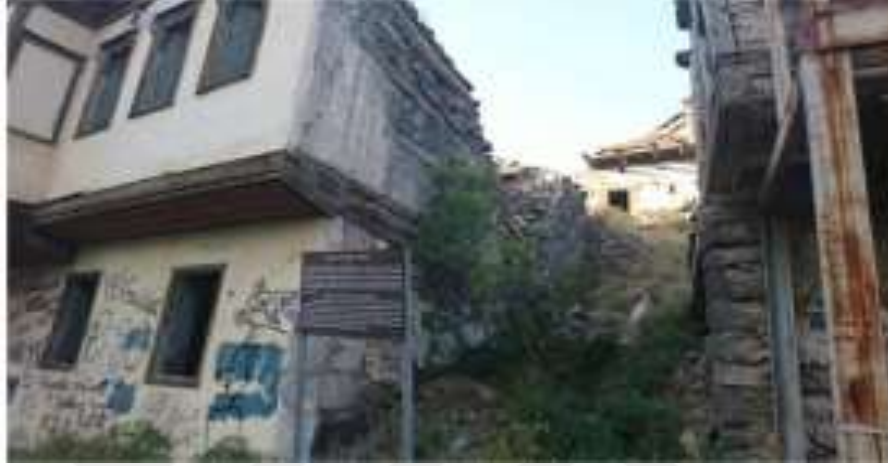
Şekil 15.2: Ahşap Hatılların Kullanıldığı Bina Örneği

örnek olarak verebiliriz (Orhan, 2021, Yüksek Lisans Tezi). Bu dönemde yapılan evler, ahşap, tuğla ve taşın yoğun kullanıldığı yığma yapılar olarak karşımıza çıkmaktadır (Türkan ve Durak, 2016). Duvarları taştan olup dış yüzeylerindeki derzler, dışa taşacak şekilde harçla doldurulmuştur. İç yüzeyleri sıvanmış, taş duvar örgüsü arasında ise belli aralıklarla dışarıdan görülen ahşap hatıllar kullanılmıştır (Türkan, 2017).

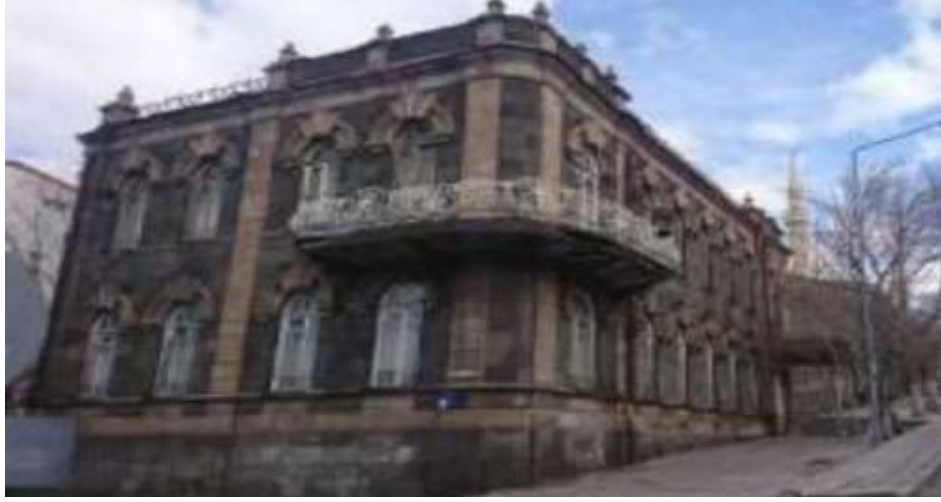
Şekil 15.6: Köşe Parselde Yer Alan Yapı Örneği, 2020

Kullanılan malzemeler genelde bazalt ve andezit taşıdır. Yapının dış cepheye bakan kısımları yani cadde ve sokak taraflarında özenli kesim taş kullanılırken, diğer taraflarında ise moloz taş kullanılmıştır (Demir, 2013). Köşe parselli olanlar hariç, genel olarak yapılar dikdörtgen planlıdır. Konut yapısı köşe parselli olan yapıların cephesi iki caddeye de bakacak şekilde inşa edilmiştir. Rus döneminde genellikle bitişik inşa edilen bu yapı türleri önemli kişilere aitti. Moloz taşın kullanıldığı arka bölümlerinde, malzeme olarak tuğlanın kullanıldığı konutlarda yapılmıştır (Çiftçi, 2000: 39, 60, 61, 62, 64).

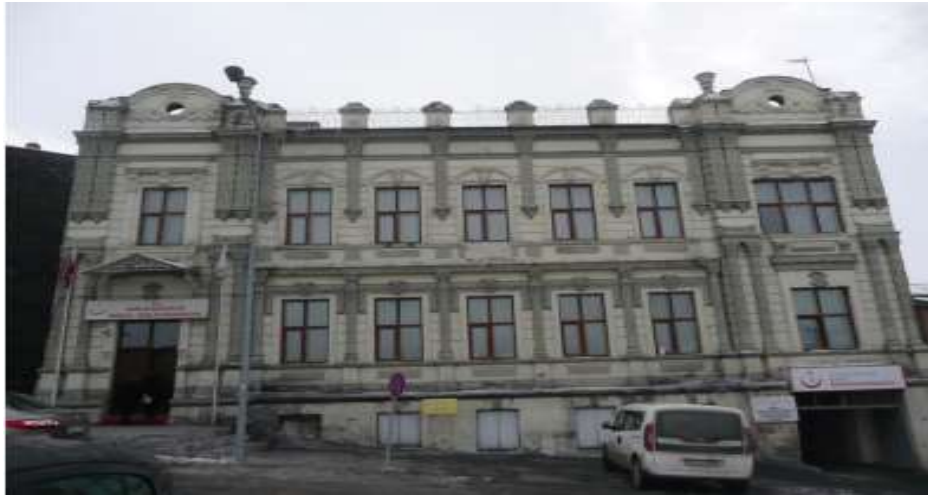
Şekil 15.7: İl Sağlık Müd. Pencere Düzeni Örneği

Osmanlı mimarisine kıyasla duvar kalınlığı, sert kış şartlarına göre daha da kalın yapılmıştır. Dış duvar kalınlığı 50-100 cm iken, iç duvar kalınlığı 15 cm ile 30 cm arasındadır. Havanın soğuk oluşu pencerelerin yapımını da etkilemiştir. Dar ve düzgün kesitlerle yapılan pencerelerin üzeri kabartma kilit taşlar hareketlendirilmiştir. Ancak cephede her katta ayrı bir oran ve düzen bulunmaktadır. Pencere açıklığı, büyüklüğü sövesi, süslemesi ve kilit taşının gösterdiği farklılıklarla, Rönesans etkisiyle düzenli sıralanır (Türkan ve Durak, 2016).

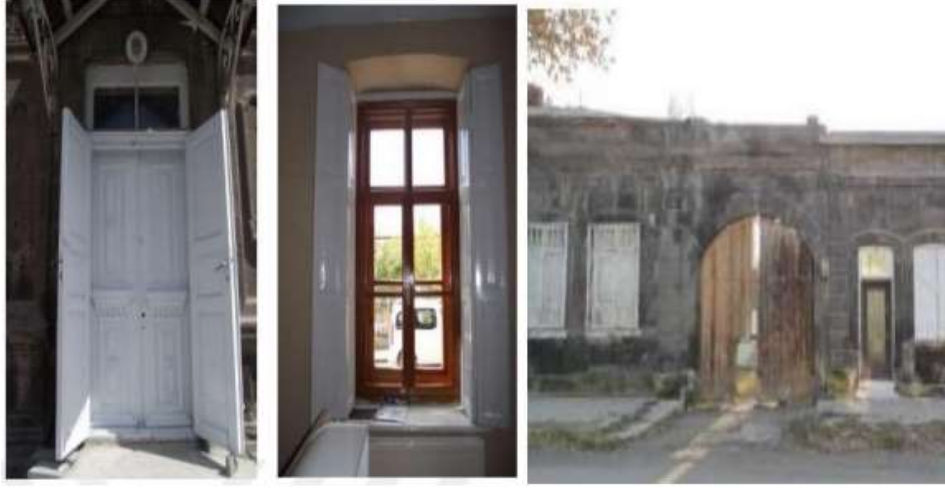
Şekil 15.8: Bahçe Girişi, Çift Kanatlı Kapı ve Pencere Örnekleri

İçte ve dışta olmak üzere arka arkaya çift kanatlı olan kapı ve pencerelerin, göz alıcı süslü giriş kapılarına nazaran, iç kapıları daha sadedir. Bahçe kapısı ise at arabasının geçişine göre ayarlanıp yüksek ve oldukça geniş yapılmıştır (Gündoğdu, 2007). Giriş kapısı sokağa açılmaktadır.

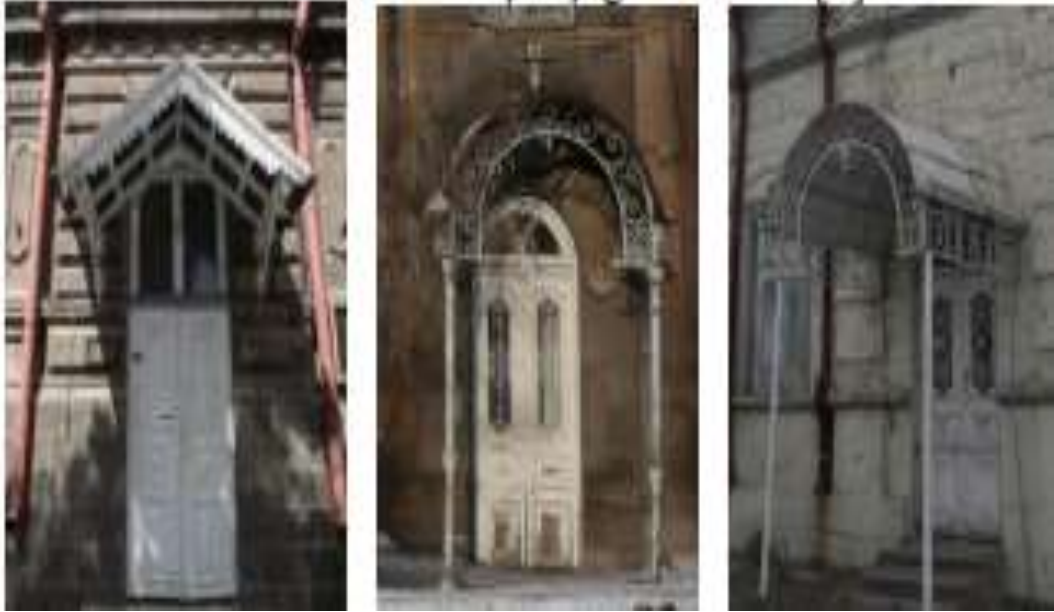
Şekil 15.9: Giriş Saçak Örnekleri

Özellikle giriş kapısını cephede belirgin hale getirebilmek için, kapı üstüne iki yana eğimli veya tonoz şeklinde ahşap veya demirden yapılmış payandalarla veya dikme destekli takılmış, bitki motifli saçaklar yapılmıştır. Saçağın üst örtüsünün ise çinko veya sac levha ile kaplandığını görmekteyiz (Türkan, Durak, 2016).

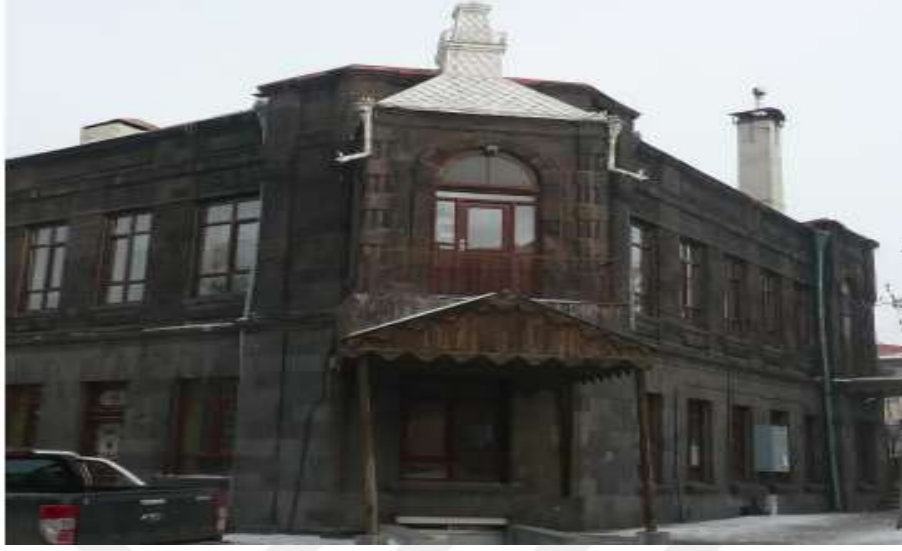
Şekil 15.12: Baltık Stili Baca ve Balkon Örnekleri

Baca ve çatı özellikleri ise, Baltık Sitol olarak adlandırılan şekillerde yapılmıştır (Gündoğdu, 2007).

Baltık tarzı baca örneğinin yanında, tuğla örgülü bacalarda yapılmıştır (Türkan ve Durak, 2016).

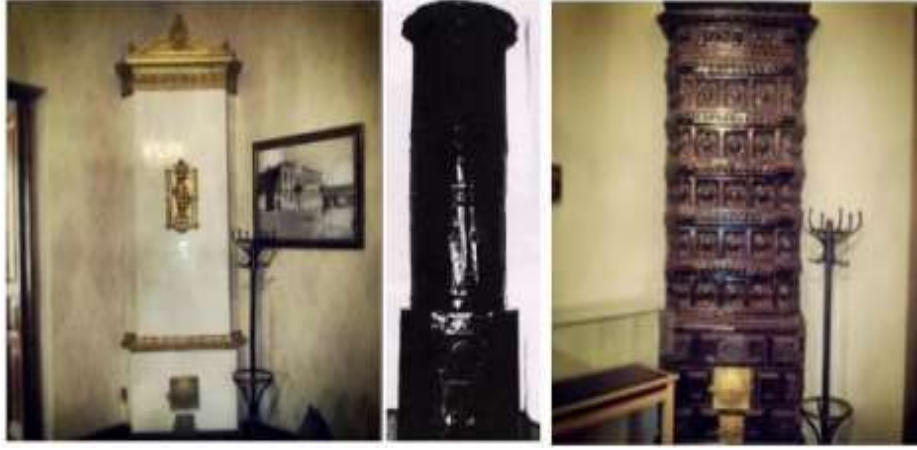
Şekil 15.14: Dönemin Peç Örnekleri

Soylu sınıfa ait konutlarda ısıtma sistemi olarak kullanılan peçler, soba ve kalorifer arası gelişmiş sistemdir. Peçler daha ucuz olduğu için Rus'ların tercihi olmuştur (Gündoğdu, 2007). İki katlı duvar arasından geçirilen borularla ısınma sağlanmıştır (Türkan ve Durak, 2016).

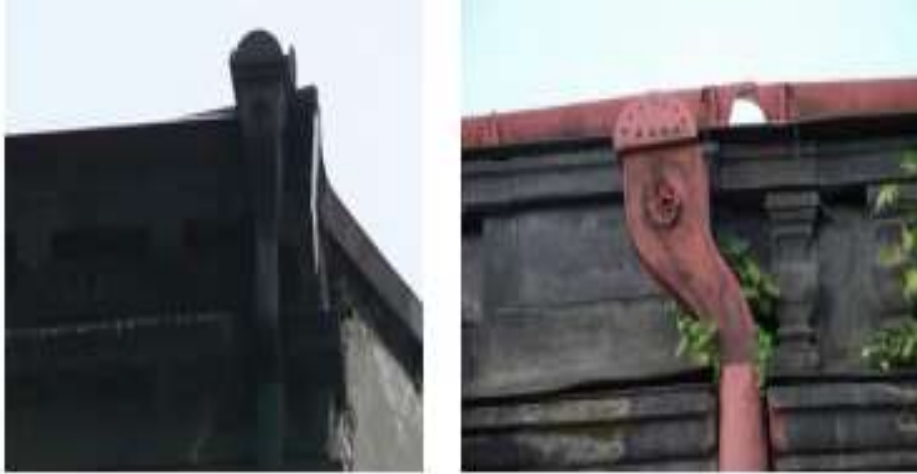
Şekil 15.15: Çörten Örnekleri

Çörten adı verilen, bitkisel motiflerle kenarı ve ağız kısmı süslenmiş ve çatıdan gelen yağmur ve kar suyunu yere aktaran sistem, yapıya ayrı bir estetik katmaktadır (Türkan ve Durak, 2016).

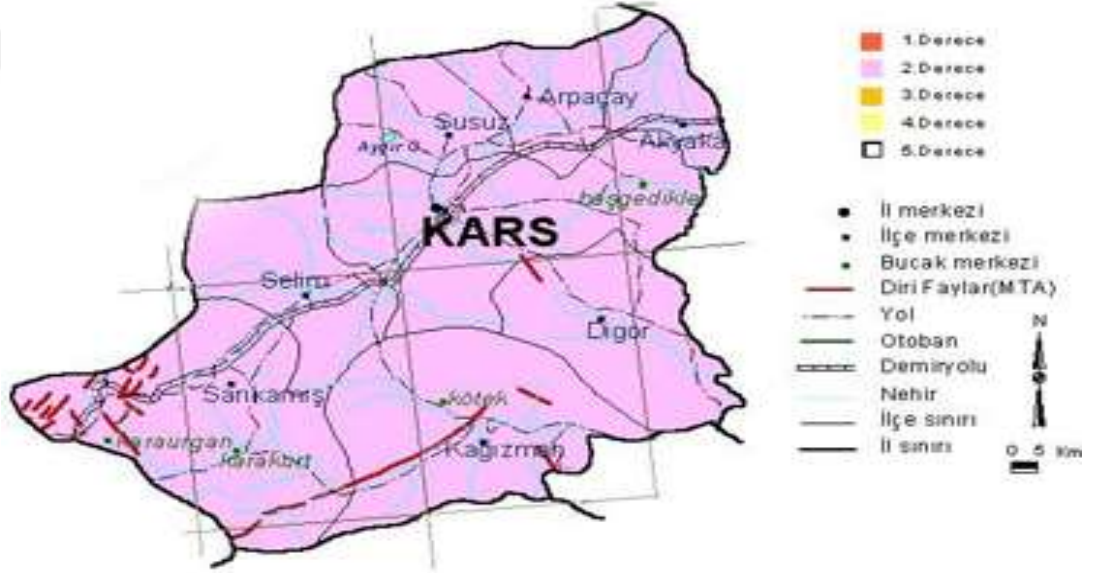
Şekil 18.1: Kars İlinin Deprem Haritası

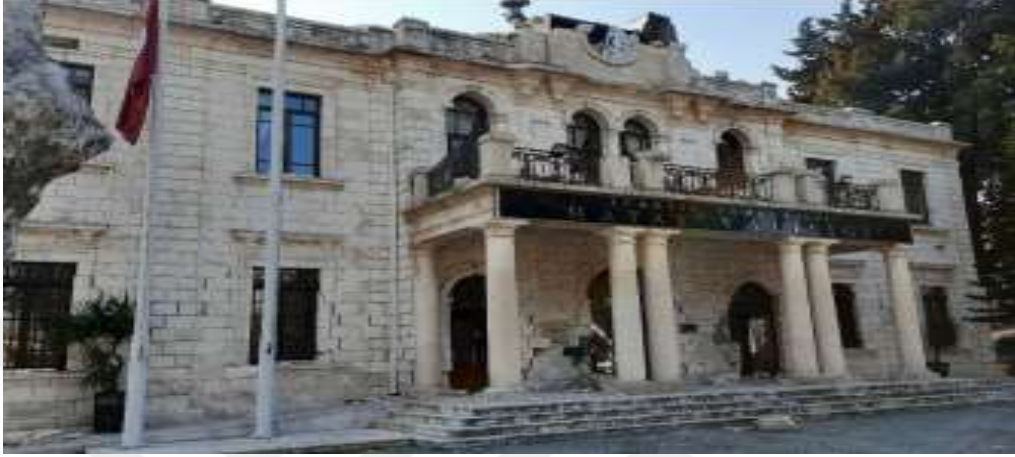
Şekil 21.1: Hatay Valilik Binası – 6 Şubat Depremi Sonrası

- Hatay Meclisi, bu yapılar büyük ölçüde yıkılmış veya ağır hasar almıştır (TMMOB Mimarlar Odası 6 Şubat 2023 Depremleri Tespit ve Değerlendirme Raporu).

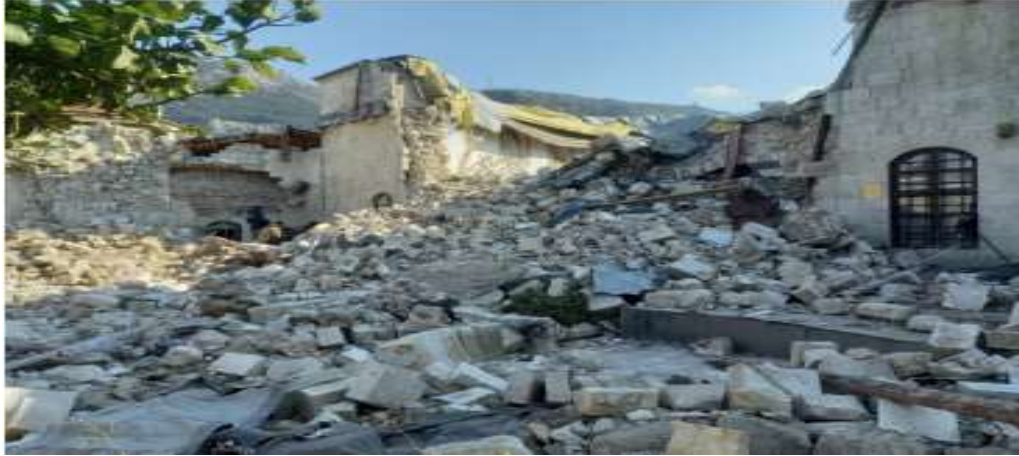
Şekil 21.2: Habib-i Neccar Camii 6 Şubat Depremi Sonrası

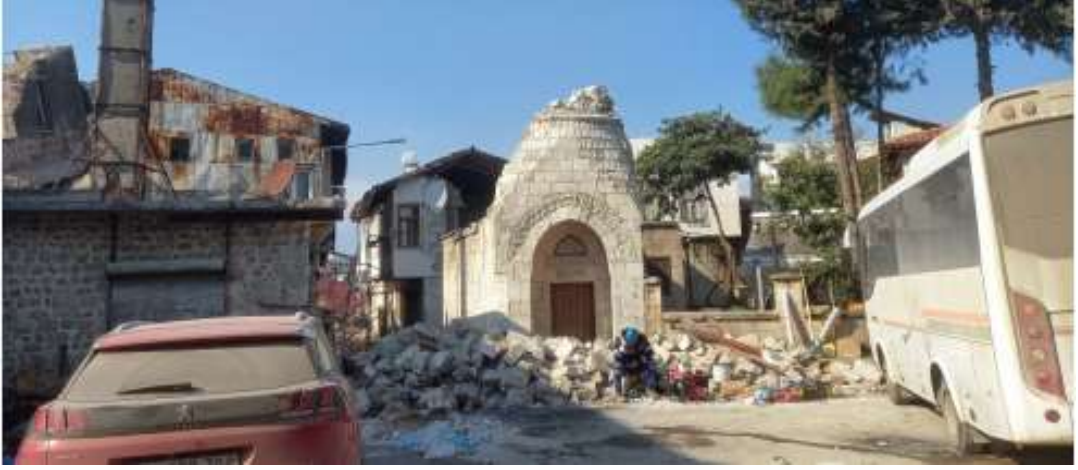
Şekil 21.3: Sarımiye Camii 6 Şubat Depremi Sonrası

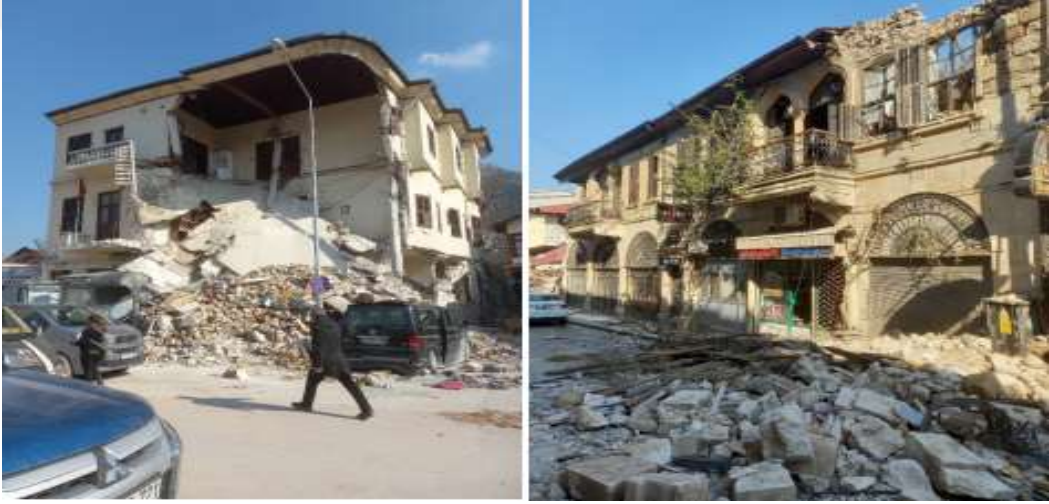
Şekil 21.4: Tarihi Kent Merkezindeki Sivil Mimarlık Örnekleri- Antakya

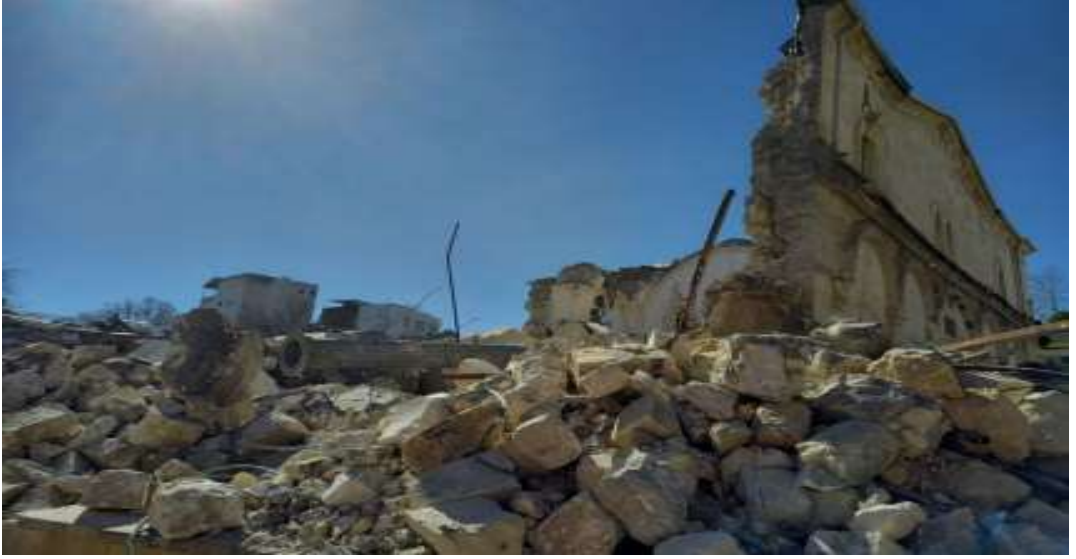
Şekil 21.5: Ulu Camii 6 Şubat Depremi Sonrası

Eski Saray Camii ve Ulu Camii

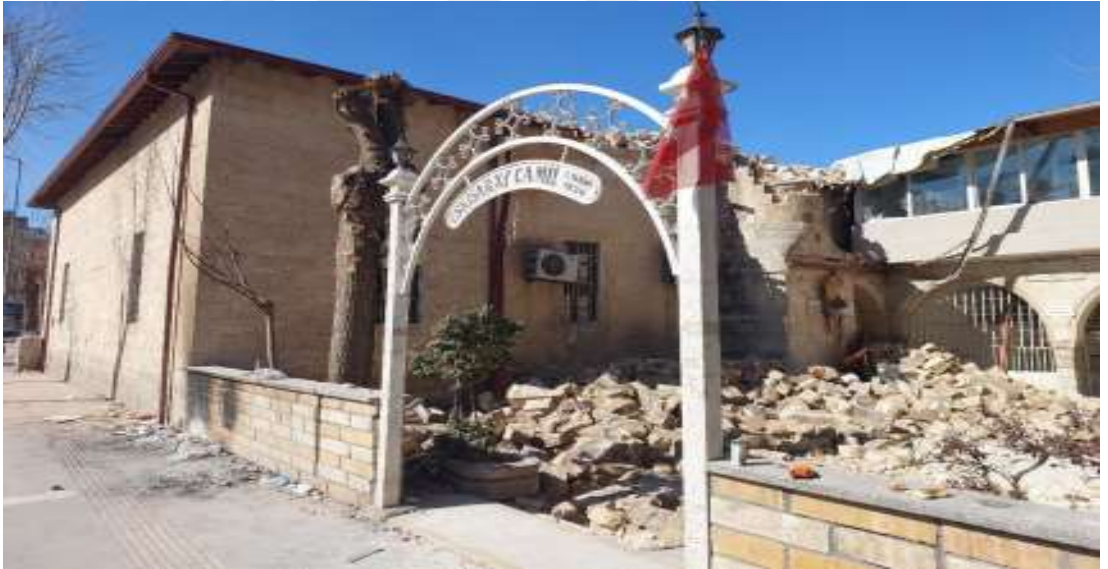
Şekil 21.6: Eski Saray Camii 6 Şubat Depremi Sonrası

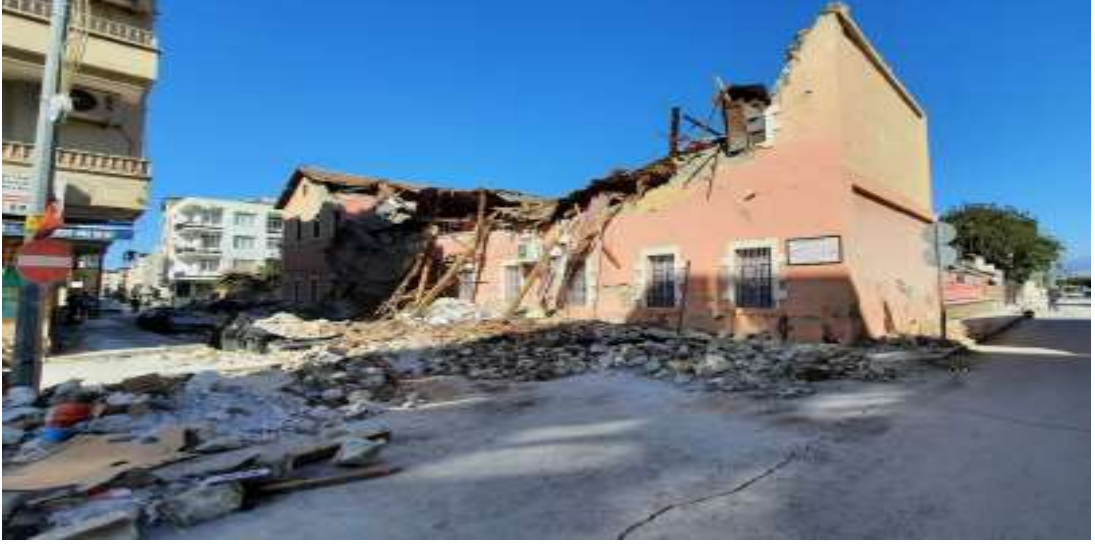
Şekil 21.7: Mithatpaşa Ortaokulu 6 Şubat Depremi Sonrası

- Mithatpaşa Ortaokulu/ İskenderun (Eski Fransız Elçiliği Binası)
- Latin Katolik Kilisesi (günümüzde de kullanılan)
- Ortodoks Kilisesi, ağır hasar almıştır (TMMOB Mimarlar Odası 6 Şubat 2023 Depremleri Tespit ve Değerlendirme Raporu).

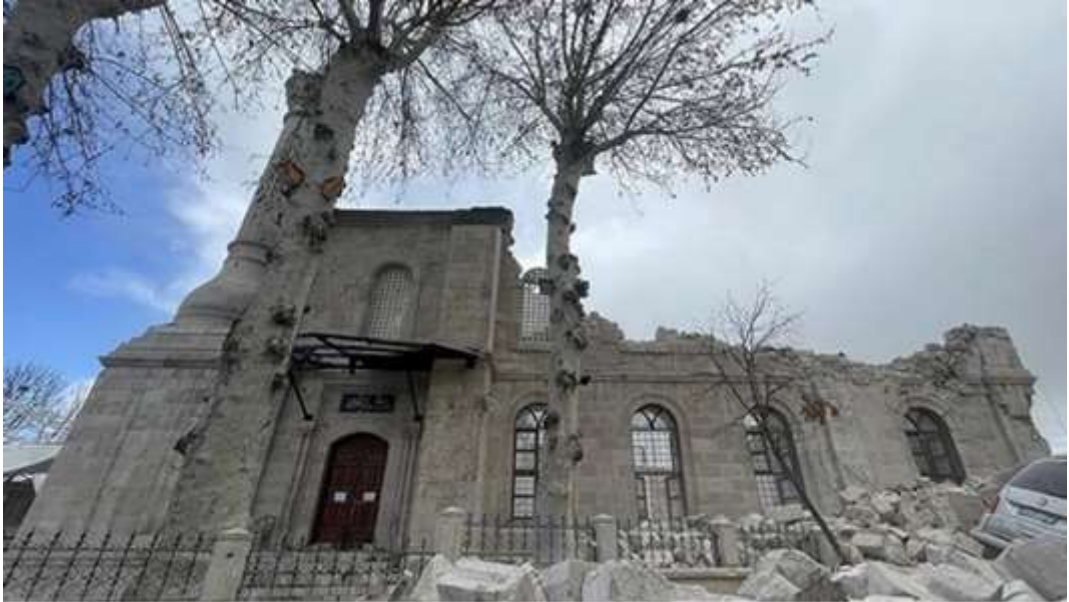
Şekil 21.8: Hacı Yusuf Camii/Malatya

Bu illere ek olarak Malatya’da da Hacı Yusuf Camii ağır hasar almıştır. 1800’lerde yapılan cami 1894 yılı depreminde yıkılmış, aynı şekilde tekrardan aynı yere yapılan cami, 2020 Elazığ depreminde hasar görmüş bundan dolayı restore edilmiştir. Ocak 2023 ‘te restoresi bitmiş ve tekrardan kullanıma açılmıştır. Ancak bir aylık kullanımı sonucunda 6 Şubat 2023 tarihli depremde neredeyse tamamı yıkılmıştır (Tapan, 2023).
