ART DECO AKIMININ SEÇİLMİŞ YAPI CEPHELERİ  
ÜZERİNDEN İNCELENMESİ: İSTANBUL KADIKÖY  
YERLEŞİMİ ÖRNEĞİ

YÜKSEK LİSANS TEZİ

Mimarlık Anabilim Dalı

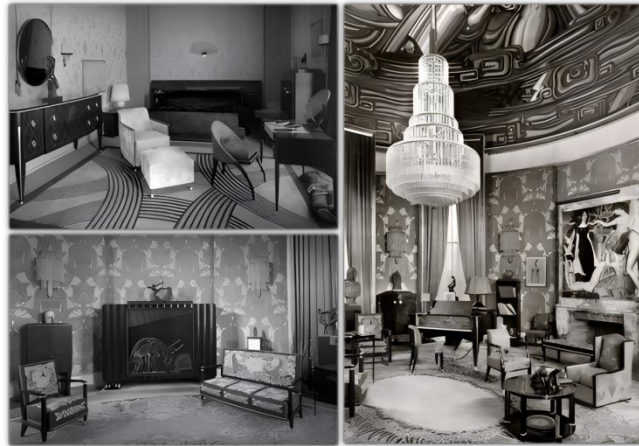
**Şekil 2.9, 2.10, 2.11:** Hotel du Collectionneur Pavyonu, İç Mekân Detayları

1925'te sergilenen Hotel du Collectionneur Pavyonu'nun sadeliği ve kademeli yükseliş biçimi, Ruhlmann'ı Art Deco temsilcilerinden biri yapmıştır (Mülayim, 2017). Pavyonun giriş kapısı üzerinde bir rölyef dizisi ve önünde de üç tane figürlü heykel bulunmaktadır. Art Deco estetiğinin iç mekân tasarımındaki görselliği Ruhlmann'ın bu yapısında dikkat çekmektedir (Benton ve Wood, 2003).

Art Deco mobilya tasarımcılarından Emile-Jacques Ruhlmann'ın ismi, 1925'teki sergide ön plana çıkmıştır (Duncan, 1988). Mobilyalarda altın, gümüş, fildişi, abanoz, sedef, leopar postları ve renkli parlak kumaşlara yer verilmiştir (Feryal, 2001) (Şekil 2.9, 2.10, 2.11). Ruhlmann, kendisini yalnızca bir mobilya tasarımcısı değil, aynı zamanda iç mekân dekoratörü olarak da görmüştür (Gross, 2014). Ruhlmann'ın başını çektiği birçok Fransız mobilya tasarımcısı, yaklaşımlarıyla iç mekân tasarımları sunmuş ve "Dekorasyon Sanatçısı" pozisyonunu kazanmıştır (Miller, 2005).

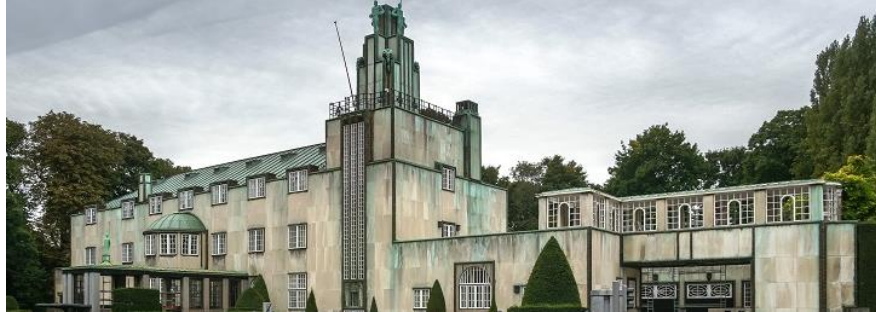
**Şekil 2.17:** Stoclet Sarayı

20. yüzyılın özgün tasarımcılarından Mackintosh, Modern Hareket ile Art Deco'nun öncüsü olmuştur (Sullivan, 2016). Mackintosh'un yalın ve geometrik yaklaşımı, Hoffmann ve Viyanalı Scission Topluluğu'nu etkisi altına almıştır. Hoffmann'ın 1915-1917 yıllarında yaptırdığı Stoclet Sarayı, Art Nouveau'nun ikinci döneminde yeni bir akımın geleceğinin işaretlerini vermiştir. Cephedeki kitlesel hareketlilik, demir bezeme ve parapet elemanlarının kullanımı, cephenin; floral motif ile eğrisel çizgilerin hâkimiyetinden kurtulduğunu ve sade anlatıma öncülük ettiğini göstermektedir (Bouillion, 1989) (Şekil 2.17).

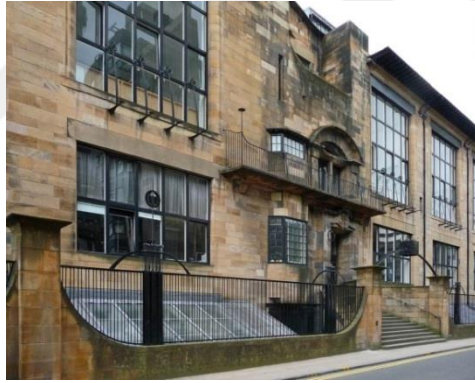
**Şekil 2.18:** Glasgow Sanat Okulu

Mackintosh'un Glasgow Sanat Okulu'ndaki mekânı aydınlatan karolajlı pencereler, metal işlerinde ve düz, büyük yüzeylere uygulanan bezemeler ile ince - uzun dikdörtgen çıkıntılarla sağlanan kitlesel hareketlilik, Art Deco'nun özelliklerindedir (Bayer, 1992) (Şekil 2.18).

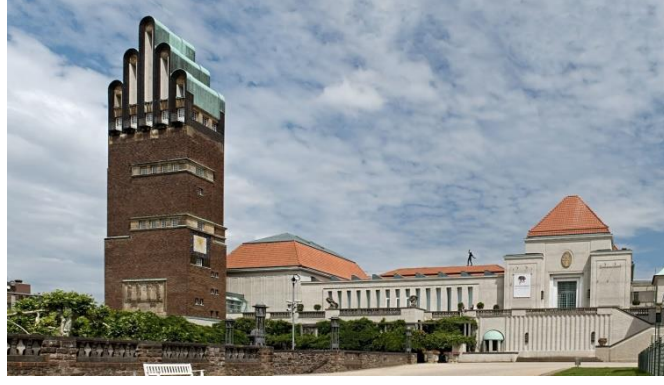
**Şekil 2.20:** Joseph Maria Olbrich'in Düğün Kulesi

Secession topluluğunun üyelerinden Mimar Joseph Maria Olbrich'in Darmstadt'ta 1907 yılında yaptığı düğün kulesi, kapı üstü bezemeleri ve kademelenerek yükselişi Art Deco gökdelenlerinin habercisi gibidir (Bayer, 1992) (Şekil 2.20).

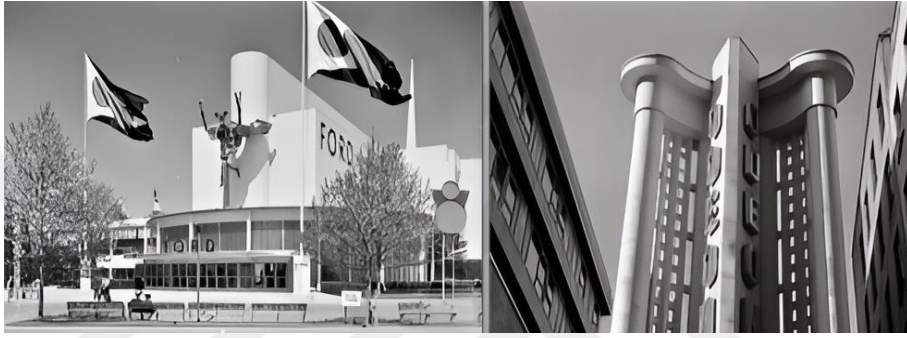
**Şekil 2.23:** Streamline Etkisindeki Yapılar

Modern toplumda yeni bir özgürlük yaklaşımının araçlarından uçaklar, lüks transatlantik yolcu gemileri ve ekspres otobüsler uzak bölgeleri birbirine yakınlaştırmıştır. Bu modern ulaşım araçları kısa bir zamanda yeni bir mimari dilin ortaya çıkmasını sağlamıştır. Örneğin; transatlantik gemilerde bulunan pencere yüzeyleri ve parapet duvarları Art Deco yapıların cephelerinde uygulanmıştır. Uçak ve ekspres trenler, cephe tasarımındaki yivli çizgilere ilham vermiştir. (Özgüven, 2009; Bayer, 1992) (Şekil 2.23).

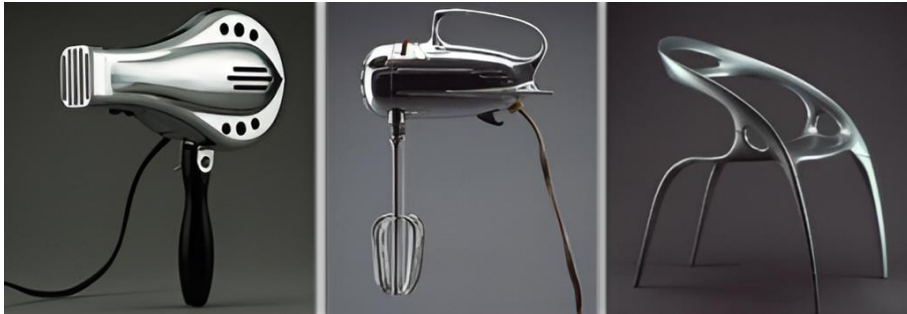
**Şekil 2.24, 2.25, 2.26:** Streamline Moderne Örnekleri

Streamline Moderne, özetle; Art Deco'ya göre gösterişliliğin, dekoratif unsurların az olduğu, pastel renklerin, cam blokların, çiçeksi süslemelerin, gemi motiflerinin kullanıldığı, kademelenmiş çatılar ve yuvarlatılmış pencereler genel özelliklerini meydana getirmiştir. Streamline sadece bir mimari üslup değil, aynı zamanda gemi ve otomobil tasarımlarında ve birçok ev gerecinde uygulanmıştır (Bridge, 2019) (Şekil 2.24, 25, 26).

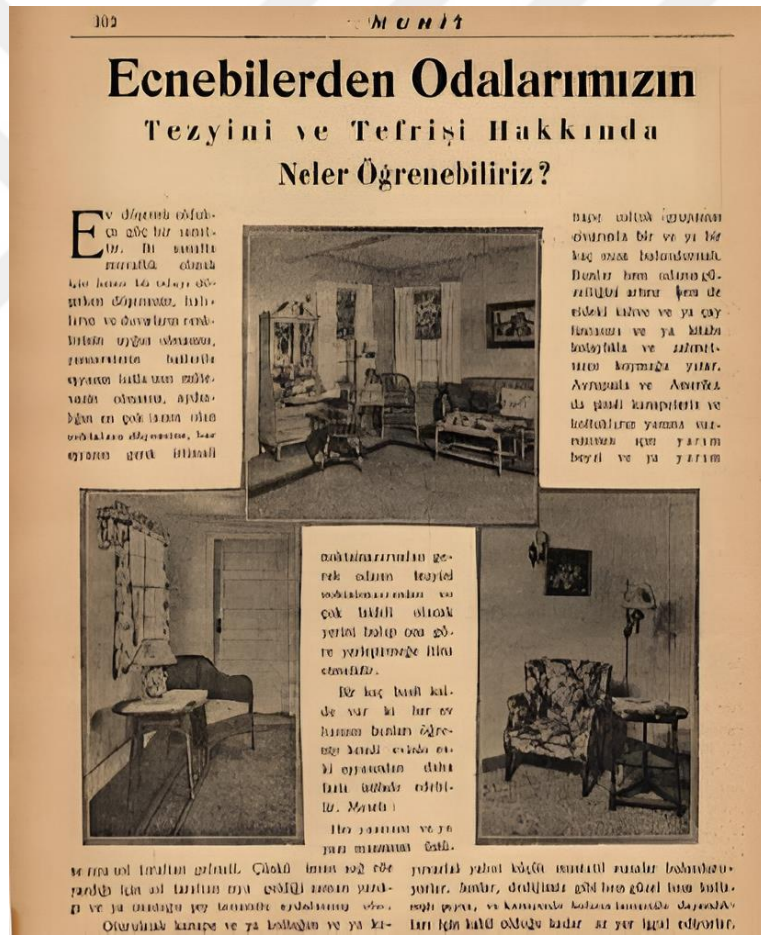
Şekil 2.27: İç Mekân Planlama Tasviri

Avrupa'dan diğer kıtalara ve kültürlere yayılan 20. yüzyıl modernizm etkileri, bu dönemin tarihini, kültürünü ve mimarisini önemli derece biçimlendirmiştir. Cumhuriyet Türkiye'sindeki mimarların planlamaları da yoğun bir şekilde bu tesir altında kalmıştır. Yeni mimari, özellikle Türkiye'ye davetle gelen yabancı uzmanlar, tasarımcı mimarlar ve eğitimciler aracılığıyla ülkeye gelmiştir. Dönem mimarları, Batılı ev kültürünü mekânlara yansıtmak istemiştir. Bu kültür etkisindeki modern evler, dergiler aracılığıyla insanlara ulaşmıştır (Bozdoğan, 2002). Dergiler, bir yandan iç mekânlarda hangi eşyaların kullanılacağı hakkında yol göstericiyken diğer taraftan da bunların üretimi hakkında bilgi vermiştir (Turan, 2009). Mimari akımların, fikirlerin ve uygulamaların insanlara yayılmasında önemli bir araç niteliği taşımıştır (Şekil 2.27).

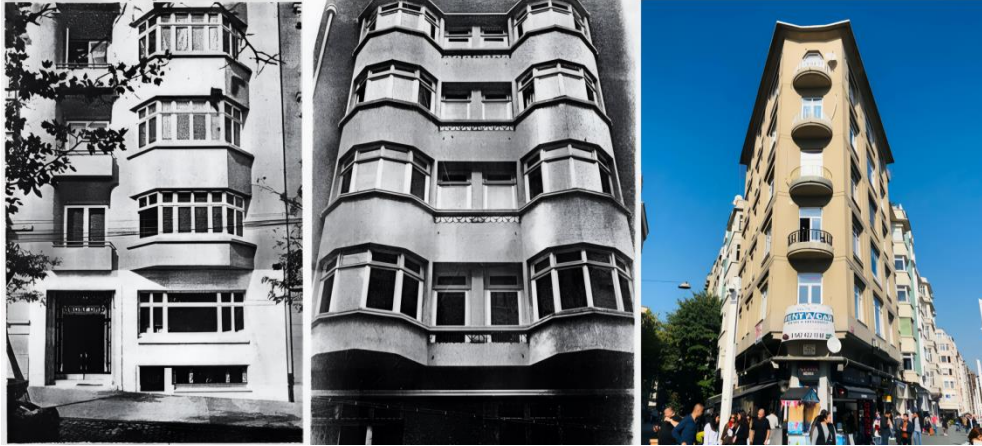
**Şekil 2.31, 2.32, 2.33:** Bosfor Apartmanı, Melek Apartmanı, Pertev Apartmanı

Afife Batur (1993), İstanbul'daki Art Deco yapılarının karakteristik açıdan Avrupa'da bulunanlar ile paralellik gösterdiğini ve özelliklerini şu şekilde açıklamıştır: “Sıklıkla giriş katlarında köşeleri pahlı pencere uygulaması, geometrik motifli parapet ve balkonlar, cephelerdeki stilize plasterler ve geometrik motif bütünlüğü olan kapılar, tipik İstanbul Art Deco yapılarıdır. Gümüşsuyu'ndaki Bosfor Apartmanı, Nişantaşı'ndaki Melek Apartmanı ile Taksim'deki Pertev Apartmanı (Şekil 2.31, 2.32, 2.33) Art Deco'nun bu karakteristik özelliklerini taşıyan apartmanlara örnek verilebilir.” Art Deco tasarımlarındaki bezeme elemanları özgün olabileceği gibi eski üsluptaki motiflerin sadeleştirilip geometrikleştirilmesiyle de meydana getirilmiştir (Sözen, Tanyeli, 2010).

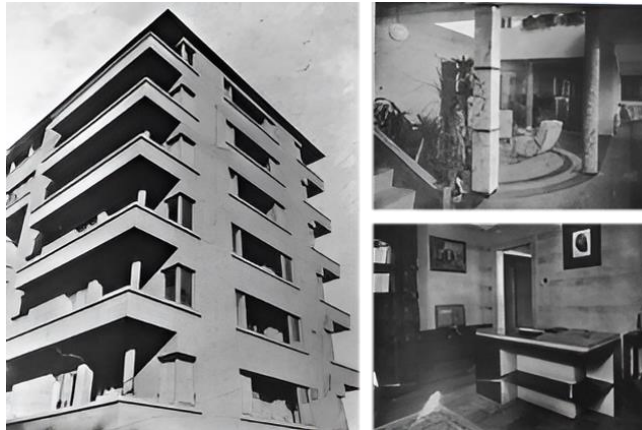
**Şekil 2.40:** Üçler Apartmanı, Cephe ve İç Mekân Görüntüleri

Bauhaus'un dikdörtgen prizması, küp, çeyrek veya yarım silindir gibi sade ve geometrik formların birlikteliğinden meydana gelen kompozisyonlar; kat silmeleri, sade pencere söveleri, denizlikleri ve parapet harpuşmaları ile desteklenmiştir. Bu durumda sade Art Deco elemanların Bauhaus estetiği ile biçimlendiği bir eğilim görülmektedir (Sunaalp, 2020). İstanbul'daki birçok yapıda Art Deco-Bauhaus sentezine rastlanmaktadır. 1935'te Seyfi Arkan tarafından tasarlanan Üçler Apartmanı (Arkan, 1935) (Şekil 2.40) bunun örneğini taşımaktadır. Yapı, kira evi olmakla birlikte lüks ve konforluluğuyla zenginlere hitap etmiştir (Kayaalp, 2018). 19. yüzyılın son zamanlarına doğru Osmanlı burjuva ailelerinin evlerinde yer almaya başlayan mobilya, 1930'larda statüyü temsil eder duruma gelmiştir (Mülayim, 2017). Bauhaus tasarımlarında yalın aydınlatmalar ile sade mobilyalar hâkim olmuştur (Aslanoğlu, 1980).

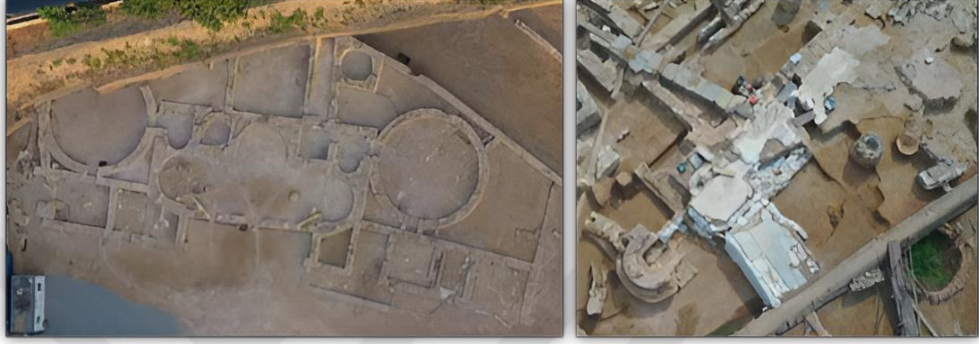
**Şekil 3.2:** İbrahimağa ve Haydarpaşa Peronlar Bölgesinden Görüntüler

İstanbul Arkeoloji Müzelerinin denetiminde gerçekleşen inşaat kazılarında Kalkhedon ile ilgili buluntular elde edilmiştir. Bu bilgiler doğrultusunda Kalkhedon'un sınırları hakkında fikir yürütülebilmektedir. Elde edilen verilerden yola çıkılarak kuzeyinin Ayrılık Suyu, güneydoğusunun Kurbağalıdere ile bugünkü Kadıköy Çarşısı'nı çevreleyerek kurulduğu düşünülmektedir (Lordoğlu, 2019). Kazılar sayesinde Kadıköy'ün tarihi ve yerleşimi hakkında bilgilere ulaşılmıştır (Asal, 2023) (Şekil 3. 2).

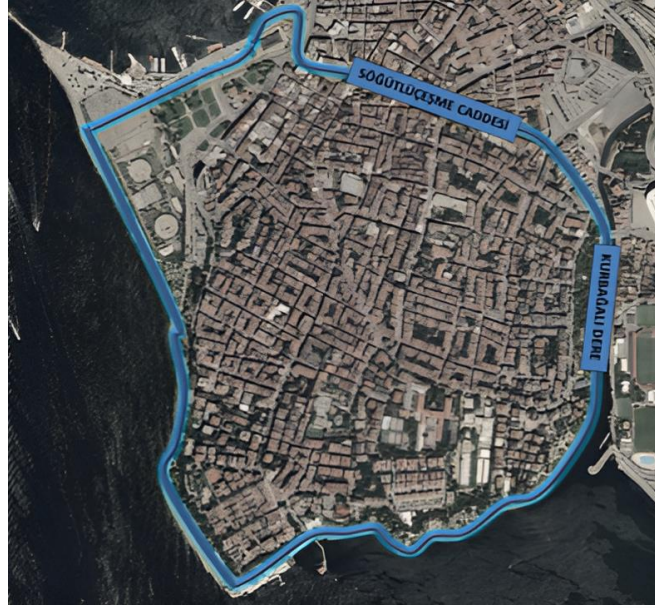
**Şekil 3.3:** Çalışma Alanı

Tarihi yarımada'nın karşısındaki Moda, Kurbağalıdere ile Kadıköy'ün merkezi arasındaki semttir (URL 3). Kurbağalıdere, Söğütlüçeşme Caddesi ve Rıhtım'ın çevrelediği sınır (Şekil 3.3), inceleme konusu seçildiğinden bu alanın yerleşimi üzerinde durulmuştur.

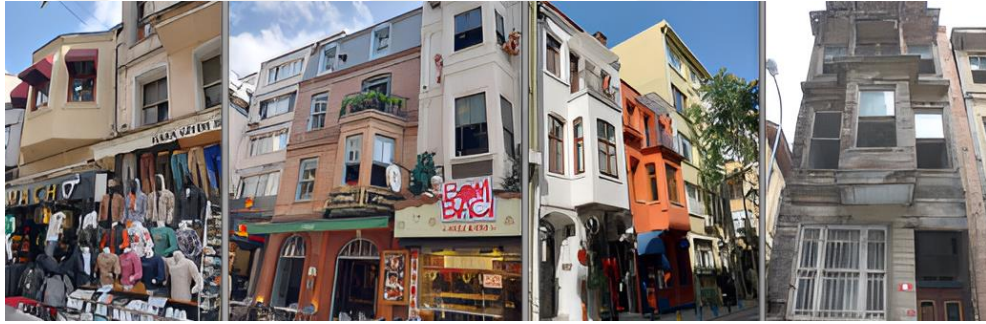
**Şekil 3.17:** Az Katlı Kâgir ve Ahşap Yapılar

Moda bölgesinde 19. yüzyıl sonu ile 20. yüzyıl başlarında inşa edilmiş üç dört katlı binalar, günümüzde hâlen varlık göstermektedir. Çoğunluğu kâgir yapıların yanında ahşap olanlar da bulunmaktadır. Taş ve tuğla malzemelerinin kullanıldığı ve cepheleri sıvalı ya da boyalı binalar, genellikle çıkmalı bitişik nizamlıdır (Şekil 3.17).

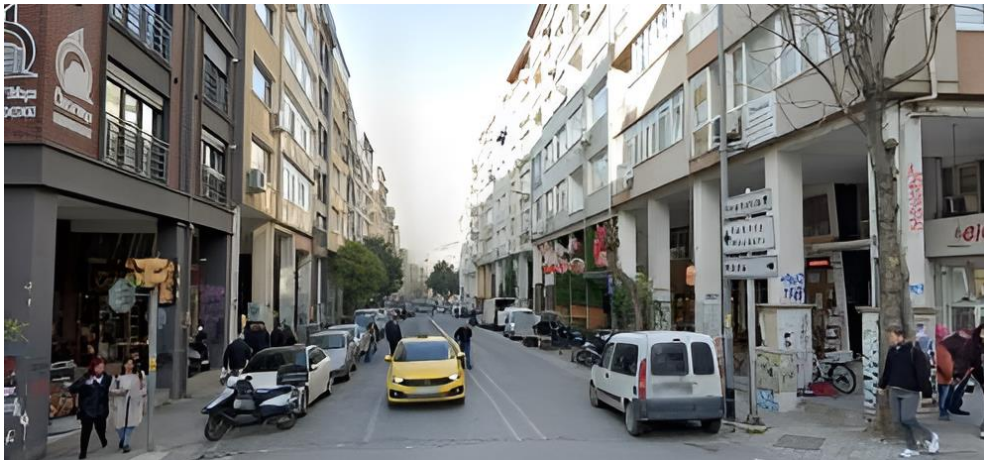
**Şekil 3.25:** Moda Caddesi'ndeki Portikler

Antik dönemlerden beri varlığını devam ettiren portikler, apartmanlarla benzer tasarıma sahiptir. Kentsel mekânın parçalarından birini taşıyan bu yapılaşma (Paköz ve Sinirlioğlu, 2019) Moda Caddesi üzerinde sıralı bir şekilde dizilmiştir. Açık bırakılan mekânlar üzerinde yükselen bu binaların üst katları konutken zemine ticaret işlevi verilmiştir. Duvarların örülmediği çıplak kolonlar, yaya geçişini sağlamaktadır (Şekil 3.24).

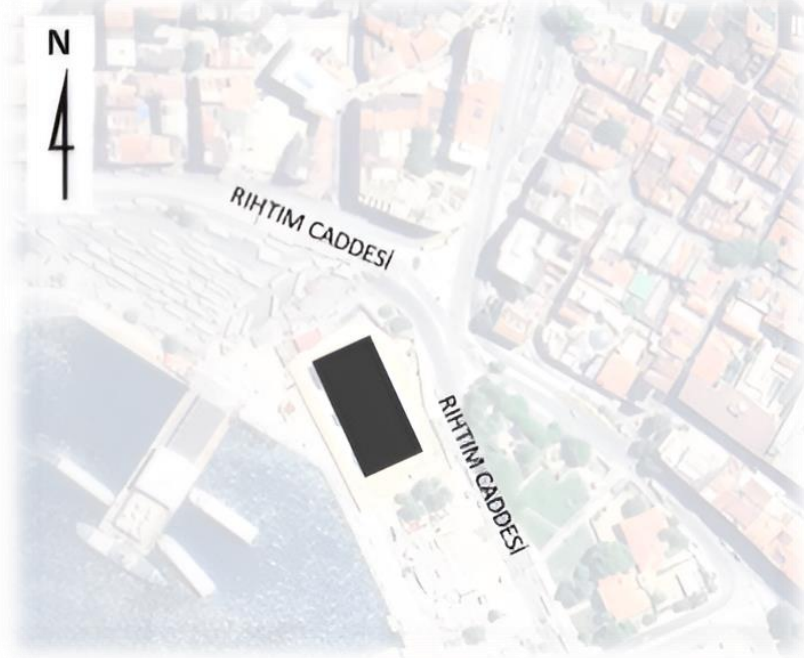
**Şekil 4.2:** Haldun Taner Tiyatro Binası, Vaziyet Durumu

Yapı, kuzeyinden doğusunun bitişine kadar devam eden Rihtim Caddesi ile deniz arasında inşa edilmiştir (Şekil 4.2).

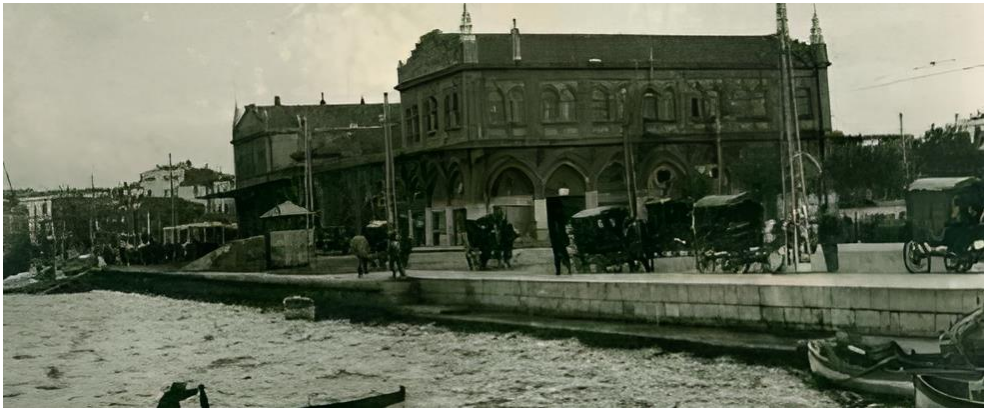
**Şekil 4.4:** Hal Binası

Türkiye'nin ilk modern yapılarından Kadıköy Hal Binası, Mühendis Umberto Ferrari tarafından 1925-1927 yıllarında tasarlanmıştır (Akay, 2023) (Şekil 4.4).

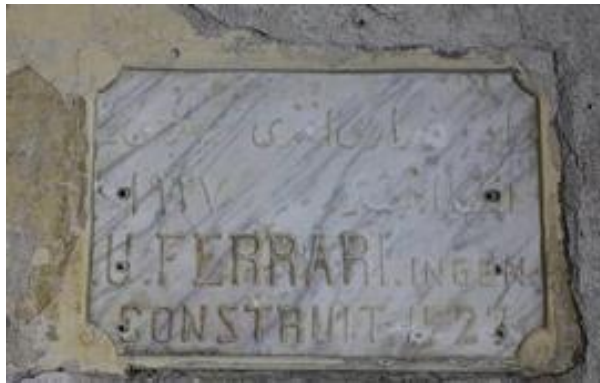
**Şekil 4.8:** Yapının Mimarı ve Yapım Yılı'nın Yazıldığı Kitabe

Yapının restorasyon çalışmaları sırasında duvar sıvası altında mimarın ismini ve yapım yılını belirten kitabe ortaya çıkmıştır (URL- 6) (Şekil 4.8).

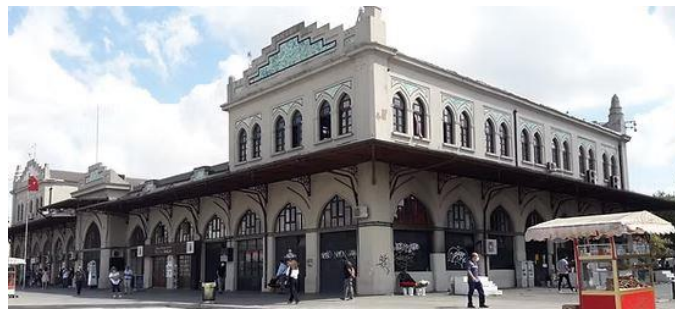
**Şekil 4.9:** Haldun Taner Tiyatro Binası

174 ada 1 parselde yer alan yapının bina cephesi Rıhtım Caddesi ile denizden üç bölüm olarak hissedilir. Girişe göre simetrik her iki taraftaki bölümler iki, ortadaki ise tek katlı algılanır (Şekil 4. 9). Yapı, özgün hâliyle U plana sahip olup avlusu kara tarafına dönük inşa edilmiştir. Ancak Haldun Taner Sahnesi'nin eklenmesiyle avlu ortadan kalkmış ve plan dikdörtgen olmuştur. Avlu, çelik konstrüksiyon bir taşıyıcı sistem üzerine yerleştirilen camekânla kapatılmıştır. (URL-8).

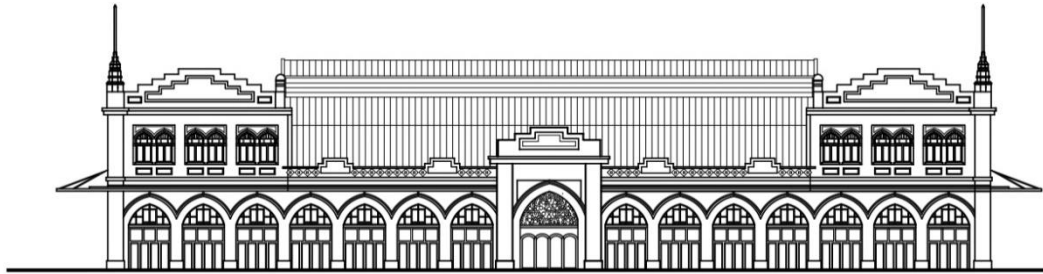
**Şekil 4.10:** Haldun Taner Tiyatro Binası, Cephe Çizimi

Yapı, giriş aksına göre simetrik cephe formuna sahiptir. Hem denize hem de caddeye bakan binanın cepheleri üç bölüm olarak algılanır (Şekil 4.10).

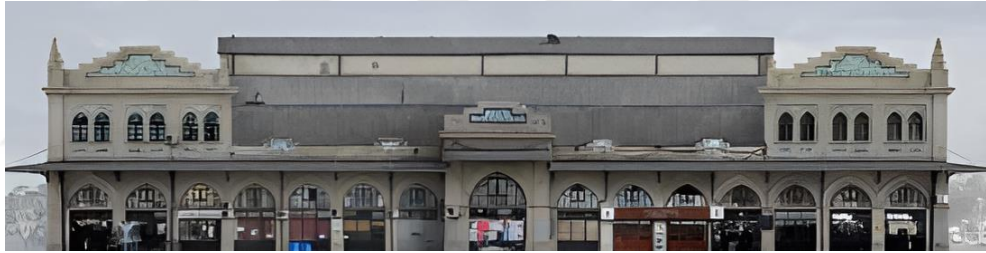
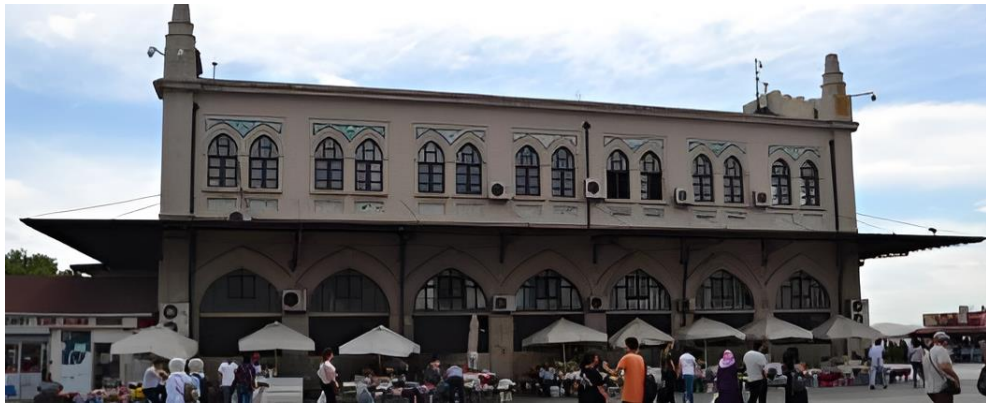
#### Şekil 4.11: Haldun Taner Tiyatro Binası, Batı ve Kuzey Cepheleri

Zemin kattaki kemerli pencerelerin küçültülmüş hâli; 1. katın kuzey, güney ve batı cephelerinde de yer almaktadır. İkişerli gruplar hâlinde çerçeve içine alınan bu kemerli pencerelerde 1. Ulusal Mimarlık Dönemi'ni yansıtan mavi çini bezemeler göze çarpar.

Pencerelerin alt kısımlarındaki motifler, cephe yüzeyinden içeriye doğru çekilmiştir (b). baklava dilimli pencereler Art Deco'yu işaret etmektedir.

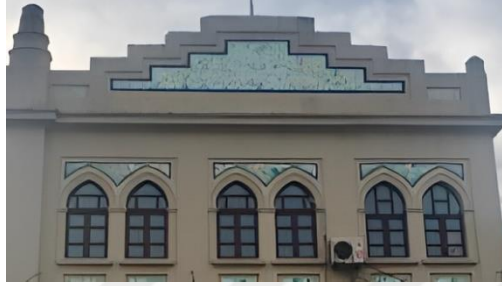
**Şekil 4.12:** Haldun Taner Tiyatro Binası, Kademelenme Biçimi

Orta bölümün sağındaki ve solundaki bölümlerin çatı alınlıklarının dört köşesinde yükselen kolonlar, alınlık boyunca devam etmiş ve sütun bitişleri daraltılarak kademelendirilmiştir. Köşe kolonların ikisi uzunken diğer ikisi daha kısa kalmıştır (Şekil 4.12).

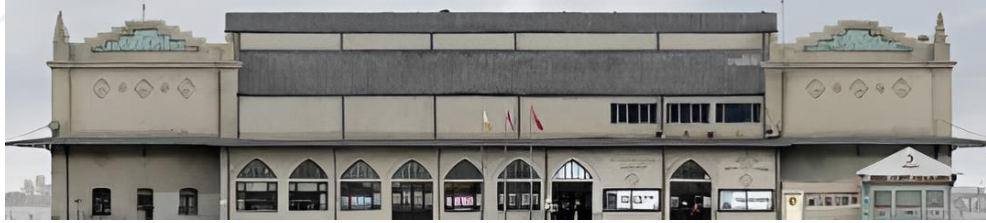
**Şekil 4.13:** Haldun Taner Tiyatro Binası, Doğu Cephesi

Orta bölümün cadde tarafına bakan cephesi, deniz tarafındakine göre daha sade olup doluluk boşluk oranını dengelemektedir. Zemin kattaki kemerli pencerelerin aksine 1. katta yatay bant pencereler kullanılmıştır (Şekil 4.13).

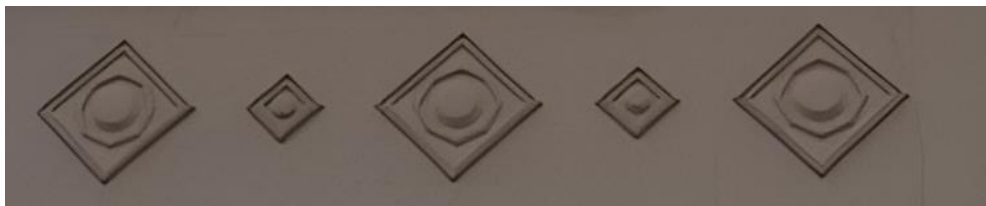
**Şekil 4.14:** Haldun Taner Tiyatro Binası, Cephe Detayı

Çatı alınlığının altındaki kat silmesi, bu blokların dört tarafını da dönmektedir. Her iki bloğun cadde tarafındaki cephesinde dörtgen içerisine yerleştirilmiş sekizgen ve dairesel motifler işlenmiştir. Geometrik formların varlığı, yapıya Art Deco etkisi katmıştır (Şekil 4.14).

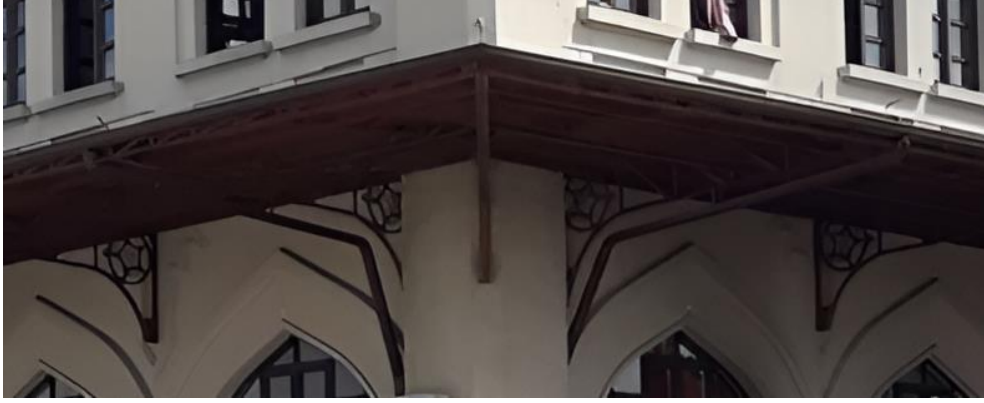
**Şekil 4.15:** Haldun Taner Tiyatro Binası, Cephe Detayları

1. kat döşemesinin bina sınırları boyunca etrafını saran saçak, yıldızlı ferforje eliböğründeler ile desteklenmiştir. Hâlihazırda devam eden restorasyon çalışmasında bu ferforje desteklerin yerinden söküldüğü izlenmektedir (Şekil 4.15).

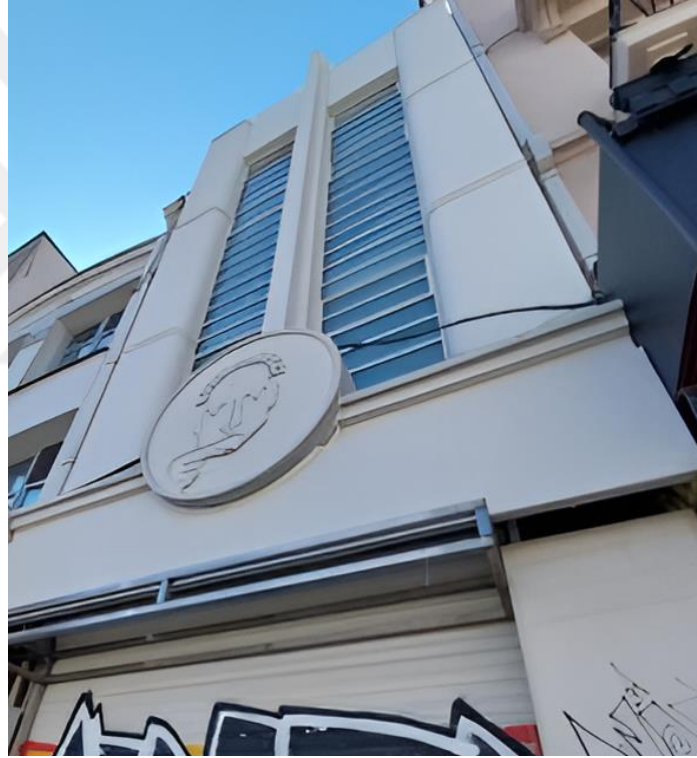
**Şekil 4.20:** Kuru Kahveci Mehmet Efendi ve Mahdumları, Dört Katlı Yapının Cephe Detayları

Cephe yüzeyinden daha içeride bulunan ana giriş kapısı, kepenkle kapatılmıştır. Cepheden taşan çıkma girişe saçak hissi vermiştir. (Şekil 4.20).

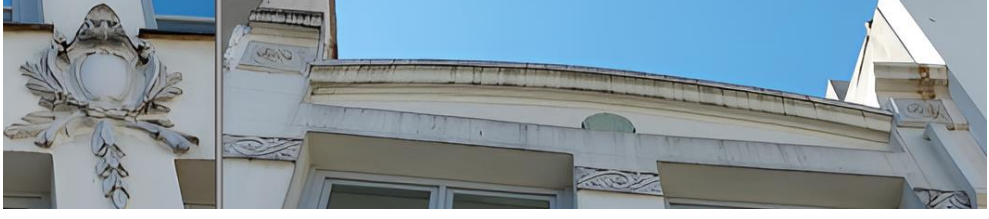
**Şekil 4.22:** Kuru Kahveci Mehmet Efendi ve Mahdumları, Üç Katlı Yapının Cephe Detayları

Normal katlardaki dikdörtgen Art Deco baklava dilimli pencereler, cepheden içeridedir. 1 ile 2. kat cephelerinin tam ortasında yaprak motiflerinin birleşiminden meydana gelen çelenk süslemesi (c), 2. kat pencereleri arasında salyangozu andıran fresk motifleri, çatı alınlığını geçen sütunların yüzeyinde kare form üzerine daire süslemeleri kullanılmıştır.

Çatı alınlığında bir niş etkisi oluşturulmuş ve buraya bir kitabe konulmuştur. Yay formunda biten çatı alınlığındaki ince silmeler öne doğru çıkıntı yapan sütun bitişlerinde de uygulanmıştır (d).

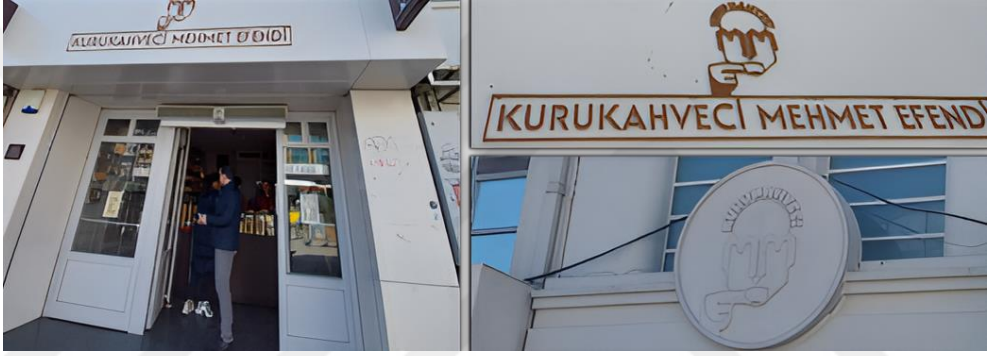
**Şekil 4.23:** Kuru Kahveci Mehmet Efendi ve Mahdumları, Üç Katlı Yapının Cephe Detayları

Yapının girişi cepheden içeridedir. Giriş kapısında ahşap ve cam elemanları birlikte kullanılmıştır. Sabit yerlerinin üst kısımları düşeyde ikişer gruplar hâlinde bölünmüştür (e). Her iki yapının amblemdaki çizgisel detaylar Art Deco etkisine işaret etmektedir (f).

Sekiz numaralı parseldeki yapının cephe yüzeyinde deformasyonlar ve sararmalar gözlemlenmektedir. 7 numaralı parseldekinde ise cepheden sarkan kablolar ve kepenk dikkat çekmektedir. Ayrıca her iki yapının cephelerine mekanik donatılar eklenmiş ve yüzeylerde de yer yer karalamalar yapılmıştır. Bu unsurlar, yapı cephelerinin bakım ve korunmasına yeterli önemin verilmediğini göstermektedir.

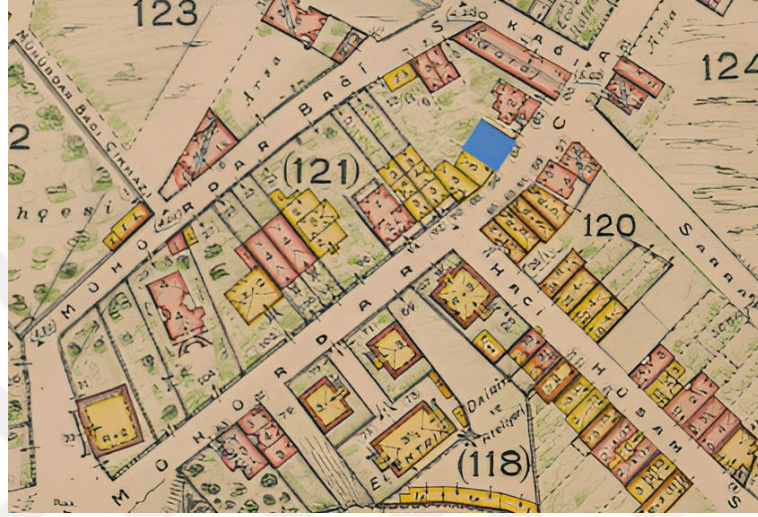
**Şekil 4.25:** Pervititch Haritası'nda Yapının Konumu

Binanın inşa edildiği tarihe ulaşılamamıştır. Ancak 1938 yılındaki Pervititch haritasında konumu tespit edilmiştir. Buradan yapının 1938'den önce yapıldığı anlaşılmaktadır (Şekil 4.25).

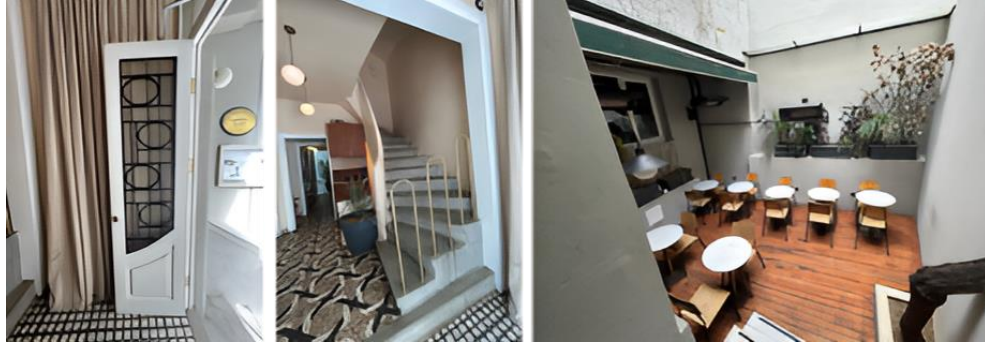
**Şekil 4.26:** Giriş Holü, Merdiven Holü, Bahçe

Kaldırımdan; sahanlıksız mozaik kaplamalı beş basamaktan çıkılarak çift kanatlı ahşap ana giriş kapısına ulaşılır (a). Kapı, doğrudan küçük bir hole açılır. Buradan ise devamındaki merdiven holüne geçilir. Kuzeydoğu – güneybatı yönelimli çift kollu döner merdiven, yapının çekirdeğidir. Merdiven basamaklarının kaplaması orijinal olmakla birlikte korkuluklarından solundaki betonken sağındaki demirdir (b). Merdivenin hemen sağında sırasıyla banyo ve mutfığa yer verilmiştir. Bu iki mekânın kapıları ise merdiven holünün hemen kuzeyindeki koridora açılır.

Mutfığın solundaki bahçenin sahanlığına, mutfığın kuzeyinde açılan tek kanatlı ahşap kapıdan girilir. Sahanlıktan ise ahşap kaplamalı ve zemin kat ile aynı kotta olmayan bahçeye beş basamakla inilir (c).

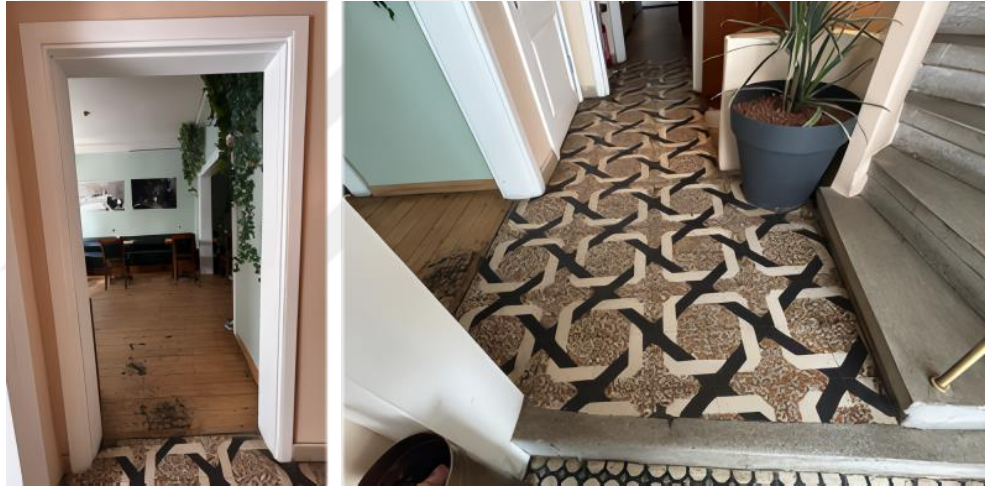
Merdivenin karşısındaki iki kapı boşluğundan; yan yana ve aynı akstaki oda ve salona girilir. Rölöve projesine göre bu mekânlar arasındaki duvarın kaldırıldığı anlaşılmaktadır. Böylece geniş, ferah bir mekân elde edilmiştir (d). Zemin katta farklı döşemelerin kullanıldığı ve özgünlüklerini korudukları anlaşılmaktadır (e).

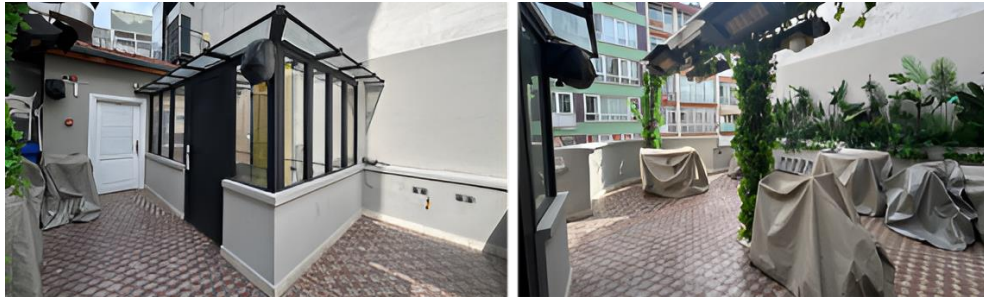
**Şekil 4.29:** Teras Kattan Görüntüler

Yapının batı köşesine on üç basamaklı çelik merdiven eklenerek teras kata çıkılır. Binanın kuzey köşesindeki odadan merdiven sahanlığına ulaşılır. Teras kat ile bina iç mekânı arasındaki bağlantı, yapının ana çekirdeği dışında bu merdiven ile de sağlanır. Bu oda, 2. katta yapının güneydoğusuna doğru büyümüştür. Döşemesi mozaik kaplamalı tavanı ise ahşaptır. Çatı örtüsü ise marsilya kiremit ile kapatılmıştır. Bu oda bitişik ve parapet üzerinde yükselen camlı bir mekân bulunmaktadır. Buraya yapının ana çekirdeğinden ulaşılır. Katın geri kalan kısmı, döşemesi mozaik kaplama olan açık terasa bırakılmıştır (f). Güneybatı cephesinin orta bölümünden başlayıp kuzeydoğu cephesinin orta bölümünde bitirilen ve yaklaşık bir metre yüksekliğinde parapet duvarı bırakılmıştır (g).

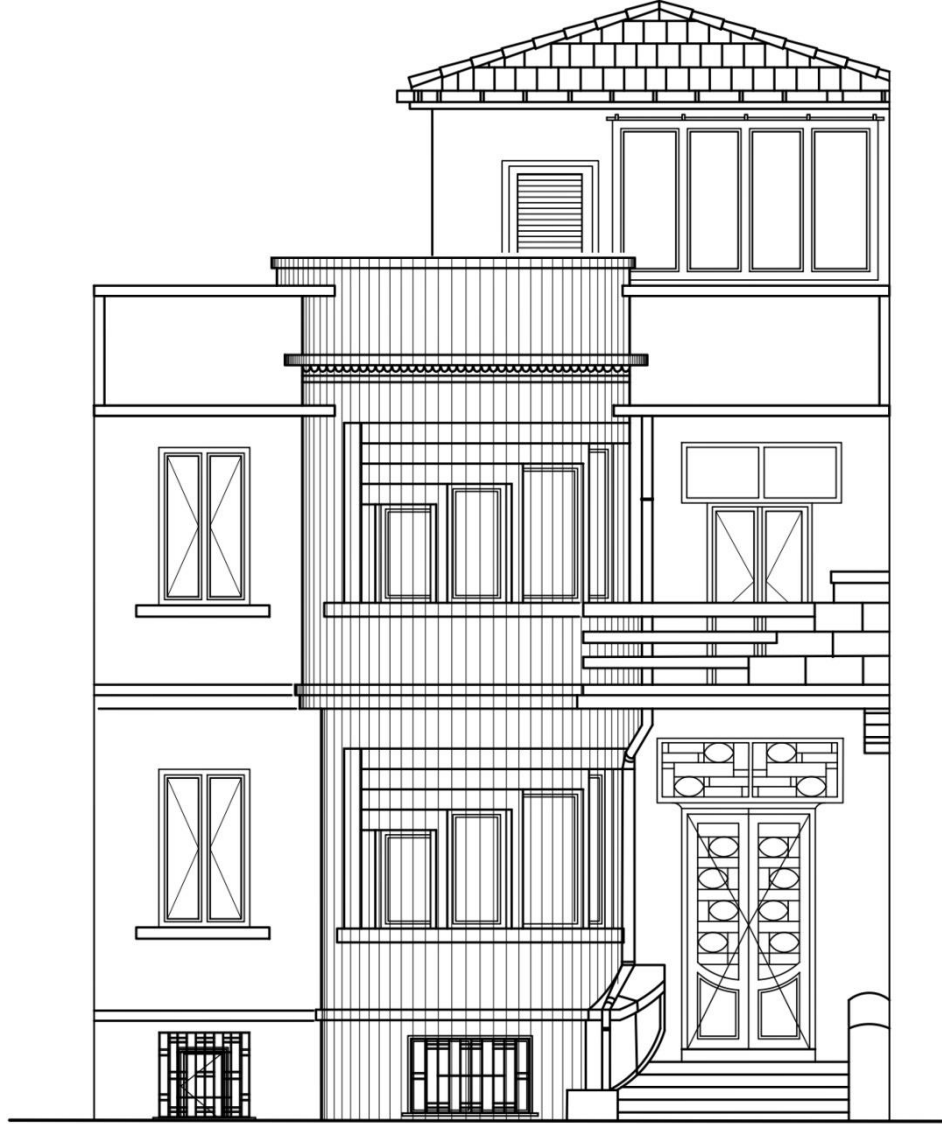
Şekil 4.30: Mühürdar Caddesi 78 No'lu Yapı, Ön Görünüş

Yapın cephesi düşeyde üçe bölünmüş ve orta bölüm Moda Caddesi'ne doğru cephe boyunca çıkma yapmıştır. Zemin ve 1. kat aynı yükseklikte olup zemin kat, sokaktan altı basamak ile bodrum kat üstünde yükselmektedir (Şekil 4.30).

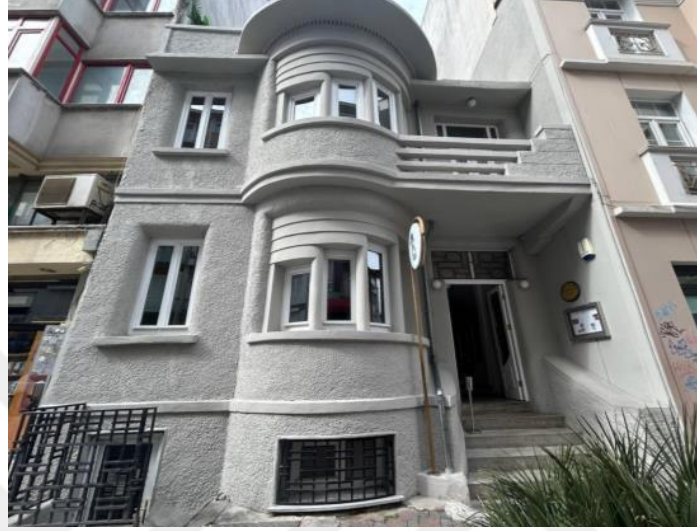
**Şekil 4.31:** Mühürdar Caddesi 78 No'lu Yapı, Güneydoğu Cephesi

kanatlı açılır pencere grubu görülmektedir. Her pencere arasına plaster etkisi veren düşey hareketlilik, pencereyi bölmüştür. 1. kat penceresinin denizliği, giriş saçağı etkisi veren balkon korkuluğu boyunca devam etmiştir. Art Deco'yu işaret eden balkon korkuluğunun basamaklı biçimlenişi cepheye hareketlilik katmıştır (Şekil 4.31).

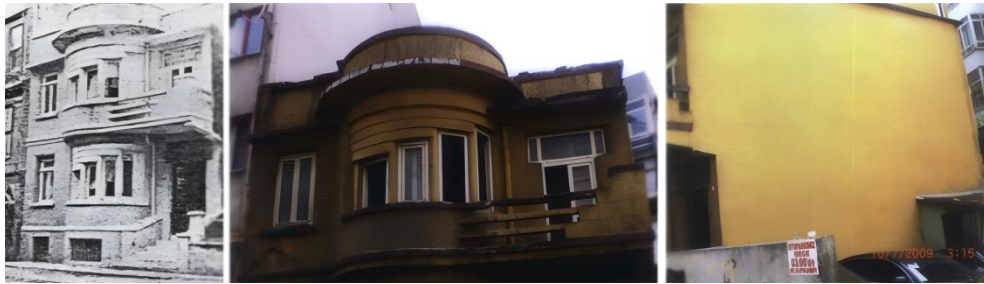
Yapının ilk yapıldığı yıllarda yalnızca sol tarafıyla bitişik nizamlıdır. Solunda cumbalı üç katlı bir yapı, sağ tarafında ise komşu binanın bahçesi mevcuttur (h). 2009 yılındaki görüntülerden solundaki cumbalı binanın yerine apartman yapısı inşa edilmiştir (ı). Günümüzde her iki tarafından bitişik nizamlı olan yapının 2009 yılındaki görüntülerinden solundaki binanın henüz inşa edilmediği ve bulunduğu parselin ise otopark olarak kullanıldığı anlaşılmaktadır. Buradan güneydoğu cephesine bakan balkon korkuluğunun, sola doğru dönerek cephenin bitişinde sonlandırıldığı görülmektedir (j).

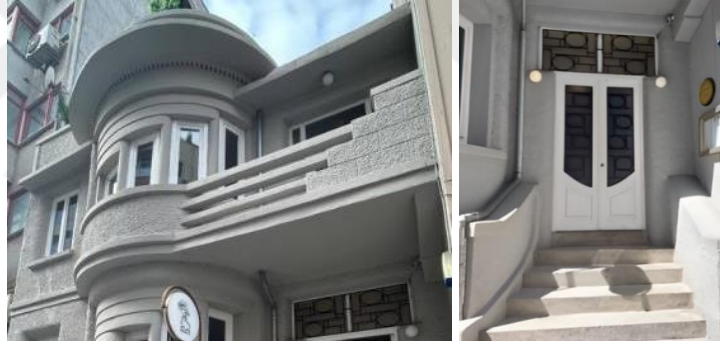
**Şekil 4.33:** Mühürdar Caddesi 78 No'lu Yapı, Cephe Detayları

Mühürdar Caddesi'ne bakan cephenin sol köşesinden sağ köşesine doğru başlayan ve cephe boyunca devam eden kat silmesi, 1. kat döşemesini bir bant gibi sarmıştır. Çatı saçağı ve saçak üstünden devam eden parapet üç parça biçimindedir. Orta bölümdeki parapet, her iki yanındakinden yüksekte olurken en sağdaki parapet en soldakine göre daha geridedir. Saçak altındaki alınlıkta yumurta frizleri dikkat çekmektedir (k).

İki kanatlı ana giriş kapısında, ahşap ve cam elemanları birlikte kullanılmıştır. Çift kanatlı açılır ahşap kapının üst kısmı sabit olup kayıtle ikiye bölünmüştür. Cam üzerindeki geometrik formlar Art Deco etkisi vermektedir. Basamakların her iki yanındaki korkuluk yapının formuyla bütünlük sağlar. Zemin ile bodrum arasındaki kat silmesi soldaki korkuluğun devamı gibi algılanmaktadır. Çift kanatlı açılır balkon kapısının üst kısmı düşeyde sabit kayıtlarla üç bölüme ayrılmıştır. Ortadaki kısım her iki yanındakinden daha geniştir. Ana giriş kapısının solundaki konsol, balkon döşemesini destekler (l).

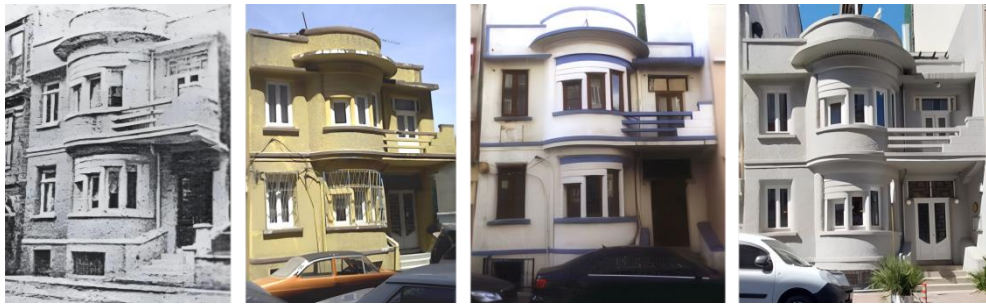
**Şekil 4.34:** Yıllar içinde Mühürdar Caddesi 78 No'lu Yapı'nın Değişimi

Zaman içerisinde yapının cephe kütlelerinde bir değişiklik görülmezken cephe yüzeyinin renginde, kapı ve pencerelerin malzemelerinde değişiklik olmuştur. Bu durum yapının özgünlüğünü bozmaktadır (Şekil 4.34).

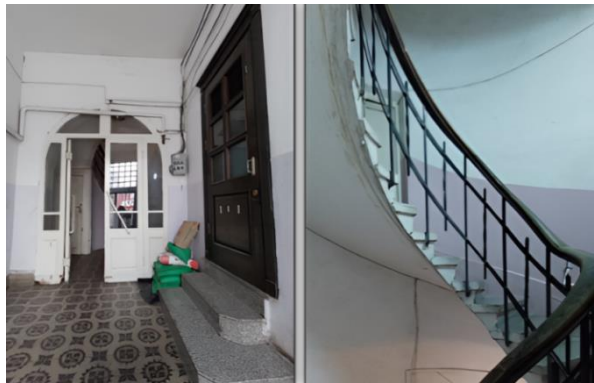
**Şekil 4.37:** Moda Caddesi 30 No'lu Yapı, Merdiven Holü Detayları

1938'deki Pervititch Haritası'nda da binanın ana girişi doğu cephesinin sağ köşesinde yer almaktadır. Caddeden doğrudan doğruya çift kanatlı ana giriş kapısına ulaşılır. Kapıdan girildikten sonra üç basamakla sahanlığa çıkılır. Sahanlığın bittiği yere merdiven holüne açılan ve özgün olduğu düşünülen çift kanatlı kemerli kapı konulmuştur (a). Yapının güney kanadının orta bölümüne konumlandırılmış merdiven holü bu kapının arkasında kalmıştır. Döner merdiven korkuluklarında dikey ve yatay çizgiler biraradadır (b).

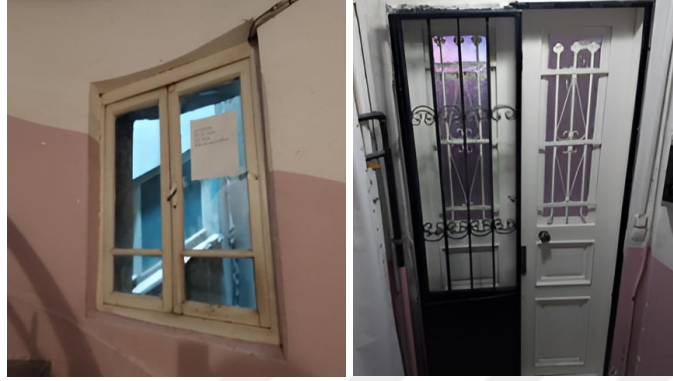
Merdiven holünün aydınlatılmasını sağlayan pencereler (c) ile yer karolarındaki mozaiklerin dönemin özgün elemanları olduğu düşünülmektedir. Her dairenin giriş kapısı ahşap ve cam malzemelidir ve dışarıdan kepenkle kapatılmıştır (d).

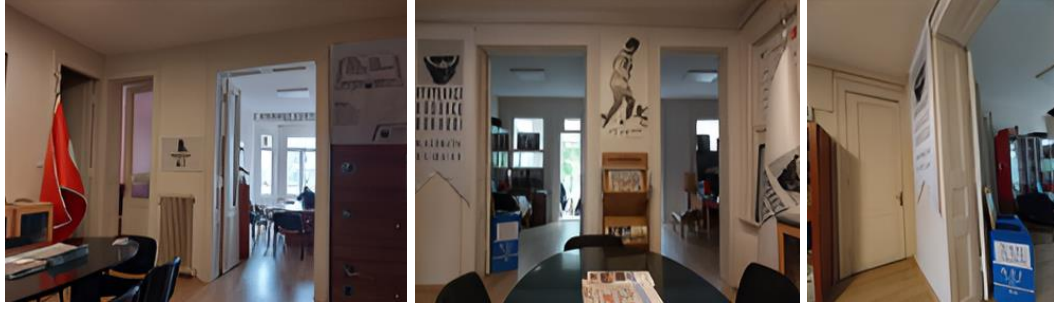
**Şekil 4.39:** Doğu ve Batı Kanadındaki Odalar ile Kapı Kasası

Yapının kuzeyinin orta bölümünde sofaya açılan bir oda görülür. Bu odanın hemen sağında aydınlık, aydınlığın sağında ise iki oda bulunmaktadır. Bunlardan biri aydınlığın hemen sağında, diğeri ise mutfağın hemen solundadır (f). Binanın batı kanadında yer alan balkonlar, birbirinden kapı ile ayrılmıştır. Bu balkonlara mutfak ve antrenin batısındaki odalardan girilir. Kadıköy Belediyesi arşivinden alınan tadilat projesine göre balkonlar yapının batısına doğru 70 cm genişletilerek komşu parselde dayandırılmıştır.

Mekân içinde kullanılan iç kapıların orijinal olduğu düşünülürken parke zemin kaplaması özgün değildir. Geniş kapı kasaları, dörtgen formlarla biçimlenmiştir (g).

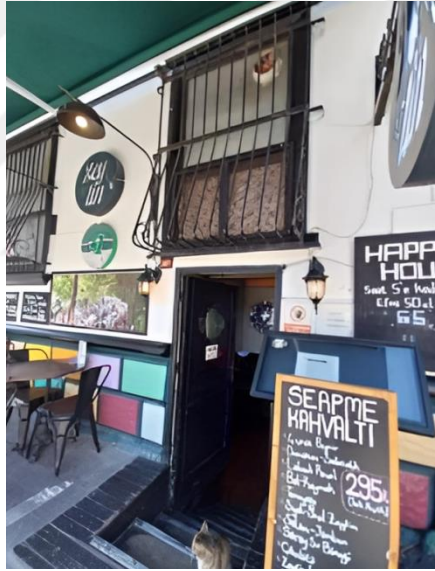
**Şekil 4.40:** Moda Caddesi 30 No'lu Yapı, Mevcut Bodrum Kat Girişi

Tüm kat planlarına ulaşılammakla birlikte Kadıköy Belediyesinden edinilen projede zemin kat planı, 1. kat planıyla benzerdir. Yalnızca mevcut 1. katta antre ile sofa arasındaki duvar kaldırılmıştır. Belediyeden alınan projeye göre bodrum kata sadece ana merdivenle bağlantı sağlanır. Ancak günümüzde yol kotudan on basamak inilerek ulaşıldığı görülmüştür (Şekil 4.40).

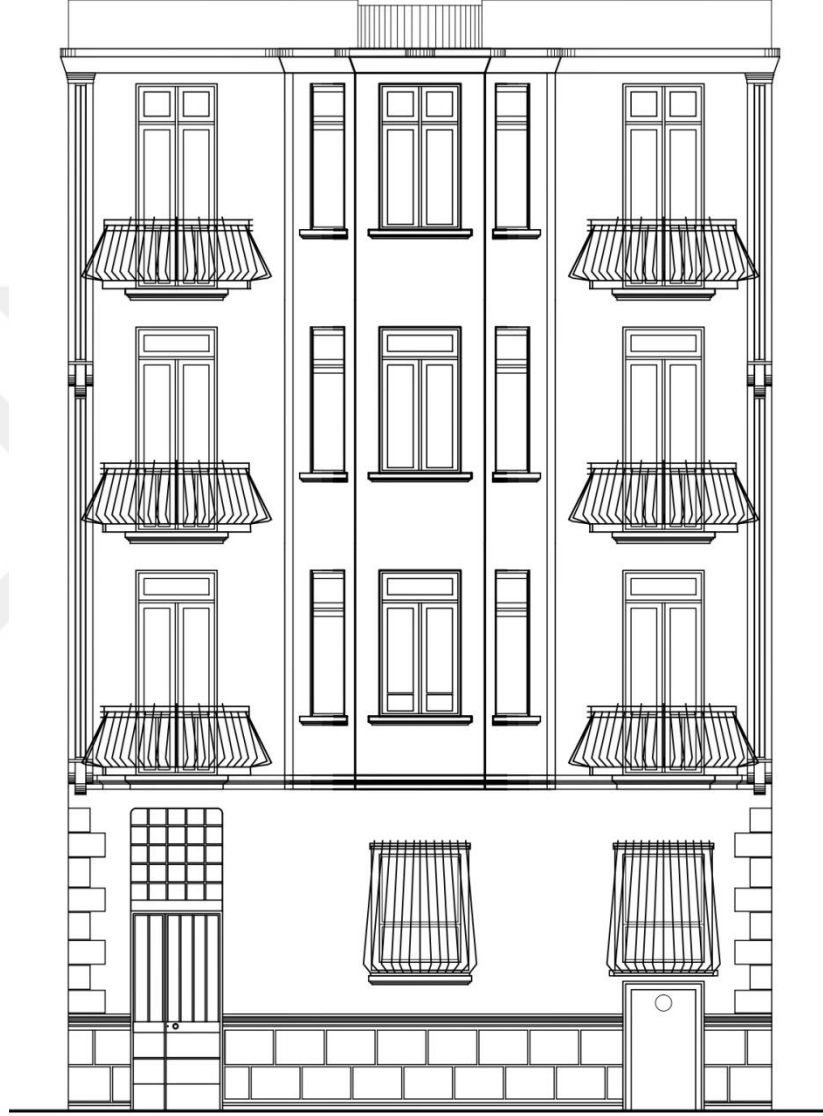
**Şekil 4.41:** Moda Caddesi 30 No'lu Yapı, Cephe Çizimi

1. kattan itibaren simetrik cephe karakteristiğine sahip yapı, düşeyde üçe ayrılmıştır. Cephenin orta bölümündeki yarım altıgen kırma köşeli çıkması, 1. kattan itibaren cephe boyunca devam etmiştir. Çıkmanın her iki yanında Fransız pencereler bulunmaktadır (Şekil 4.41).

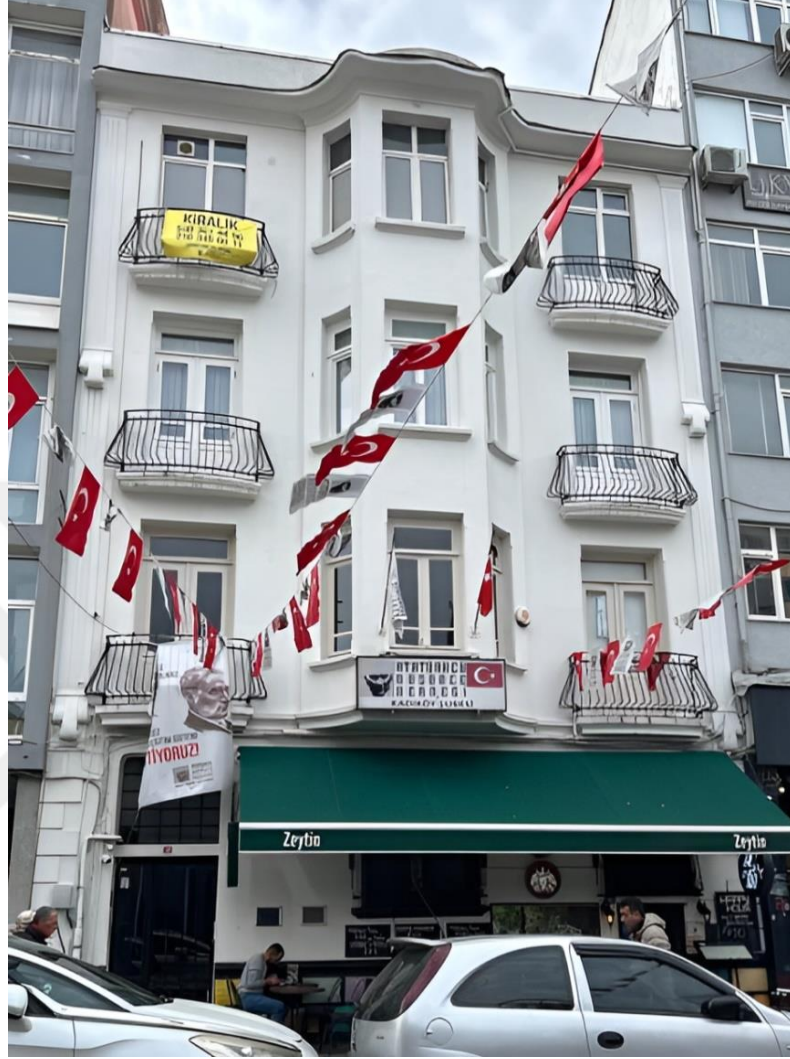
**Şekil 4.42:** Moda Caddesi 30 No'lu Yapı, Doğu Cephesi

pencereler, cepheden içeriye doğru çekilerek pencerelere derinlik vermiştir. Balkon döşemelerinin kademeli biçimlenişi Art Deco etkisini vermiştir (Şekil 4.42).

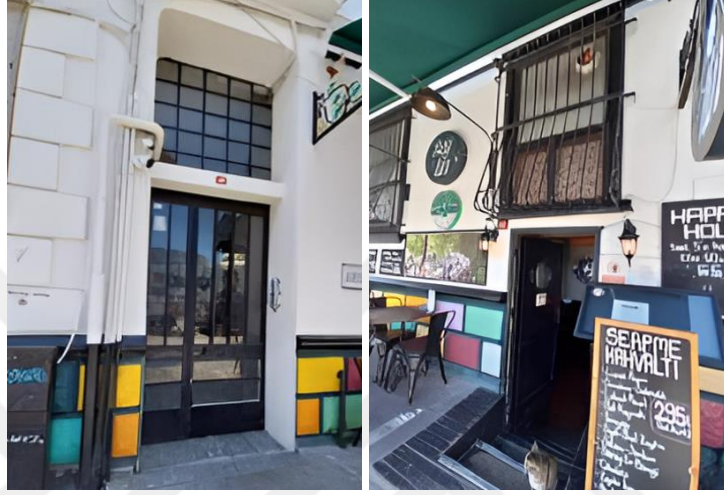
Çatı saçağı, formunu cephenin biçiminden almıştır. Saçağın gerisinde parapet duvarı yükselmiştir. Cephenin her iki tarafındaki stilize plasterler çatı saçağına kadar devam etmiştir.

Binanın giriş kapısının yanındaki yatay dörtgen bordürler, yalnızca zemin kat cephesinin her iki tarafında uygulanmıştır. Yapının doğu cephesindeki iki girişten biri ana girişken (h) diğeri kafe olarak kullanılan bodrum kat girişidir (ı).

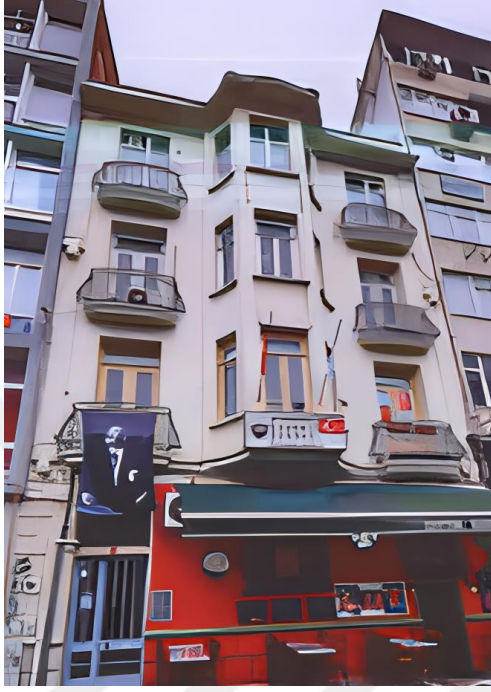
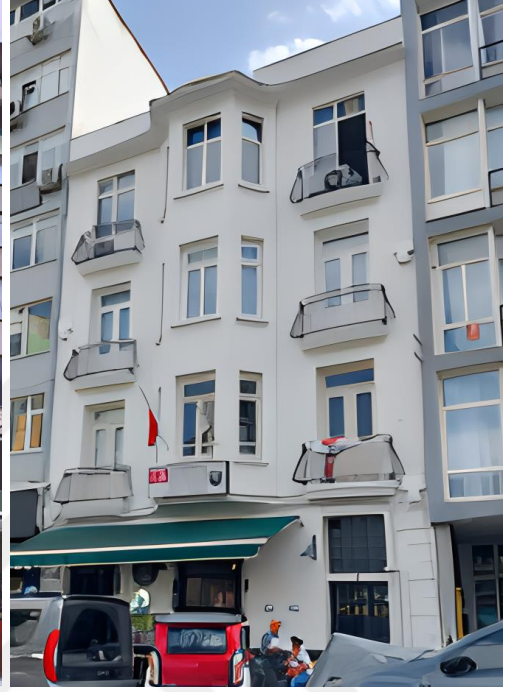
Şekil 4.44: Moda Caddesi 30 No'lu Yapı'nın Yıllar İçindeki Deęişimi

Zaman içerisinde zemin kat pencerelerine korkuluk eklenmiş ve cephede farklı boya renkleri kullanılmıştır. Bu durum, yapının özgün cephesine uyulmadığını

göstermektedir. Bunun dışında cephe elemanlarında herhangi bir deęişiklik tespit edilmemiştir (Şekil 4.45). Ancak cephe yüzeyinden sarkan kablolar ile tesisat boruları, tente örtüsü ve tabela, yapının korunmasına yönelik verilen önemin yetersiz olduğunu göstermektedir.
