ART DECO AKIMININ SEÇİLMİŞ YAPI CEPHELERİ  
ÜZERİNDEN İNCELENMESİ: İSTANBUL KADIKÖY  
YERLEŞİMİ ÖRNEĞİ

YÜKSEK LİSANS TEZİ

Mimarlık Anabilim Dalı

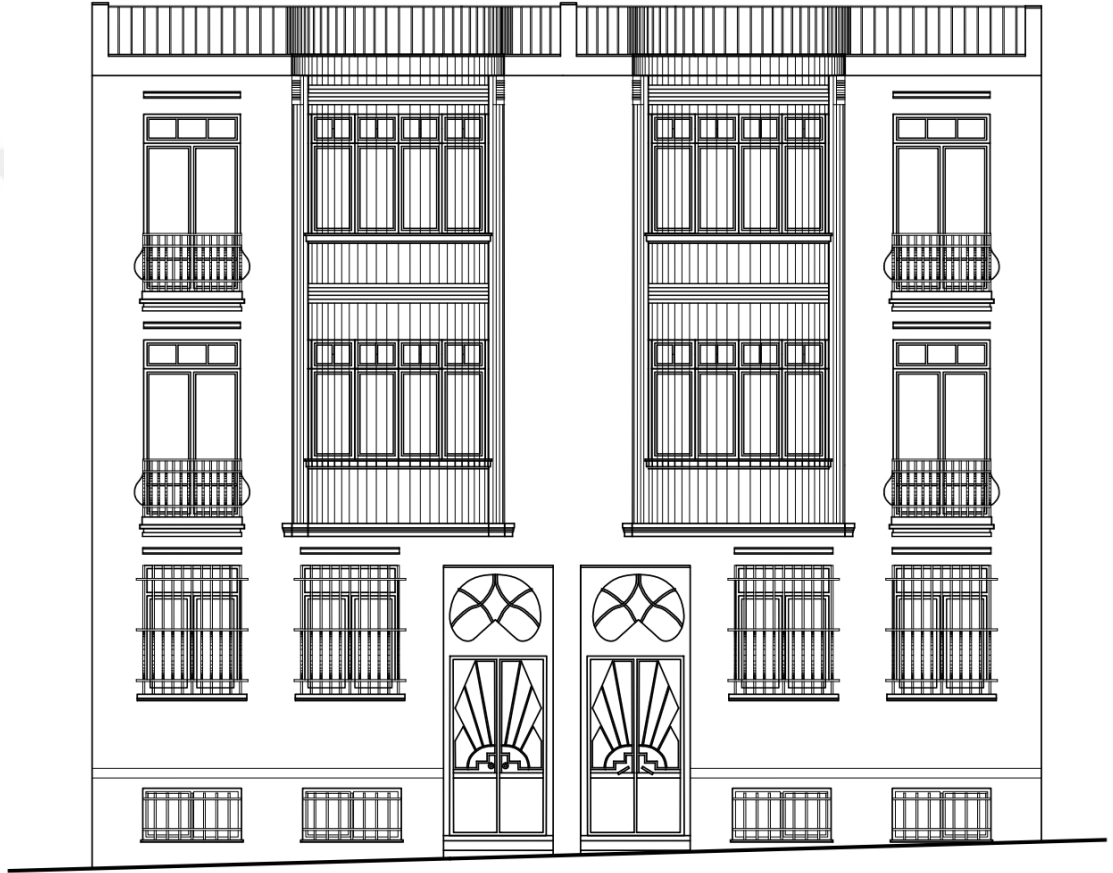
Şekil 4.47: Sefa Apartmanı, Cephe Çizimi

Simetrik yapıların her biri düşeyde iki bölüm olarak algılanmaktadır. Bitişik nizamlı binalar ile hemyüz olan simetrik yapılara, 1. kattan itibaren bombe verilerek Mühürdar Karakolu Sokak'ına doğru yarım dairesel çıkma yapılmıştır. Çıkma, girişe saçak etkisi vermiştir (Şekil 4.47).

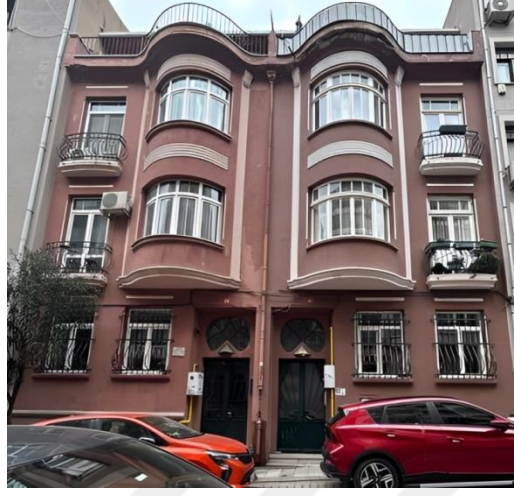
**Şekil 4.48:** Sefa Apartmanı, Güney Cephesi

Çift kanatlı açılır Fransız pencerelerin sabit kanatlı kısımları, dikey kayıtlarla üç bölüme ayrılmıştır. Burada eğrisel formlu balkon korkulukları kullanılmıştır. Balkon döşeme altları kademelenmiştir. Pencere üstlerinde sade ve yatay dikdörtgen çıkıntılar yapılmıştır. Bu çıkıntıların benzeri çıkma bölümündeki katlar arasında hem sayı hem de uzunluk bakımından arttırıldığı görülmektedir. Çıkma bölümündeki pencerelerin denizlikleri iki kademelidir. Bu bölümdeki 1. kat döşemesini saran

kademeli biçimleniş, çıkmanın her iki yanındaki çatı saçağına kadar devam eden silize plaster ile bütünleşir (Şekil 4.48).

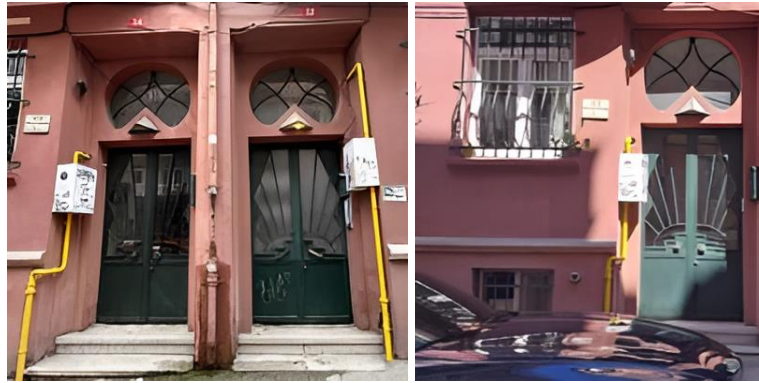
Simetrik binaların giriş kapıları cepheden içeriye çekilmiştir. Çift kanatlı açılır giriş kapısının hemen üstünde aydınlık penceresi mevcuttur. Her iki yapının kapısı benzerdir. Ancak kullanılan camlardan biri saydamken diğeri buzludur. Kapı kolları da hem form hem de renk bakımından birbirinden farklıdır.

Giriş kapılarının camlı yüzeylerinde uygulanan ve güneş ışınlarını andıran ışınsal ve geometrik çizgiler, aydınlık penceresindeki dalgalı hareketler ve farklı geometrik detayların bir arada kullanılışı Art Deco üslubunun kapı üzerinde etkisine işaret etmektedir (a). Zemin katlarda ikişer tane pencere bulunmaktadır. Eğrisel formlu korkuluklar burada da görülmektedir. Bodrum katta küçük pencerelerin denizlikleri yol kotunun hemen üstünden başlamaktadır (b). Bodrum ile zemin kat kalın bir silmeyle birbirinden ayrılmıştır.

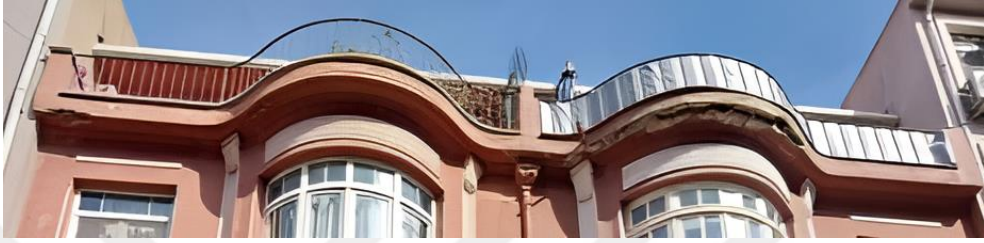
**Şekil 4.50:** Sefa Apartmanı, Cephe Detayları

Çatı saçağı, cephe formunu takip etmiştir. Saçağın 3. katta bitirildiği ancak sonraki zamanlarda kaçak bir teras kat çıkmıştır. Kaçak kat uygulamaları, yapının özgün mimari karakterini ve estetik bütünlüğünü bozmaktadır. Ayrıca statik bakımından yapının dayanımını ve güvenliğini de tehlikeye atmaktadır.

Yapının kaçak teras katında, cephe formuna bütünlük sağlamak amacıyla sıra halinde dikmeler kullanılmış olsa da bu müdahale, yapının özgün mimari karakterini olumsuz yönde etkilemektedir (Şekil 3.50).

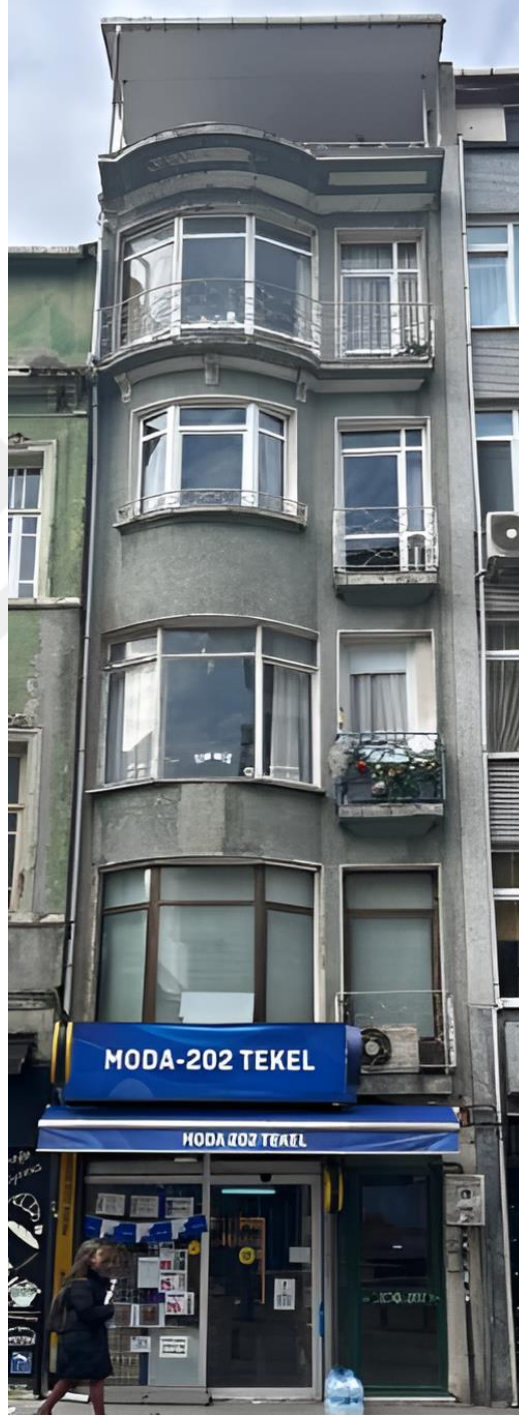
Şekil 4.54: Moda Caddesi 126 No'lu Yapı, Doğu Cephesi

Çıkmanın her katındaki pencere, düşeyde üç bölüme ayrılmıştır. Ortadakiler yanındakilere göre daha geniş tutulmuştur. Ortadaki kısmın 1, 2 ve 3. kat pencereleri, farklı yüksekliklerdir ve duvar üzerinde yükselmiştir. Her birinin dört köşesi ince söveyle çevrilmiştir. Burada yalnızca 2. katın ince denizliği, çıkmanın formundan farklı olup yarım altıgen kırma köşelidir (Şekil 4.54).

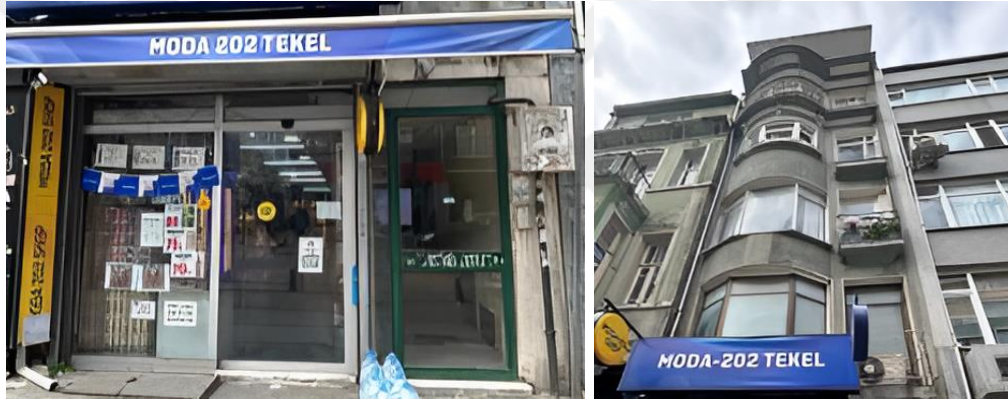
Fransız pencerelerin balkon korkulukları, çıkma bölümünde kullanılan korkuluklar ile aynıdır (b).

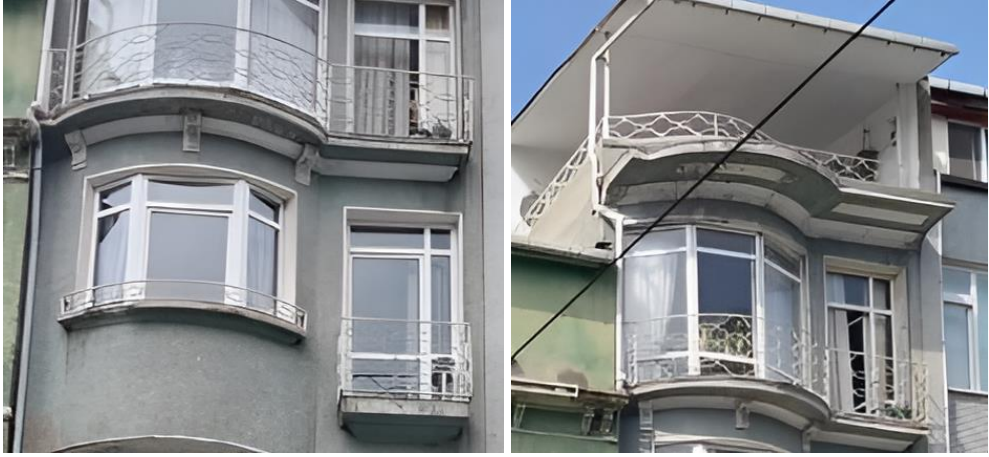
4. kat duvar sınırı alt katlarındakinden daha geridedir. Geniř tutulan terasın kuzeydođu köőesinden bařlayıp güneyine dođru dönen ferforje korkuluk duvar parapeti üstündedir (d).

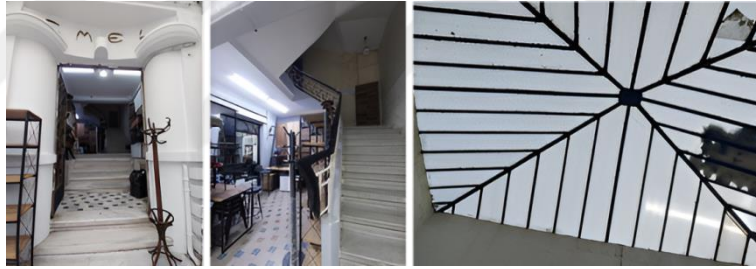
Betonarme karkas sistemiyle inşa edilen yapının her katında birer daire bulunmaktadır. Bodrum ve zemin katları tadilatın geçirilerek dükkânlara dönüştürülmüştür (Ocak, 2010). Yapının ana girişi doğu cephesinin kuzeydoğu köşesine doğrudur. caddeden doğrudan iki basamakla geniş hole açılan ana giriş kapısına varılır (a). Binanın kuzey cephesine dayanan orta bölümdeki üç kollu merdiven, yapının ana çekirdeğini meydana getirir (b). Merdiven holünün aydınlatılması, çatı ışıklığıyla sağlanır (c).

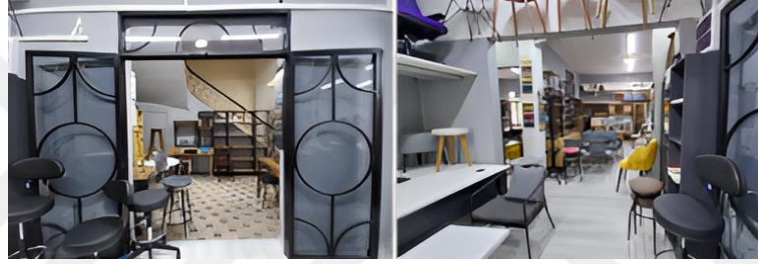
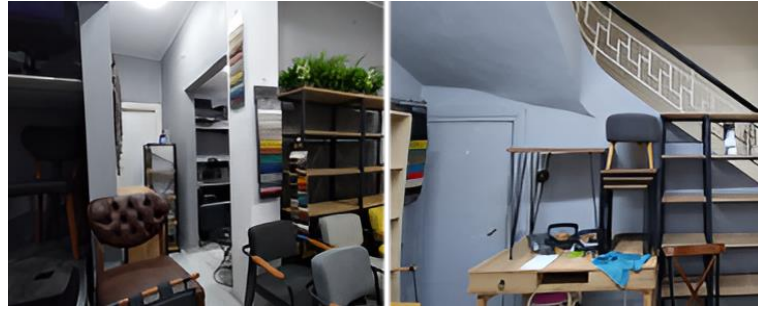
**Şekil 4.62:** Emel Apartmanı, İç Mekân Detayları

Zemin katta dükkân olarak kullanılan daireye geometrik desenlere sahip camlı çift açılır kapıdan erişim sağlanır (a). Antreye açılan kapının solunda geniş bir salon, sağında ise kuzey güney yönlü ince uzun bir hol vardır. Antrenin her iki tarafındaki kapı kasaları kaldırılarak duvar boşlukları bırakılmıştır. Duvar boşlukları, özgün ilk hâline göre genişletilmiştir (b). Bu holün güney ucunda banyo ve tuvalet; kuzey ucunda ise mutfak yer alır (c). Koridorun kuzeyinde; yapının batısında bulunan ve kapıları kaldırılan odalar bu hole açılır. Merdiven altında küçük bir sığınak yerleştirilmiştir (d).

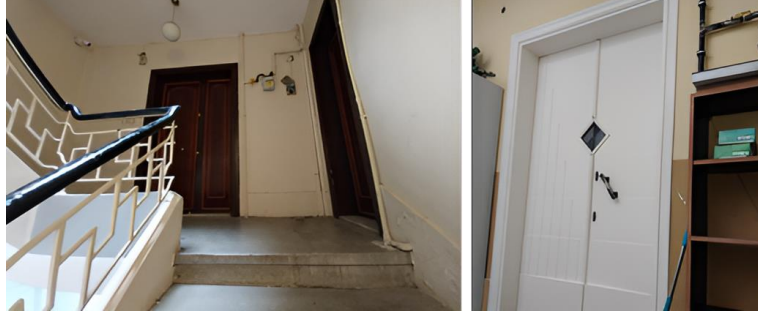
**Şekil 4.63:** Emel Apartmanı, İç Mekân Detayları

Üst katlardaki daire giriş kapısı dışında mutfak holüne doğrudan açılan tek kanatlı kapı görülmektedir (e). Ancak 3. kattaki kapı boşluğu kapatılmıştır. Dairelere merdiven sahanlığının ortasında konumlanan çift kanatlı kapılardan girilir. Bu kapıların dönemin özgün yapıları olduğu anlaşılmaktadır. Kapı yüzeyindeki hareketler, metal detayları Art Deco'yu işaret etmektedir (f).

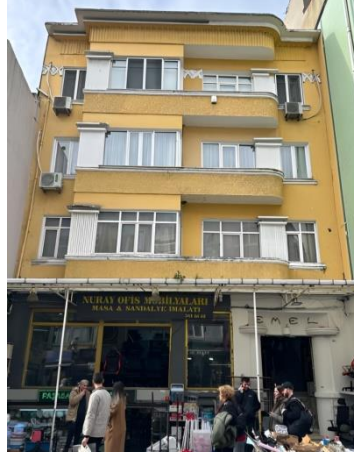
**Şekil 4.65:** Emel Apartmanı, Doğu Cephesi

Çıkmanın her iki tarafındaki pencere tipleri, 1. kattan itibaren cephe boyunca aynıdır. Doğu cephesinin en solunda ana giriş kapısına yer verilmiştir (Yazar, 2024). Çift kanatlı açılır kapı, özgündür (Ocak, 2010). Kapının her iki tarafında giriş derinlik veren başlığı belirgin dekoratif sütunlar yerleştirilmiştir. Bu derinlik bir niş

etkisi katmış ve apartman ismi buraya yazılmıştır. Kapının genelinde görülen geometrik çizgi ve şekiller Art Deco üslubuna işaret etmektedir (Şekil 4.65).

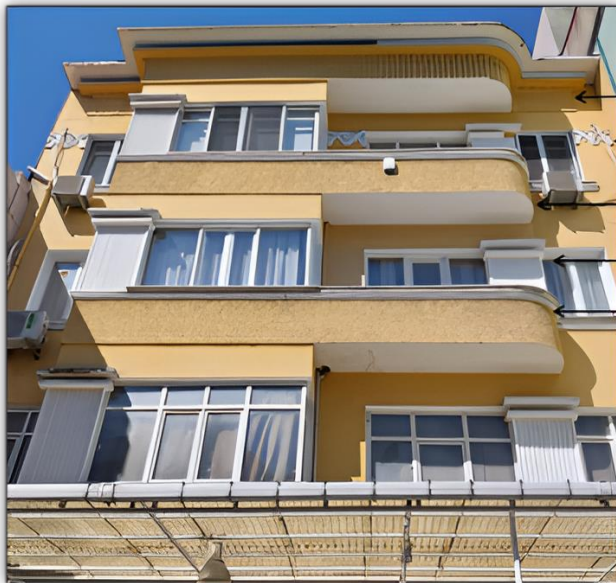
**Şekil 4.66:** Emel Apartmanı, Cephe Detayları

Çıkmanın bir kısmı kapalı mekân olurken geri kalanı balkon olarak kullanılmıştır. Balkon parapeti üzerinde başlayan ve pencere hizasında biten stilize plasterler dikkat çekmektedir. Parapetlerin bitişindeki yatay silmeler, pencere denizliklerin altından devam ederek bütünselliği sağlamıştır. Tüm pencereler PVC olmakla birlikte çıkma bölümündekiler daha geniş tutulmuştur. Çatı saçağının altındaki alınlıkta dışbükey frizler ile yumurta frizleri art arda sıralanmıştır. 3. katın doğu cephesinin en solundaki ile en sağındaki pencerelerin kenarına birbirine geçirilmiş zikzak süslemeler göze çarpmaktadır (Şekil 4.66).

- Frizler
- Birbirine Geçirilmiş Süsleme
- Yuvarlatılan Bitiş
- Plaster
- Devamlılığı Sağlayan Süsleme

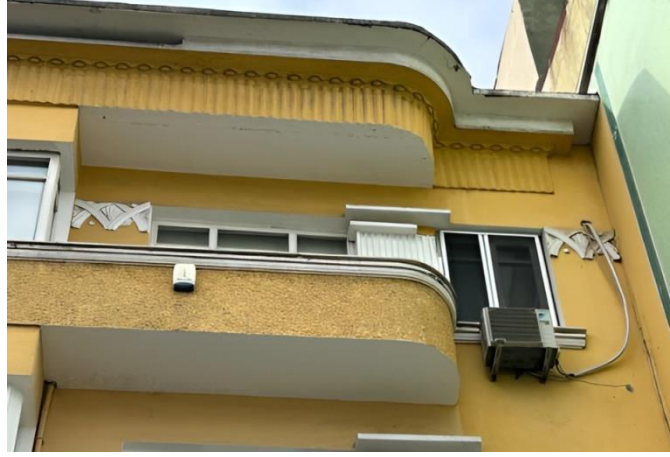
**Şekil 4.67:** Emel Apartmanı, Çatı Saçağı ve Cephe Detayları

Çatı bitişinde cephenin formunu takip eden iki kademe cepheden Moda Caddesi'ne doğru düz geniş saçak yapmıştır (Şekil 4.67).

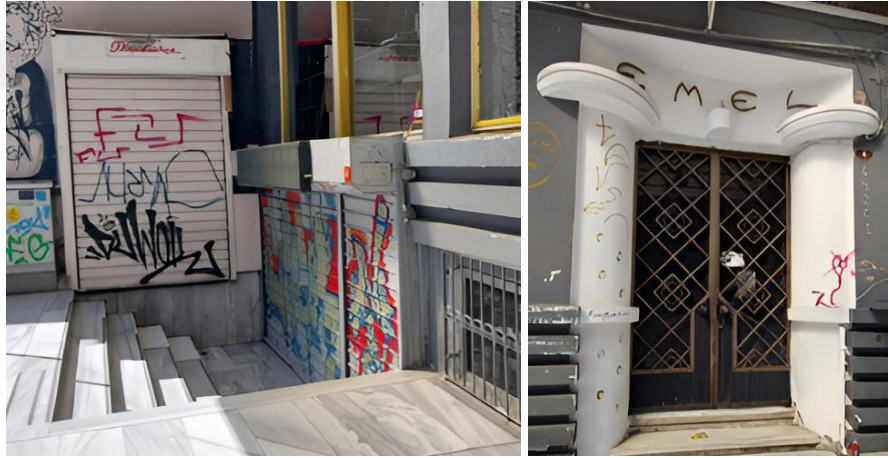
**Şekil 4.68:** Emel Apartmanı, Bodrum Kat Girişi ve Apartman Girişi

Zemin kattaki dükkâna normal katla girişi aynı olan kapıdan girilirken bodrum kattaki dükkâna yol kotundan altı basamakla alt kota inilmektedir (Şekil 4.68).

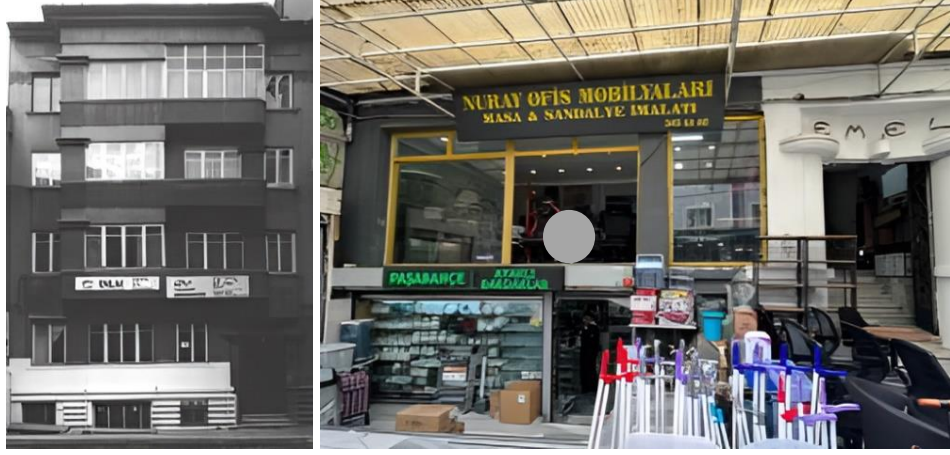
**Şekil 4.69:** Emel Apartmanı, Zemin ve Bodrum Kat Pencereleeri, Yatay Bordürler

Zemin ve bodrum katın doğu cephesinde, cepheden dışarıya çıkıntı yapan dikdörtgen bordürler kullanılmıştır. Zemin katın dükkân önü sonradan yapılmış tente ile örtülmüştür. Zemin kat ile bodrum kattaki özgün pencereler kaldırılarak orijinal olmayan geniş açıklıklı kasalar konulmuştur. Cepheye uygunluk sağlamayan bu uygulama cephe karakterini bozmaktadır (Şekil 4.69).

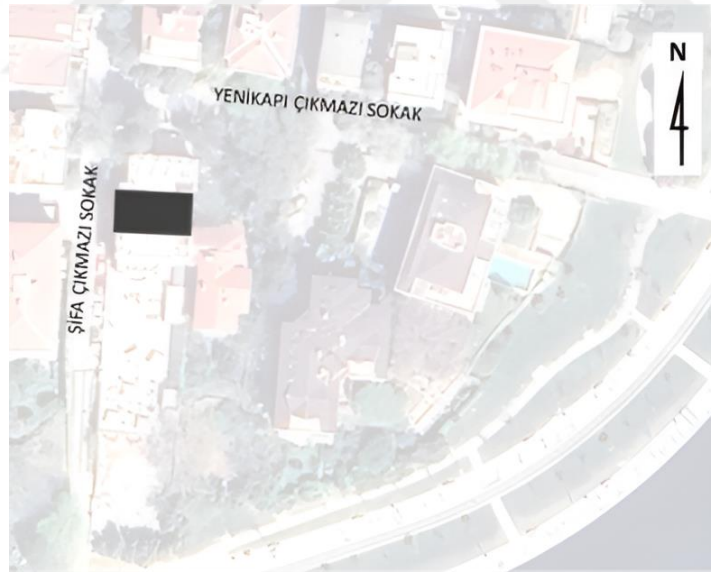
**Şekil 4.70:** Dr. Mahmut Ata Bey Köşkü'nün Vaziyet Durumu

Kuzeyinde Yenikapı Çıkmaşı Sokak, batıda Şifa Çıkmaşı Sokak ile denizin çevrelediği geniş arazide hemen sahil kenarında inşa edilmiştir (Şekil 4.70).

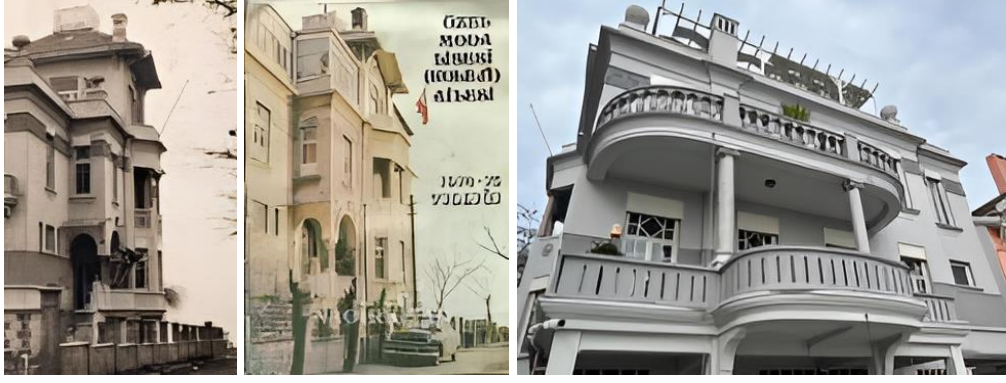
**Şekil 4.73:** Dr. Mahmut Ata Bey Köşkü

Okul olarak faaliyet verdiği dönemde, yapının çatı katında bazı eklemeler olduğu tespit edilmiştir. Ancak günümüzde bu eklentiler özgün yapıdan kaldırılmıştır. Çatı katının güney cephesinde ise yapının mimari estetiğini olumsuz yönde etkileyen tente, balkonda saçak işleviyle kullanılmıştır (Şekil 4.73).

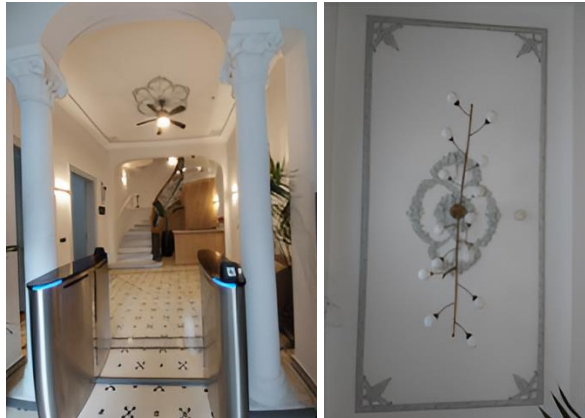
**Şekil 4.77:** Dr. Mahmut Ata Bey Köşkü, İç Mekân Detayları

Yapının ana girişi, batı cephesinin orta bölümündedir. Giriş kapısından bina içerisine girildiğinde küçük bir antre karşılamaktadır. Burada kare kaideye oturtulan iki sütun görülmektedir. Sütunlar, basık kemeri taşımaktadır. Antreden giriş holüne kemerden geçilerek varılır. Sütun başlığında stilize formlar kullanılmıştır (e). Küçük antre ile holün tavanlarında Art Deco etkisindeki floral motifler işlenmiştir (f). Bu durum diğer mekânların tavanlarında da görülmektedir. Tavan motiflerinin tam ortasına aydınlatmalar yerleştirilmiştir.

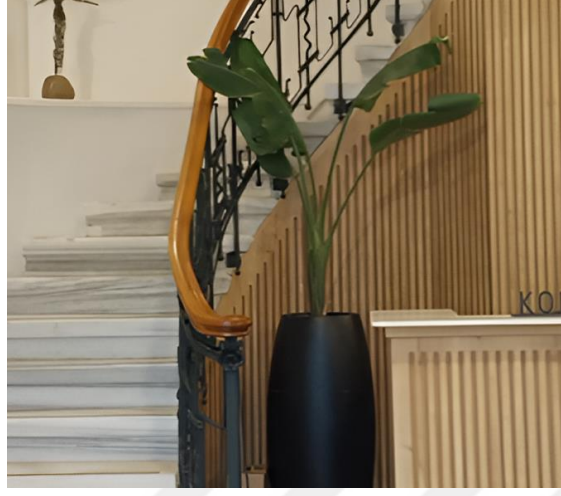
**Şekil 4.78:** Dr. Mahmut Ata Bey Köşkü, Korkuluk

Üst katlara tek kollu döner ana merdivenle ulaşılmaktadır. Korkuluklardaki geometrik biçimlenme Art Deco etkisi vermektedir (Şekil 4.78).

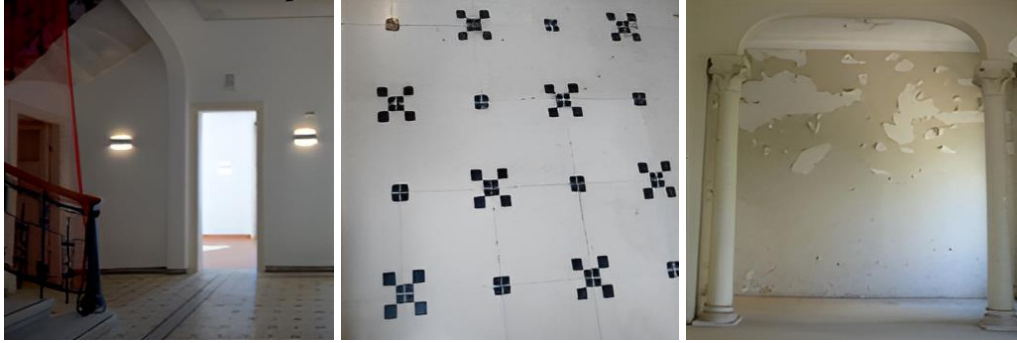
**Şekil 4.79:** Dr. Mahmut Ata Bey Köşkü, İç Mekân Detayları

Giriş holünün doğusunda başka bir hol daha bulunmaktadır. Burada ana merdiven detaylarına sahip başka bir merdiven daha üst katlara çıkmaktadır. Odalardaki yer kaplaması sonradan yapıldığı düşünülen ahşaptır (g). Giriş ile merdiven holündeki yer karoları dönemin özgün elemanları olduğu düşünülmektedir (h). Girişteki kemer açıklıkların benzeri odaların bazılarında tekrar etmektedir (ı).

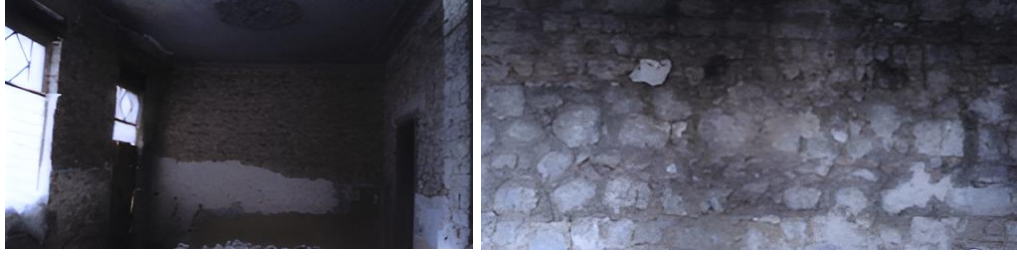
**Şekil 4.80:** Dr. Mahmut Ata Bey Köşkü, Taşıyıcı Sistemi

Yığma düşey taşıyıcı sistemini (n) meydana getiren yapının bodrum katının duvarları, taş örgülü (o) olarak inşa edilmiştir. Betonarme döşeme sistemine sahip yapının kuzey ve güney cephesindeki terasları betonarme sütunlarla taşınmaktadır (KVKBK, 2024) (Şekil 4.80).

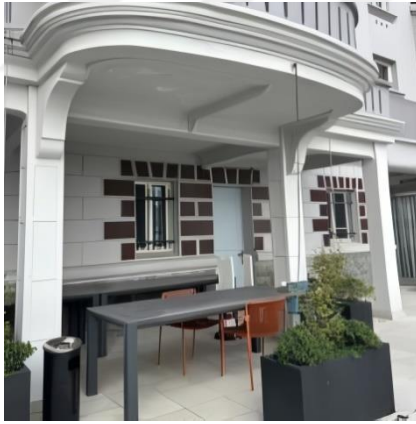
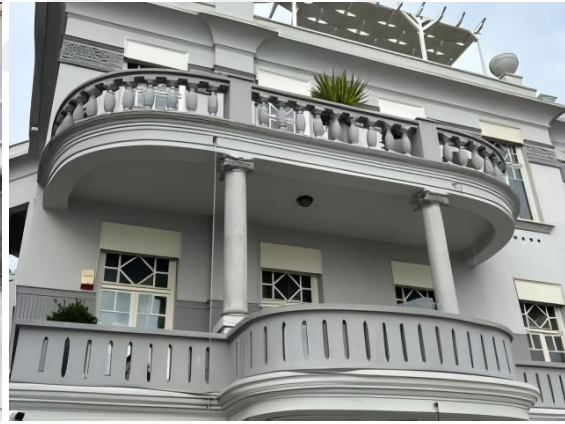
**Şekil 4.81:** Dr. Mahmut Ata Bey Köşkü, Güney Cephesi Detayları

Yapının güney cephesindeki 1. katın terasını sütunlar ve konsollar birlikte taşımaktadır. Bu kattaki kompozit başlıklı sütunlar kaide üzerine oturtulmuş ve sütun gövdesi yüzeyinde dikdörtgen formlar işlenmiştir. Terası taşıyan konsollar sade bırakılmıştır (j).

2. katın terasını 1. kattaki yüksek kaide üzerine oturtulan sütunlar taşımaktadır. Bu iki katın terasları hem formlarıyla hem de korkuluklarıyla birbirinden farklıdır. 1. katın korkuluklarına yüzeyden parçalar kopartılmış gibi bir biçim verilirken 2. katınkilerinde küçük sütunlar kullanılmıştır. Teras döşemelerindeki silmeler dikkat çekmektedir (k).

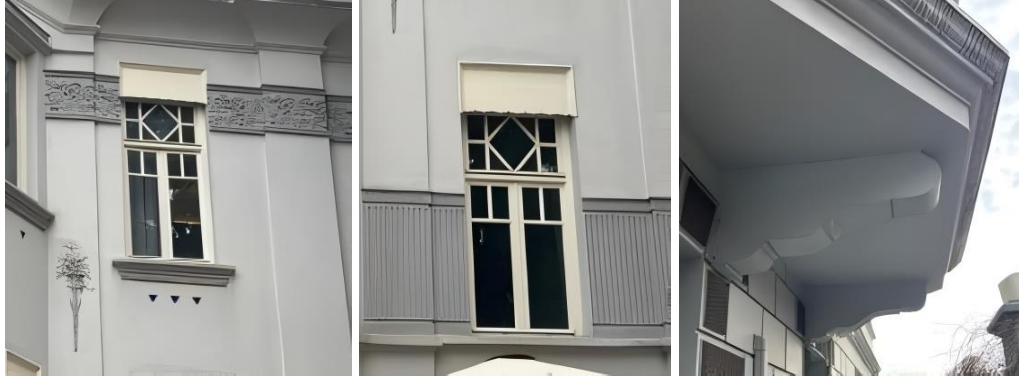
**Şekil 4.82:** Dr. Mahmut Ata Bey Köşkü, Güney Cephesi Detayları

Dikdörtgen pencerelerin geometrik formları, 2. kattaki pencereler arasındaki floral motifli frizler (l), denizliklerin kademeli biçimlenişi ile altlarındaki üçgen şeklindeki mavi çinilerin kullanımı, 1. kattaki pencereler arasında cephe boyunca devam eden yivler (m) ve zemin ile üst kat cephelerinde farklı malzemelerin kullanımı (n), yapıya Art Deco etkisi katmıştır.

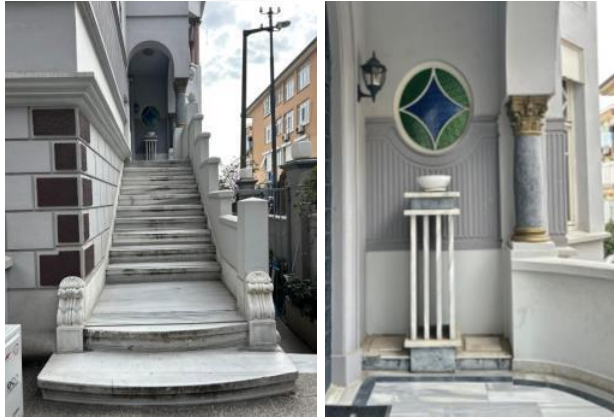
**Şekil 4.83:** Dr. Mahmut Ata Bey Köşkü, Batı Cephesi Detayları

Yapının girişi kuzey cephesinden olmaktadır. Kuzey yönünden on iki mermer basamakla batı cephesinin orta bölümünde konumlandırılmış ana giriş kapısına ulaşılır. Buradaki merdiven korkulukları kademe olarak yükselmektedir. İkinci basamağın her iki tarafında plaster başlığını andıran elemanlar konulmuştur (o).

Merdiven sahanlığında kaide üzerine oturulmuş orta boyutta sütun yer almaktadır. Arkasındaki duvar yüzeyinde geometrik formların meydana getirdiği motif yerleştirilmiştir. Cephelelerdeki süsleme detayları, bu duvar yüzeyinde de fark edilmektedir (p).

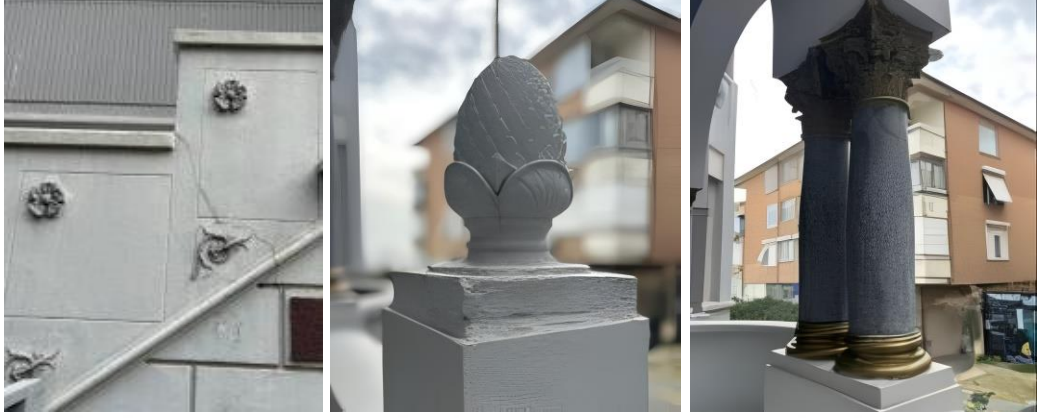
**Şekil 4.84:** Dr. Mahmut Ata Bey Köşkü, Batı Cephesi Detayları

Art Deco yapılar da gül demetlerine, tropikal yapraklara ve çiçeklere rastlanmaktadır. Bu detayların benzeri merdiven korkuluklarında uygulanmıştır. Ananas biçimli formlar, yonca yaprağını andıran stilize çiçekler dikkat çekmektedir. Cepheledeki yivler, bu duvar yüzeyinde de devam etmiştir (r).

Merdiven sahanlığında hem kuzeye hem de batıya bakan tarafta yoğun süslemeye sahip ve sütunlar üzerine oturtulan iki kemer bulunmaktadır. Parapet

duvarı üzerine yerleştirilen sütunlar kemerleri taşımaktadır. Bu sütunların kompozit başlığı diğer sütunlarınkinden farklı olup Art Deco'nun ilk yıllarındaki zengin kaplamayı andırmaktadır (s).

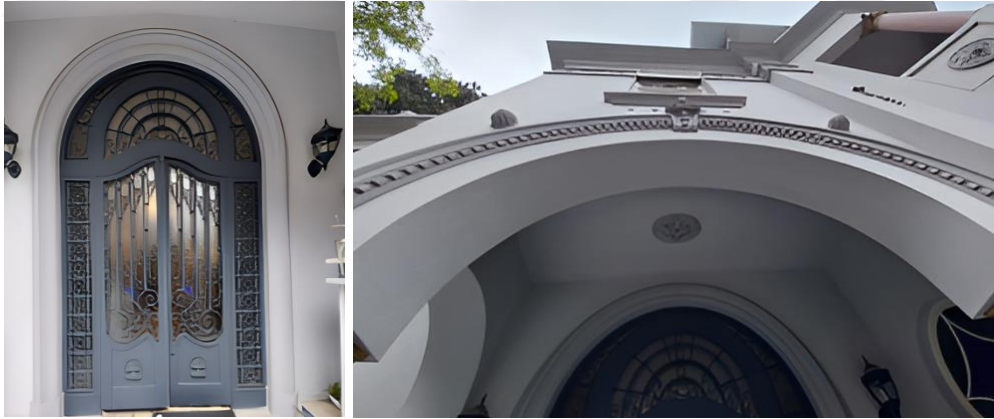
**Şekil 4.85:** Dr. Mahmut Ata Bey Köşkü, Batı Cephesi Detayları

Ana giriş kapısında kademelenme yapılarak içeriye doğru çekilmiştir (t) Girişteki kemeri belirginleştiren kilit taşı ile yaya saplanan yumurta frizleri göze çarpmaktadır. Kilit taşının her iki tarafında rüzgârgülünü andıran motifler işlenmiştir. İç mekânlardaki çiçek motifleri bu sahanlığın tavanında da yer almıştır (u).

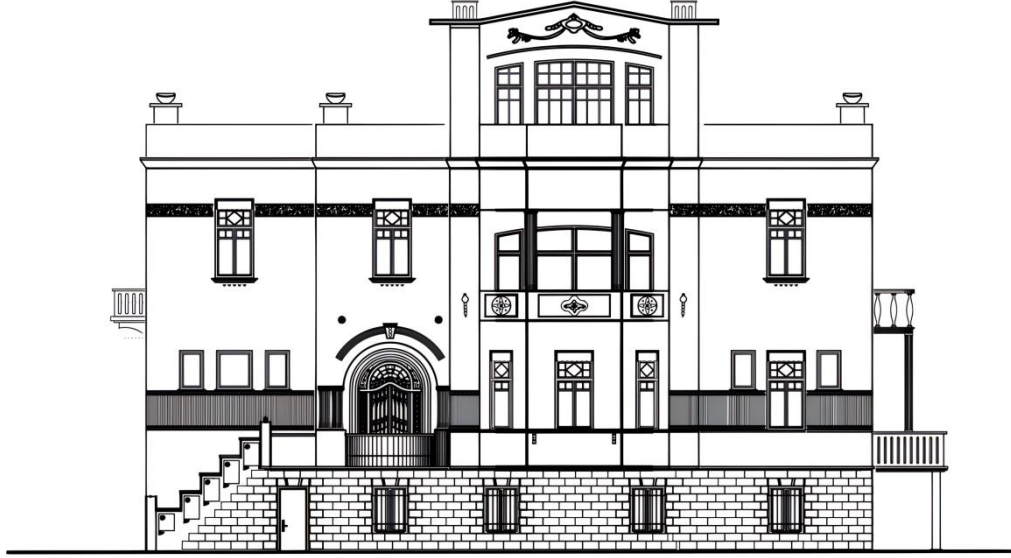
**Şekil 4.86:** Dr. Mahmut Ata Bey Köşkü, Cephe Çizimi

Batı cephesinin çıkma bölümü; iki dar, bir geniş üç parçaya bölünmüştür. Yükseklik boyunca çıkma, 1. kat kapalı, 2 ve 3. katlar ise açık bırakılmıştır (Şekil 4.86).

Çıkmanın 1. katındaki pencerelerin üzerinde bulunan süslemelerde floral motifler yoğun kullanılmıştır. Bu çıkmanın her iki tarafında da defne yapraklarının meydana getirdiği süslemeler oluşturulmuştur. Girişteki sütunlar gibi zengin bir görünüme sahip 2. kattaki sütunlar, 3. katın terasını taşımaktadır.

3. kattaki pencerelerin formu kemerlidir ve sabit bölümlerinde Art Deco'daki baklava dilimli pencereler kullanılmıştır. Üzerinde doğadan ilham aldığını gösteren floral motifler yay boyunca işlenmiştir. Çatıyı her iki tarafında bulunan konsollar taşımaktadır.

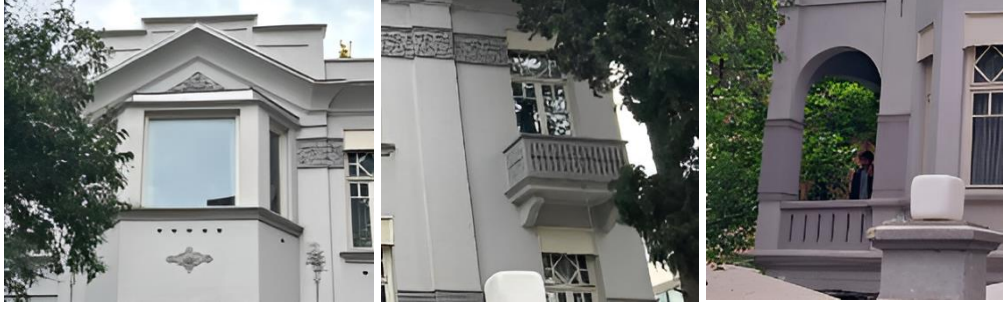
**Şekil 4.87:** Dr. Mahmut Ata Bey Köşkü, Kuzey Cephesi Detayları

Kuzey cephesinin çıkma bölümü tamamen kapalı yapılmıştır. 3. kattaki pencereler diğer cephelerdekinden farklı biçimlenerek bütüncül bir görünüm almıştır (ü). Diğer cephelerden farklı olarak da küçük bir balkonu bulunmaktadır. Farklı biçimlenen korkulukları, kalın denizliği ve döşemesinin kademeli biçimlenişi hareketlilik katmıştır (v). Yapının kuzey cephesinin kuzeydoğusunda iki tarafa bakan kemerli balkon yer almaktadır (y).

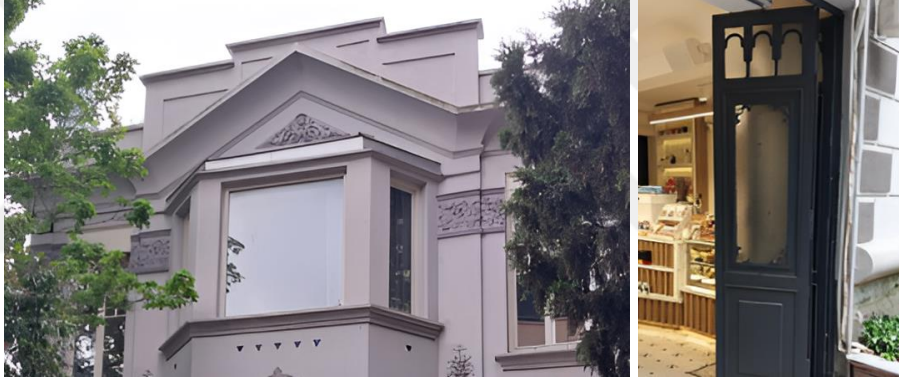
**Şekil 4.88:** Dr. Mahmut Ata Bey Köşkü, Kuzey Cephesi Detayları

Yapının kuzey cephesi diğer cephe detaylarıyla benzerlik göstermektedir. Ancak çıkma bölümündeki çatı saçağı, üçgen formdadır. Floral motiflerin işlendiği alınlığın gerisinde kademe verilerek üç parça biçiminde algılanan dikdörtgen biçimli başka bir alınlık görülmektedir (z). Kuzeye bakan kafe giriş kapısının özgün olduğu düşünülmektedir (a1).

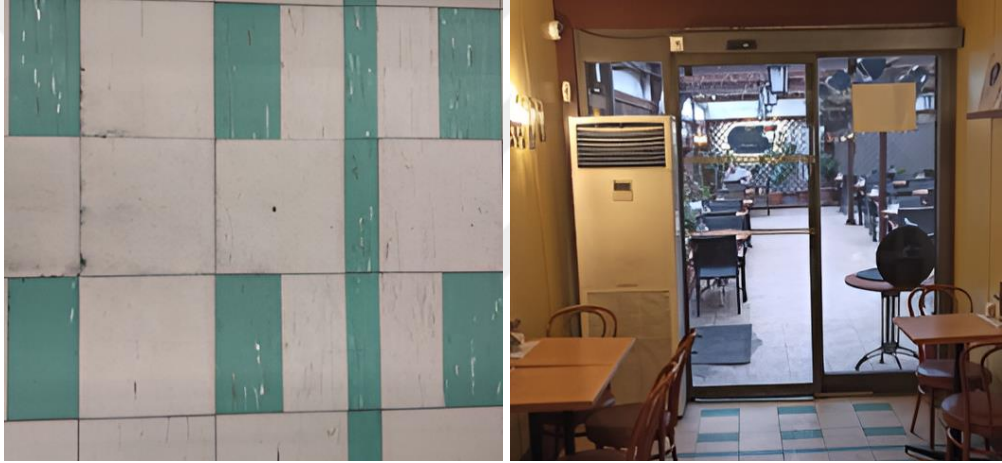
Pastane girişine caddeden doğrudan ulaşılır. Girişten doğruca devam edildiğinde pastane bahçesine varılır. İnce uzun planda iç mekân birimleri (tuvalet, mutfak vb.) doğu yönünde toplanmıştır. Zemin kat, çift kanatlı açılır giriş kapısından bahçeye kadar açık mekân özelliği gösterir (a). Burada kullanılan iç mekân mobilyaları malzeme bakımından giriş kapısıyla benzerlik gösterir. Özgün olduğu düşünülen zemin kaplamaları Art Deco etkisini hissettirir (b).

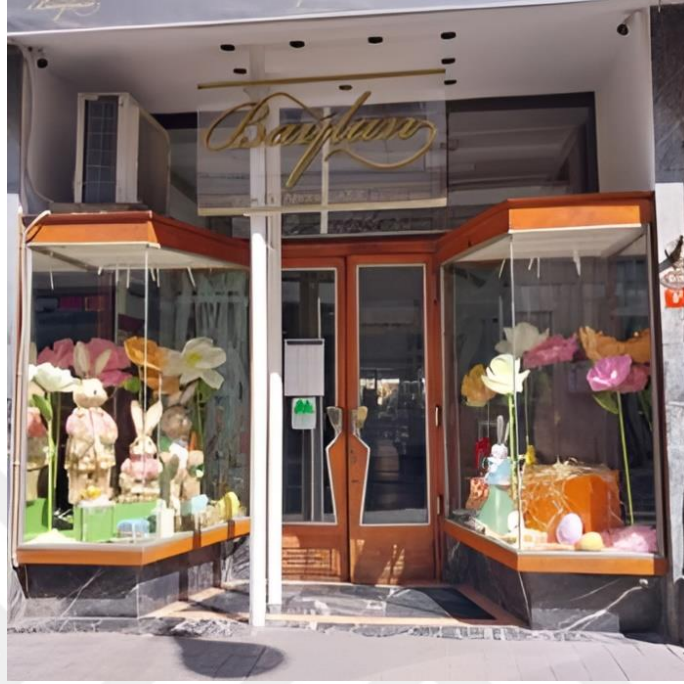
**Şekil 4.95:** Baylan Pastanesi, Giriş Kapısı

Pastane giriş kapısı, bir Art Deco örneği olup üçe ayrılmıştır. Orta kısımdan içeriye geçiş sağlanmaktadır. Sağdaki ve soldaki bölümler sabit bırakılarak pahlandırılmış ve birer mekâna dönüştürülmüştür. Giriş kapısında ahşap, cam ve mermer malzemeleri beraber kullanılmıştır. Burada kullanılan mermer, zeminde de devam etmiştir. Kapının cam yüzeyi sade bırakılırken ahşap kısmı

hareketlendirilmiştir. Farklı malzemelerin bir arada kullanımı, kapı kollarının formu, ahşap kısımdaki V şeklindeki açılma tasarıma Art Deco etkisi kazandırmıştır (Şekil 4.95).

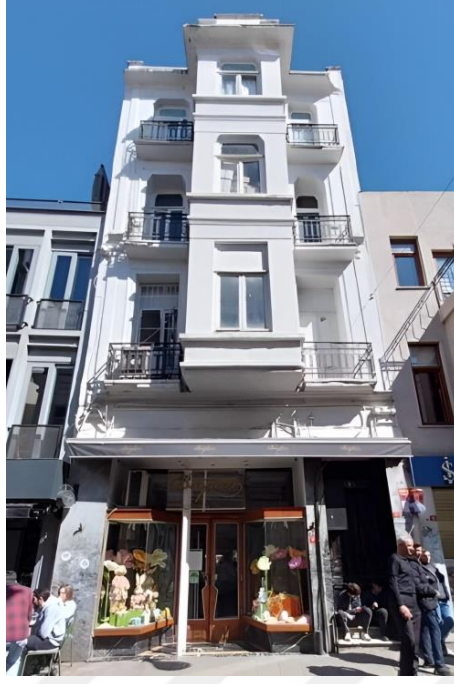
**Şekil 4.96:** Muvakkıthane Caddesi 9/A No'lu Yapı, Güney Cephesi

1. kat pencerelerindeki detaylar, 2 ve 3. katlarındakinden biçim bakımından benzerdir. Ancak bu katlara üst köşelerden pah verilmesi; bu katları 1. kattan farklılaştırmaktadır. Pahlanma detayı Art Deco'daki özelliklerden biridir. Bu cephedeki pencerelerin tümü içeriye çekilmiştir. 1. kattan geniş çatı sağına kadar bütünlüğü sağlayan stilize plasterler ve çıkma bölümünün üç tarafını da saran silmeler, cepheye hareketlilik katmıştır. İnce denizliklerin hemen altında çıkmanın üç tarafını saran kalın yatay süslemeler, Fransız balkon döşemeleri ve 2 ile 3. kat silmeleri kademelidir. 1. kat döşemesinin altından düz devam eden silmenin her iki ucundan aşağıya doğru plaster sütun başlıkları görülmektedir. Çıkmanın her iki tarafındaki balkon metal korkuluklarında geometrik biçimlenmeye gidilmiştir. Geniş çatı saçağı, cephe formunu takip etmektedir. Saçağın gerisinde yükselen parapet, yapıya devam ediyor hissi vermektedir. Cephenin ve çıkmanın her iki köşesinde kolonun devamı gibi duran sütunlar yükselmektedir (Şekil 4.96).

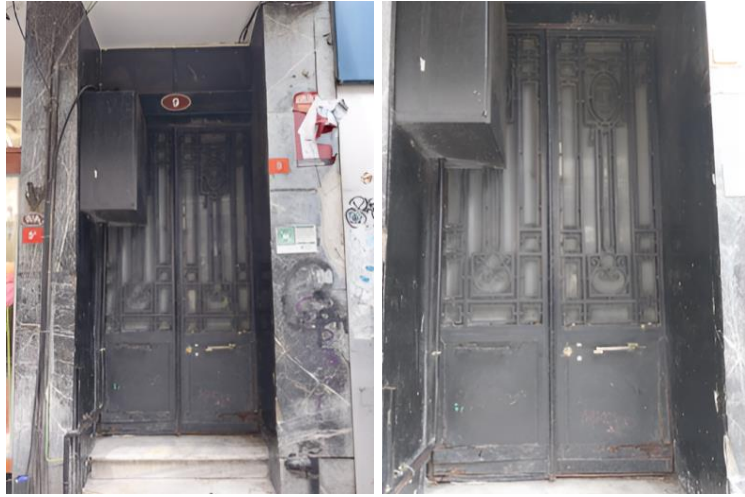
**Şekil 4.97:** Muvakkıthane Caddesi 9/A No'lu Yapı, Konut Girişi

Pastane girişinden ayrı ve cepheden içeriye çekilen çift kanatlı açılır apartman giriş kapısına iki basamakla ulaşılmaktadır (a). Yüzeyindeki geometrik formların Art Deco'dan etkilendiği söylenebilir (b).

Cepheden sarkan kablolar, klima üniteleri, tente ve 1. kattaki pencerelerin kimi yerlerinin kapatılması yapı estetiğini bozmaktadır. Çatı saçağı ve balkon döşemelerindeki deformasyonlar, apartman ana giriş kapısındaki paslanma yapının özgünlüğünü tehdit etmektedir.

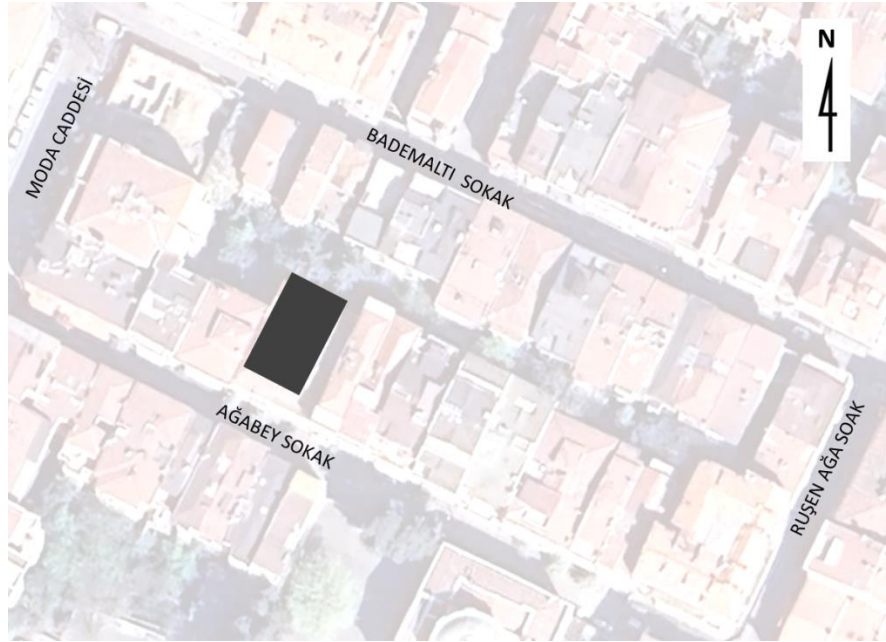
**Şekil 4.98:** Metin Oktay ve Büyük Fikret Apartmanları, Vaziyet Durumu

Kuzeyde Bademaltı Sokak, güneyde Ağabey Sokak, batıda Moda Caddesi ve doğuda Ruşen Ağa Sokak'ın çevrelediği arazide birbirinin simetriği olan iki bina konumlandırılmıştır. Doğu ve batı cepheleri apartmanlarla bitişik nizamlyken, girişler güney cephesine verilmiştir. Kuzey cepheleri ağaçlık alana bakmaktadır (Şekil 4.98).

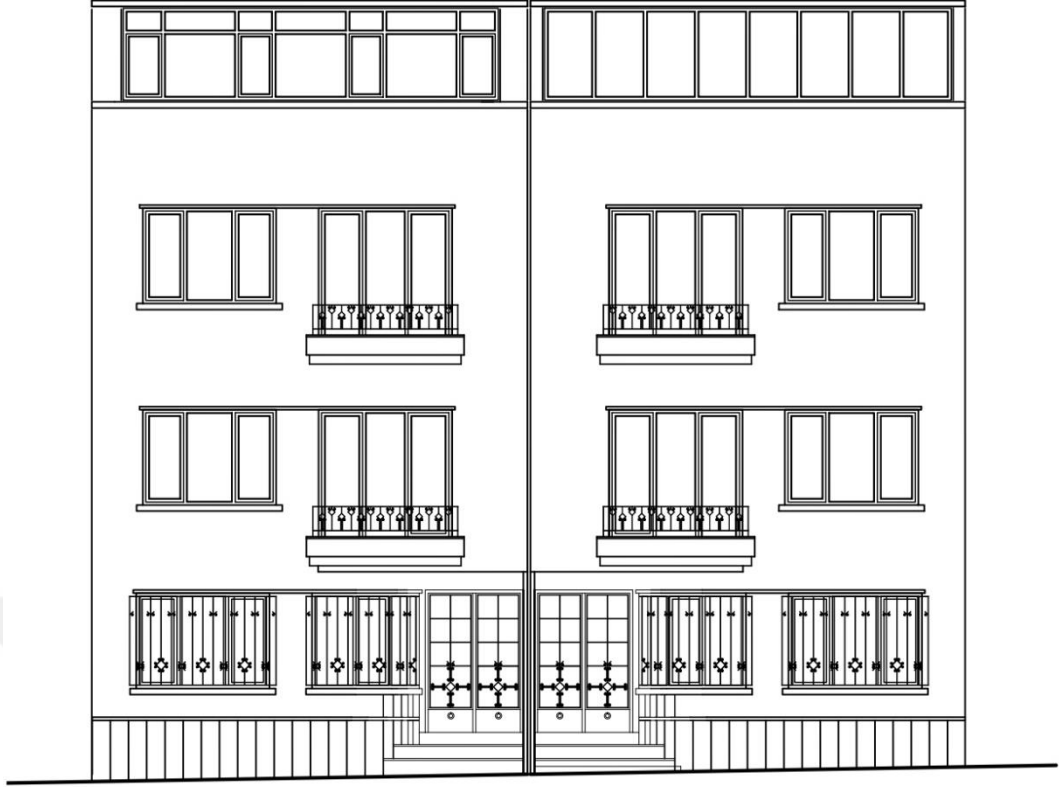
**Şekil 4.100:** Metin Oktay ve Büyük Fikret Apartmanları, Cephe Çizimi

Simetrik yapıların her biri sade cepheye sahip olmakla birlikte çatı saçakları dardır. Zemin kattaki cephe duvarı, içeriye doğru yapılan çeyrek dairesel hareketiyle girişi vurgulamaktadır (Şekil 4.100).

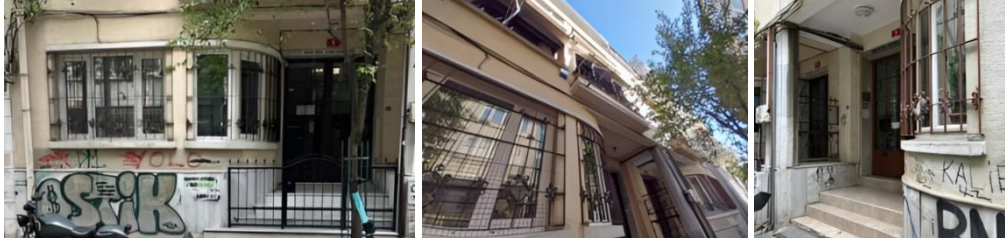
**Şekil 4.101:** Metin Oktay Apartmanı, Cephe Detayları

Dönem özelliklerinden biri olan köşe dönmesi, sade cepheye hareketlilik katmıştır. Bu biçimleniş; iki pencere grubu takip etmiştir (a). Her grup ayrı ayrı kalın denizliğe sahipken pencerenin üst kısımlarındaki ince söve, bütünlüğü sağlamıştır

Yapı girişleri cepheden içeriye çekilmiştir. Güney yönünde yol kotundan üç basamakla giriş yapılan binanın iki kanatlı açılır giriş kapısında demir ve cam birlikte kullanılmıştır. Cam yüzeyinde geometrik ferforje süslemeleri hâkimdir. Bu süslemeler, pencereleri örten ferforje korkulukların tasarımında da devam etmiştir. Çift kanatlı açılır giriş kapılarının yüzeyleri baklava dilimler hâlinde bölünmüştür (b). Sade bir cepheye sahip binanın zemin katlarında bir metre kadar mermer kaplaması yapılmıştır. Girişler arasındaki mermerle kaplanmış kolonlar yapıya hem hareketlilik hem de giriş derinlik katmıştır (c).

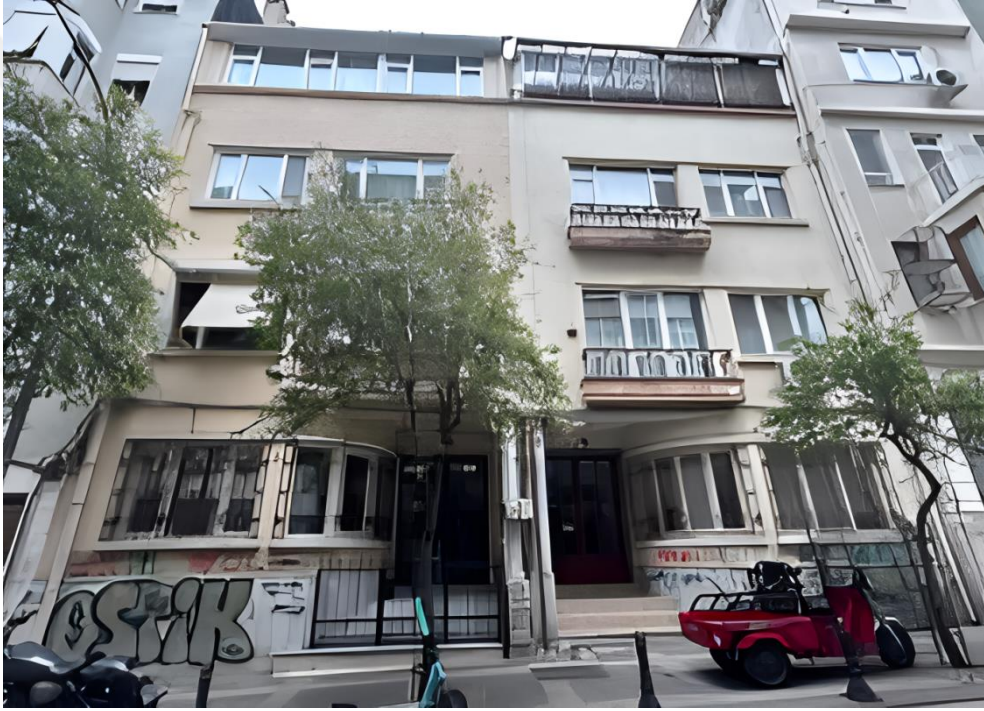
**Şekil 4.102:** Metin Oktay ve Büyük Fikret Apartmanları, Güney Cephesi

2. katın pencereleri Fransız pencere olmamasına rağmen balkon duvarı üzerine korkuluklar konulmuştur. Bu korkuluklar zeminde kullanılanlar ile benzerdir. Simetrik binalardaki tüm süsleme ve cephe elemanları aynıken soldaki binanın 3. katında sineklik ve korkuluk kullanılmıştır (Şekil 4.102).

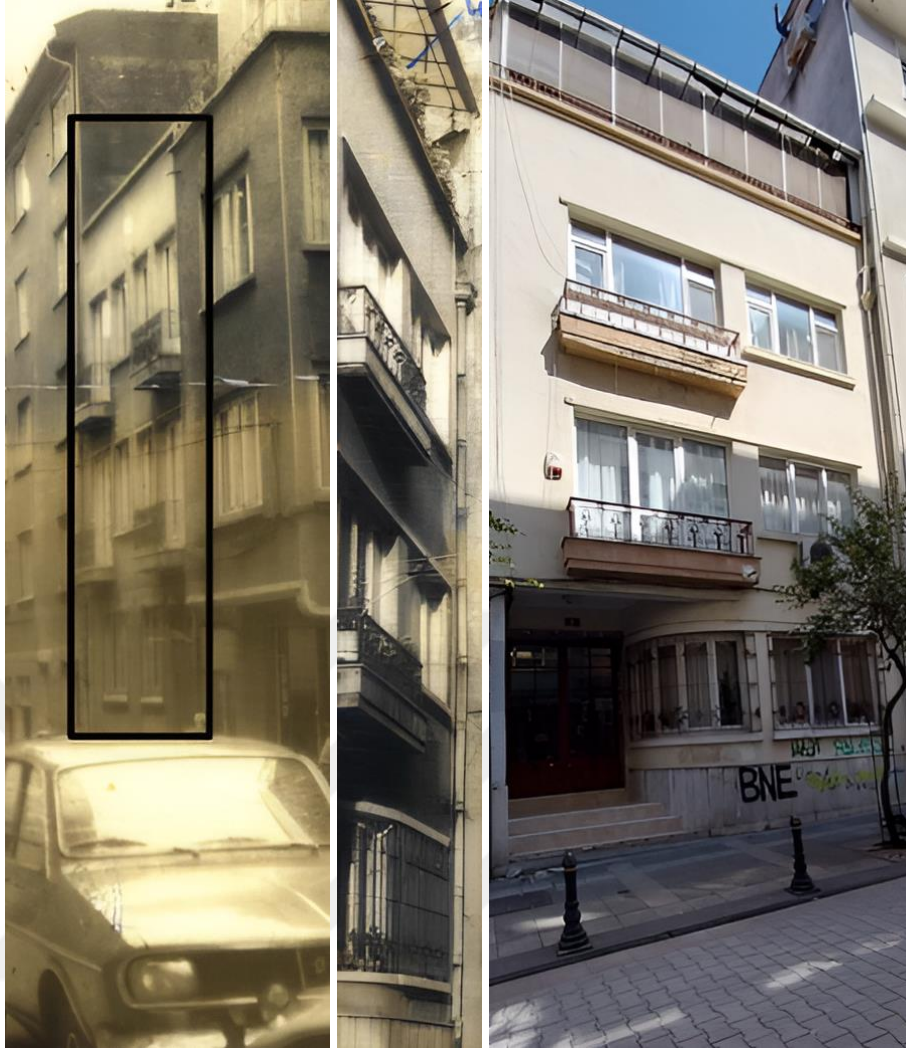
**Şekil 4.103: Metin Oktay Apartmanı, Cephe Değişimleri**

Mevcuttaki 3. kat KVKBK'undan edinilen resimlerde bulunmamaktadır. (c). Sonradan kaçak eklenen bu katın Ağabey Sokak'ına bakan terası, yapının özgün mimarisine uygun olmayan PVC şerit pencere ile kapatılmıştır (d).

Mevcut 3. Kat, KVKBK'den edinilen fotoğrafta görülmemektedir. Buradan katın sonraki zamanlarda eklendiği sonucu çıkarılmaktadır. Bu durum yapının ömrünü olumsuz etkilemektedir. Cephe yüzeyinden sarkan kablolar, klima üniteleri, balkon döşemelerindeki deformasyonlar, yüzeylere yapılan karalamalar, yapı estetiğini bozmakla birlikte yapının özgünlüğünü tehdit etmektedir.

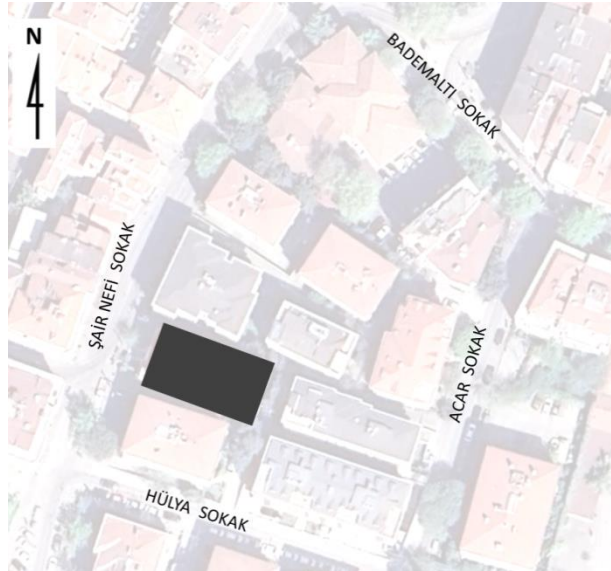
**Şekil 4.104:** Şair Nefi Sokak 11/A No'lu Yapı, Vaziyet Durumu

Kuzeyde Bademaltı Sokak, güneyde Hülya Sokak, batıda Şair Nefi Sokak, doğuda Acar Sokak'ın sınırladığı alanda güneybatıya doğru inşa edilmiştir (Şekil 104).

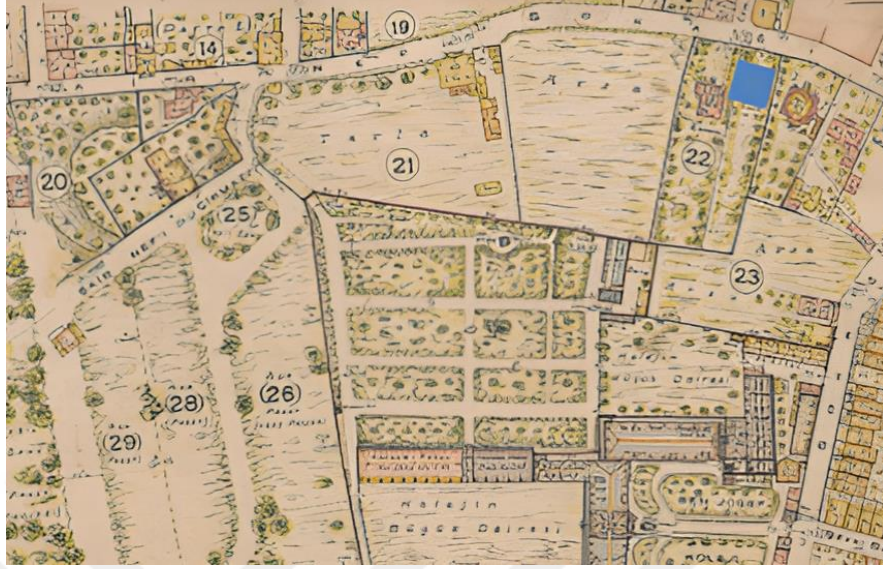
Şekil 4.105: Pervititch Haritası'nda Yapının Konumu

1906-1938 yılları arasında inşa edilen yapının konumu, 1938'deki Pervititch haritasında okunmaktadır. Günümüzde villanın hemen arkasındaki apartman görülmemektedir. Binanın villa yapımından sonraki zamanlarda inşa edildiği

anlaşılmaktadır. Çevre parsellerindeki yapılaşmanın ise günümüze oranla çok az olduğu okunabilmektedir (Şekil 105).

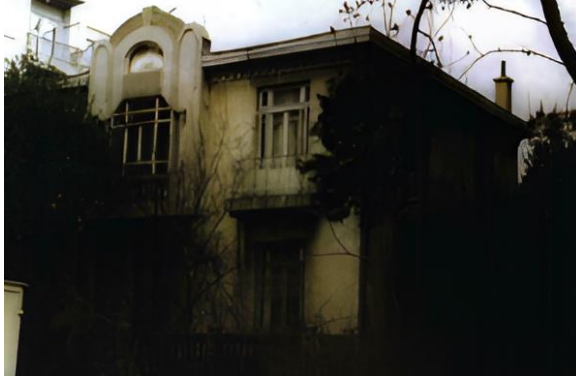
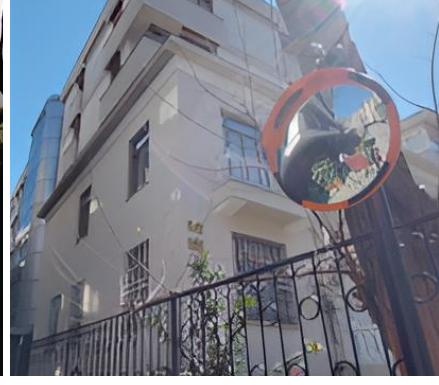
**Şekil 4.106:** Şair Nefi Sokak 11/A No'lu Yapı'nın görüntüleri

Binanın ana girişi batı cephesinin orta bölümündedir (a). Bahçe kotundan sekiz mozaik basamak çıkılarak açılır çift kanatlı giriş kapısına ulaşılır. Binanın 2. kattaki terasını parselin güneyinde yer alan bitişik nizamlı apartmanın 3. kat dairesinin kullandığı görülmektedir (b).
