ART DECO AKIMININ SEÇİLMİŞ YAPI CEPHELERİ  
ÜZERİNDEN İNCELENMESİ: İSTANBUL KADIKÖY  
YERLEŞİMİ ÖRNEĞİ

YÜKSEK LİSANS TEZİ

Mimarlık Anabilim Dalı

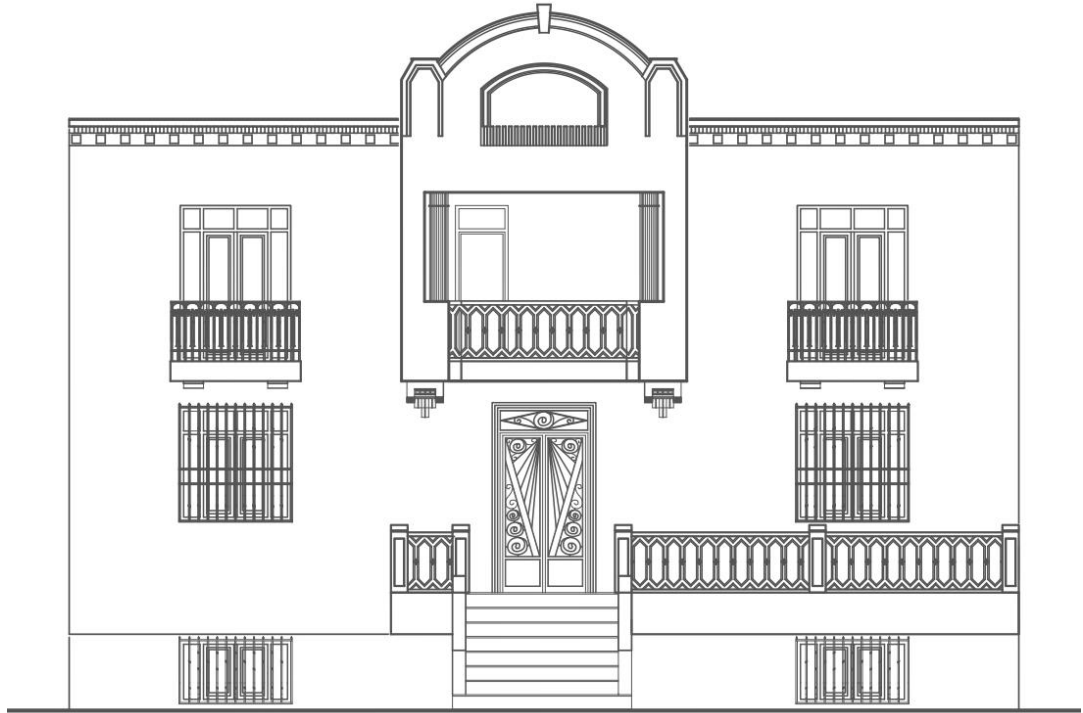
**Şekil 4.107:** Şair Nefi Sokak 11/A No'lu Yapı, Cephe Çizimi

Düseyde üç bölüme ayrılan yapı, giriş kapısına göre simetriktir. 2. kattaki çıkmanın her iki yanında Fransız pencerelere yer verilmiştir (Şekil 4.107).

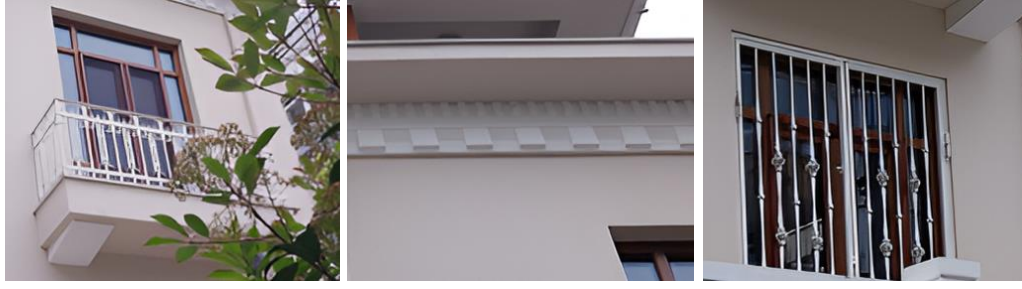
**Şekil 4.108:** Şair Nefi Sokak 11/A No'lu Yapı, Batı Cephesi Detayları

Giriş kapısının her iki tarafında görülen çift kanatlı açılır pencereler üst kattakiler ile biçimlenme bakımından benzerdir. Fransız pencereler, ikişer konsolun taşıdığı birer küçük balkona açılır. Tüm pencerelerde ve balkon korkuluklarında ferforje korkuluklar kullanılmıştır (a). Saçak altındaki frizler dikkat çekmektedir (b).

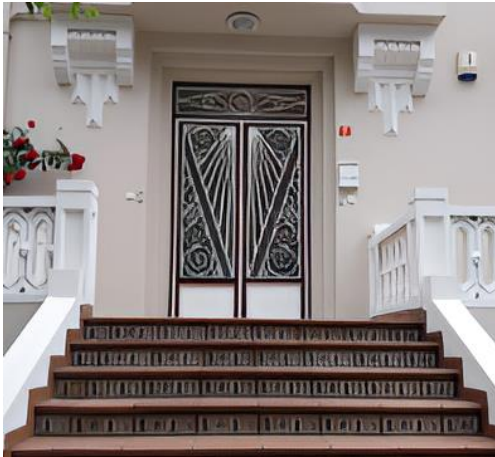
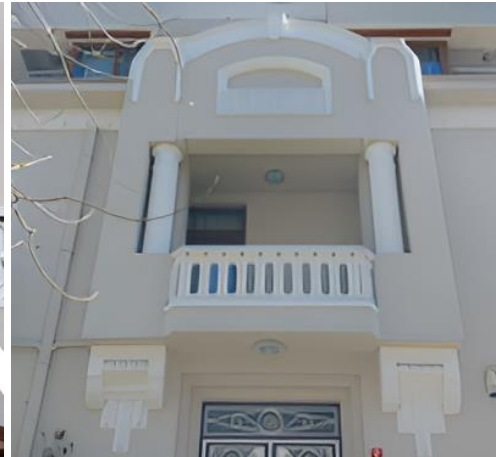
**Şekil 4.109:** Şair Nefi Sokak 11/A No'lu Yapı, Batı Cephesi Detayları

2. katın orta bölümünden taşan kırma köşeli çıkma, cepheyi ortalayyan girişe saçak olmuştur. kademeli olarak içeriye çekilen girişi kapısına derinlik verilmiştir. Art Deco'yu işaret eden ve camlı yüzeyinde uygulanan ışınal hareketler ile salyangozu andıran geometrik şekiller, kapıyı hareketlendirmiştir (d).

Kapının her iki tarafındaki stilize konsollar çıkma yapan balkon döşemesini taşımaktadır. Üçgen ve altıgen şekillerin birlikte kullanıldığı balkon korkulukları doluluk boşluk oranını dengelemektedir. Balkon parapeti üzerine gövdesi yivli ve sütun başlığı sade denilebilecek iki sütun yerleştirilmiştir. Çıkmanın çatı alınlığı yay biçimindeki kemer ile bitirilmiştir. Kemerin ortasındaki sade kilit taşının her iki ucu, geometrik şekillerle bitirilmiştir (e).

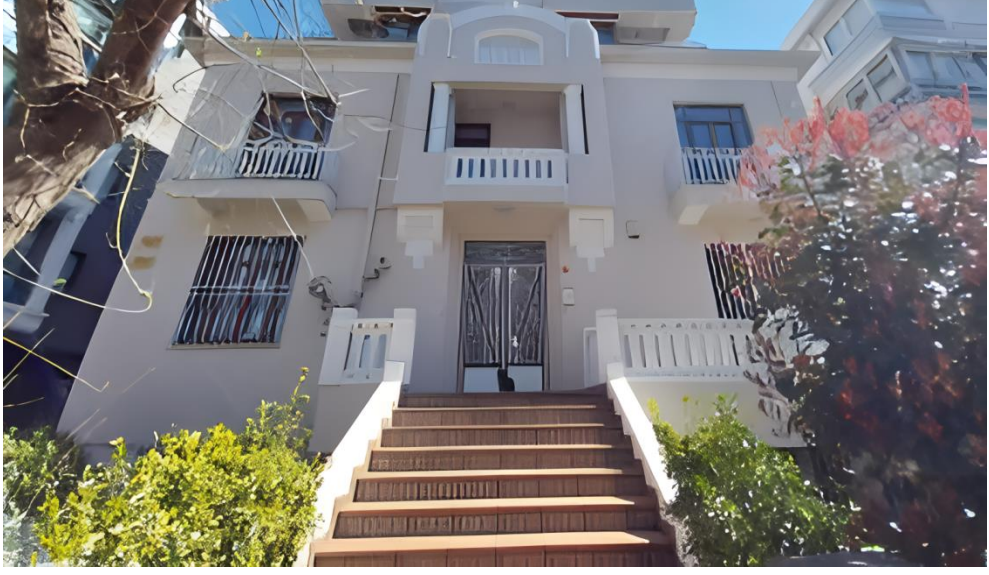
**Şekil 4.110:** Şair Nefi Sokak 11/A No'lu Yapı, Batı Cephesi Detayları

Çıkma bölümünde yer alan korkulukların aynısı merdivenlerde ve giriş sahanlığında kullanılarak cephe ile bütünlük sağlanmıştır (Şekil 4.110).

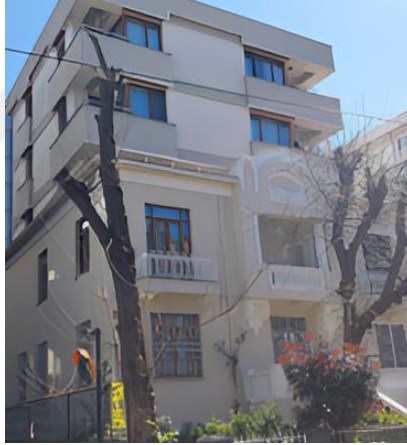
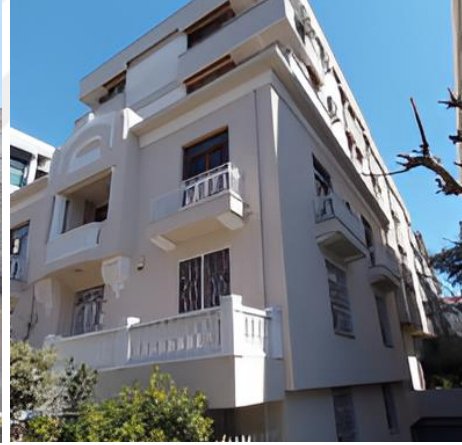
**Şekil 4.111:** Şair Nefi Sokak 11/A No'lu Yapı, Kuzey ve Güney Cephesi

Dışarıdan yarısı kadar görülen bodrum ile yapının kuzey (f) ve güney (g) cephelerindeki pencere detayları, yapının batı cephesindekilerle benzerdir.

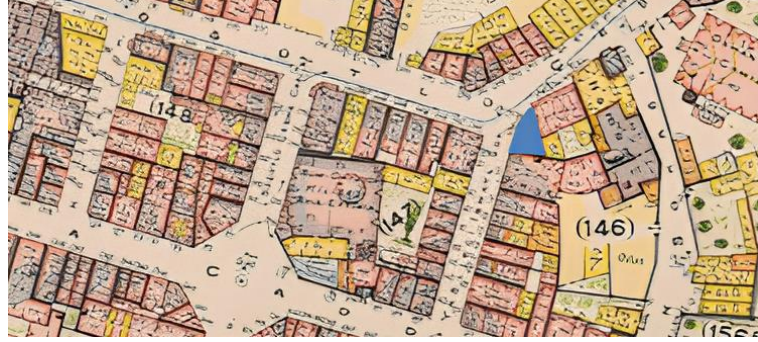
**Şekil 4.113:** Pervititch Haritası'nda Yapının Konumu

Yapının inşa edildiği tarih bilinmemekle birlikte 1939'daki Pervititch haritasından konumu tespit edilebilmektedir. Binanın bu tarih öncesinde yapıldığı

sonucuna varılmaktadır. Yapı çevresindeki inşaat yoğunluğunun günümüzle benzerlik taşıdığı anlaşılmaktadır (Şekil 113).

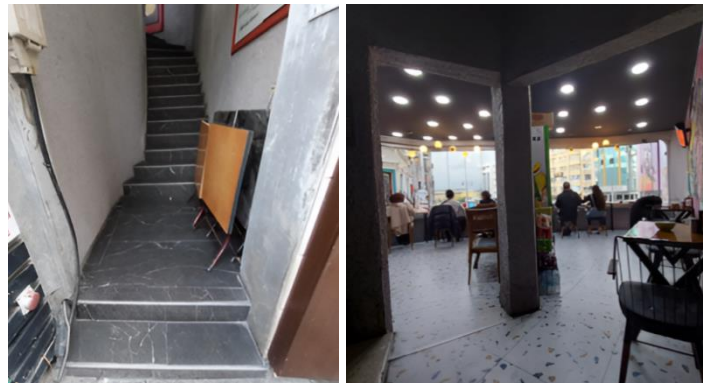
**Şekil 4.114:** Söğütlüçeşme Caddesi 26 No'lu Yapı, İç Mekân Detayları

Yol kotundan bir basamakla dükkânlara girilir. İki basamakla cephenin sağındaki ana binanın giriş kapısına varılır. Sahanlıktan mermer basamaklı tek kollu döner merdiven ile 1. kata ulaşılmaktadır (a). Bu katın iç mekânlarında kapı boşluğu bırakılmıştır. Merdiven sahanlığı doğrudan bu boşluklara açılmaktadır (b). Yapının hiçbir katında ıslak hacime yer verilmediği öğrenilmiştir.

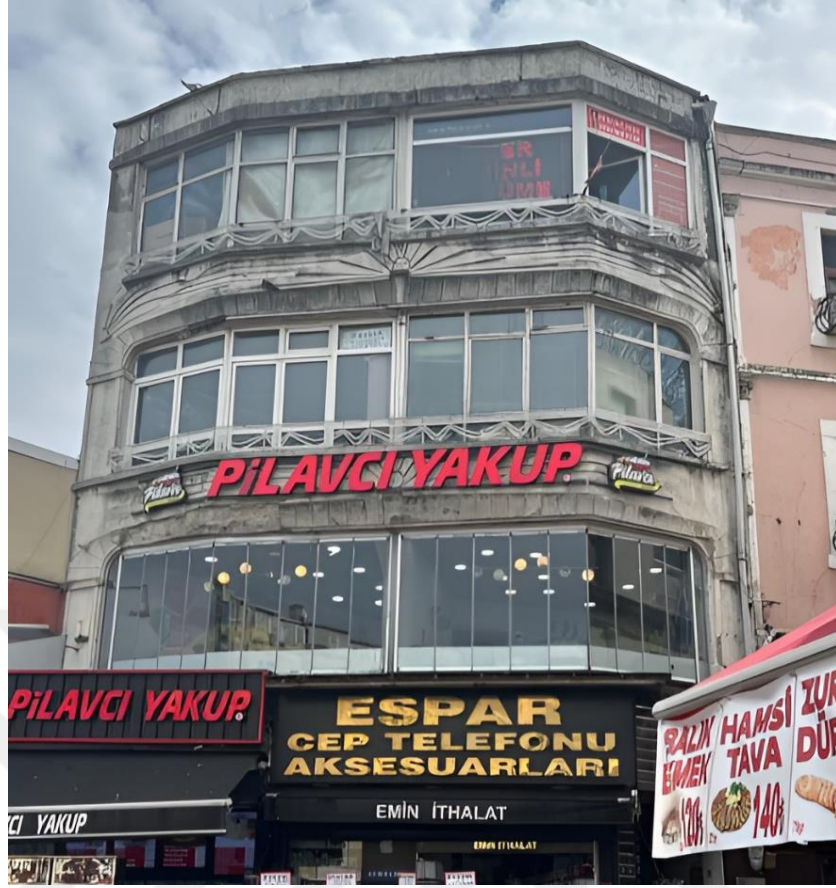
**Şekil 4.116:** Söğütlüçeşme Caddesi 26 No'lu Yapı, Cephe Detayları

Bina balkonlarının sonraki zamanlarda kapatıldığı ve orijinal olmadığı görülen pencereler yerleştirilmiştir. Art Deco'da görülen güneş ışınma motifleri 2 ve 3. katların tam ortasında uygulanmıştır. Bu katlarda chevron motifine benzer dalgalı demir korkuluklar göze çarpmaktadır. Kalın denizliklerin cephe tasarımına dâhil edildiği gözlenmektedir (Şekil 4.116).
