**T.C.
İSTANBUL GEDİK ÜNİVERSİTESİ
LİSANSÜSTÜ EĞİTİM ENSTİTÜSÜ**

**TARİHİ ESERLERDE BOZULMAYA NEDEN OLAN
MİKROORGANİZMALARIN ÇALIŞANLARIN SAĞLIĞI AÇISINDAN
ETKİLERİNİN İRDELENMESİ**

YÜKSEK LİSANS TEZİ

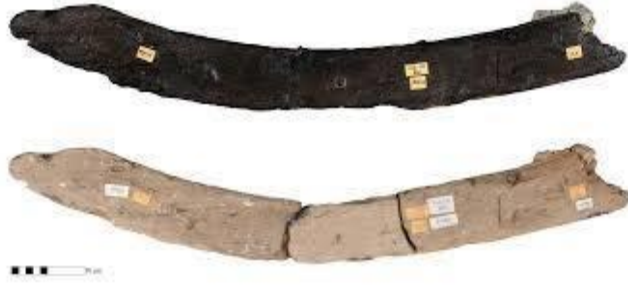
Resim 3.3: Yk-3 Batığına Ait Ahşap Eğriler

Ahşap yapıda ki tarihi eserler arasında mühürler, kaşe tutamakları, tüfek kabza kısmı, balta ve teberlerin sap kısmı gibi eserler yer almaktadır. Tahta yapısı selüloz, hemiselüloz, pektin, lignin, vb. maddeleri içermekte ve bu maddelerin içinde de bir miktar su bulunmaktadır (Kühn, 1981). Ahşap yapıda ki tarihi eserlerin içeriğinde bulunan su miktarları mikroorganizmaların özellikle küflerin ve mantarların çoğalmalarına uygun bir ortam oluşturmaktadırlar. O nedenle tahta içerikli bu eserlerin nem düzeylerinin çok sıkı şekilde kontrol altında bulundurulmaları yaşam sürelerini uzatmak için alınacak en geçerli yöntem olmaktadır. Resim 6 da tahta yapıdaki tarihi eserlerden örnekler görülmektedir. Ahşap yapıda ki tarihi eserlerin saklandıkları ortam şartları sadece taşıdıkları nem açısından değil saklanma ortamlarında ki ısı ve ışık düzeylerinden de olumsuz olarak etkilenmektedirler. Mikroorganizmaların yanında ahşabın yapısında bulunan karbonhidrat yapıları (selüloz, hemiselüloz) su ile birleştiğinde, bakterilerin üremesi ve hatta bazı böceklerin beslenmesi için uygun ortamı sağlamaktadır.

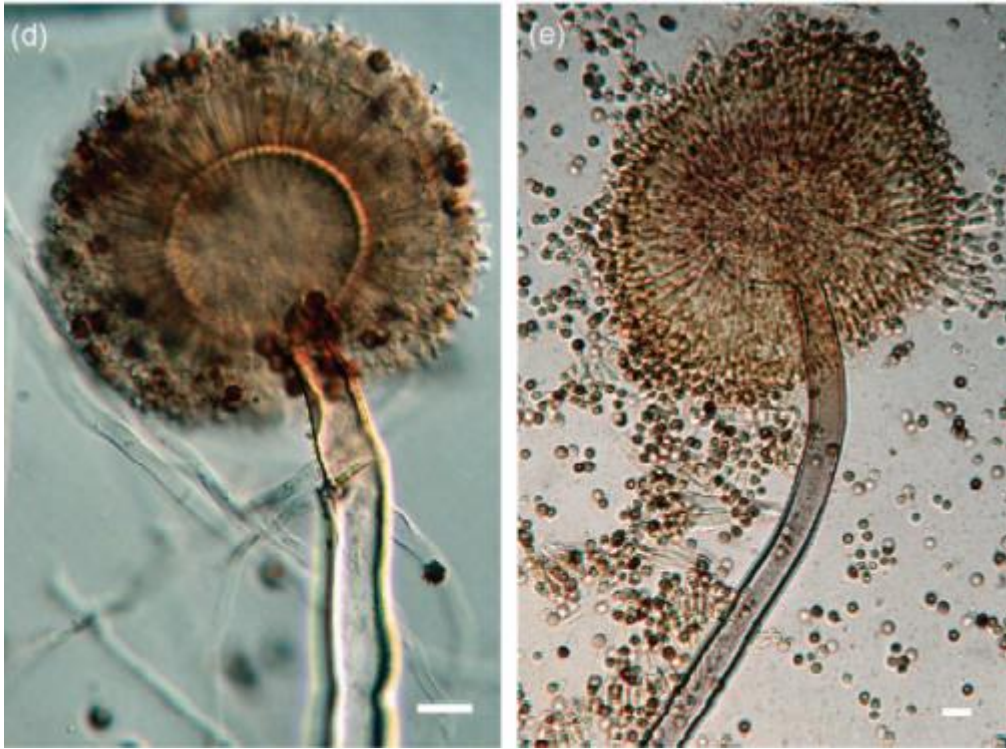
Resim 4.1: *Aspergillus brasiliensis* sp. Mikroskopik görünümüleri

İzole edilen *Aspergillus brasiliensis* suşları, birçok naphtho-c- pyrone ve aşırı asit salgısı yapmışlardır (Varga, 2007).
