**RESTORASYON ÇALIŞMALARINDA İŞ SAĞLIĞI VE  
GÜVENLİĞİ UYGULAMALARINA YÖNELİK BİR ALAN  
ÇALIŞMASI VE MODEL ÖNERİSİ**

**DOKTORA TEZİ**

**Aslıhan GÜNGÖRDÜ**

**İş Sağlığı ve Güvenliği Anabilim Dalı**

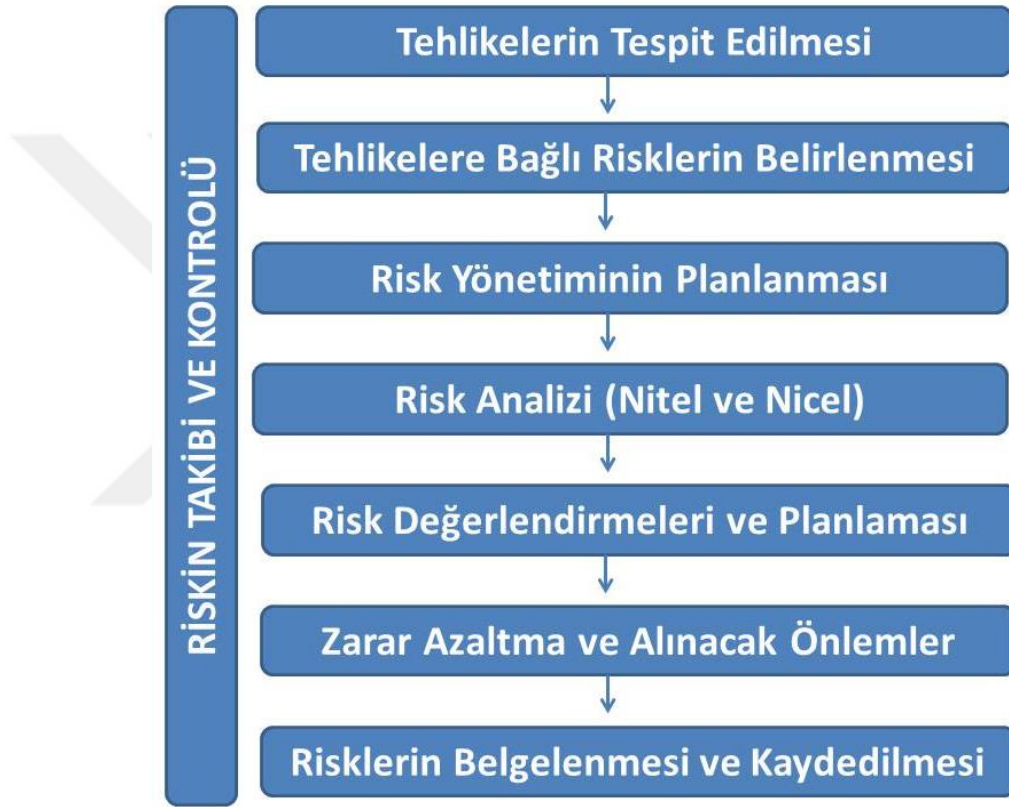
**Şekil 2.1: Risk Yönetim Şeması**

Tez çalışması sırasında nihai hedef tarihi yapıların restorasyon uygulamaları için tehlikelerin tespit edilip bunlara bağlı risklerin belirlenmesi ve önlem tedbirleri haritası çıkarmaktır. Bu sebeple tarihi yapıların restorasyon sürecindeki risk yönetim şeması Şekil 2.1’de gösterilmiştir.

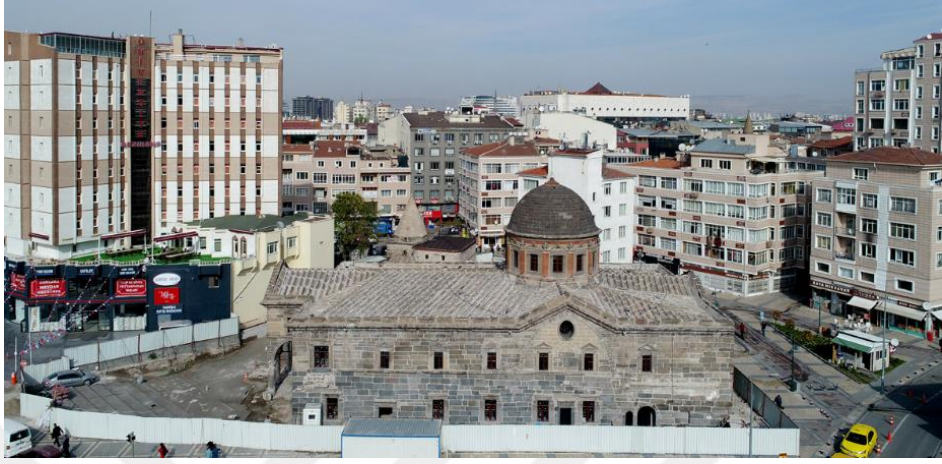
**Şekil 4.5: Meryem Ana Kilisesi-Kent Kütüphanesi Yan Cephe Görünümü**

Yapı cephesi incelendiğinde (Şekil 4.5), ölçüleri birbirinden farklı kesme taşların kullanıldığı görülmektedir. Narteks duvarında ve iç mekânın bazı yerlerinde cephe benzerindeki gibi birbirinden farklı kalınlıklarda ve ölçülerde kesme taşlar kullanılmış buna ilaveten sıva uygulaması yapılmıştır (Ulubaşoğlu,2022).

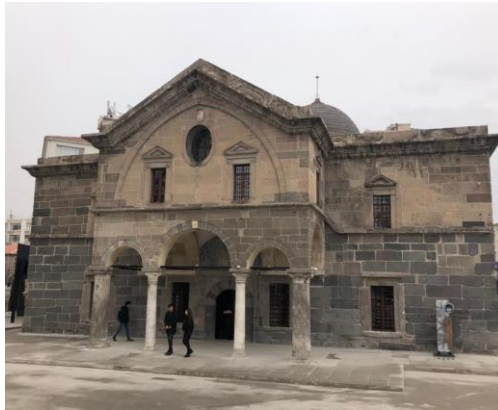
**Şekil 4.6: Meryem Ana Kilisesi-Kent Kütüphanesi Dış Cephe Görünümü**

Yapı girişini vurgulayan revak; yapı cephesinden yaya yoluna doğru olmak üzere dışarıya çıkma oluşturmuştur. Revağın olduğu giriş cephesinde, ikisi yanlarda bulunan küçük yarıçaplı, ortada bir adet büyük yarıçaplı toplamda üç adet kemer kullanılmıştır. Bu kemerler yapıdan gelen geniş payeler ile buluşur ve toplamda dört adet sütun ile zemine oturur. Bu sütunlardan ortada bulunan iki tanesi, çapı daha küçük ve İyonik tarzda iken dışardaki iki sütunun çapı nispeten daha büyüktür(Şekil 4.5).

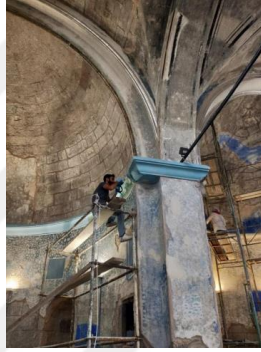
**Şekil 4.9: Meryem Ana Kilisesi-Kent Kütüphanesi Restorasyonu Ergonomik Tehlikeler**

Restorasyon projeleri özelinde inşaat işlerinden ayrılrsa da ergonomik tehlike faktörleri başlığında inşaat uygulamaları ile ortak tehlike başlıkları mevcuttur. Çalışanın özellikle üst katlar galeri boşluğunda çalışmak için iskele ve yükseltici platformlar üzerinde uygunsuz duruş pozisyonları, kuvvet dengesini bulamaması, tekrarlayan hareketlerde bulunması ve yanlış çalışma vaziyetleri Şekil 4.5'deki gibi tehlike faktörleri arasındadır.

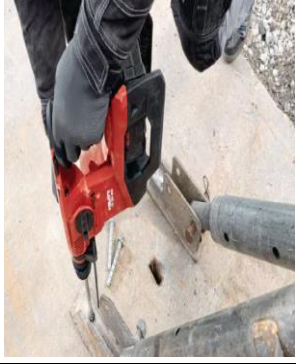
| No | Tespit Edilen Riskler | Projedeki Çalışma Alanı | İlgili Uygulama Görseli |
|---|---|---|---|
| 2 | Çalışanların, restorasyon uygulaması sırasında kırıcı, delici ve karıştırıcı makine kullanımında oluşan titreşim maruziyeti kaynaklı hastalıklar (el-kol titreşim sendromu, osteoartrit ve kas hastalıkları gibi) | -Yapı içindeki arakat profillerinin sabitlenmesinde matkap,<br>-Ahşap yüzeylerin montajında plastik çekiç ve tornavida<br>-Mevcut zeminin tesviyesinde hilti kullanımına rastlarız. | |

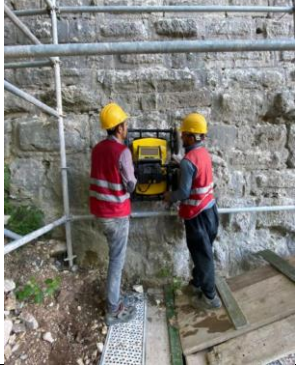
| No | Tespit Edilen Riskler | Projedeki Çalışma Alanı | İlgili Uygulama Görseli |
|---|---|---|---|
| 5 | Çalışanın radyasyona maruz kalması sonucu meydana gelen akciğer hastalıkları | -Yapının rölöve ve restitüsyon projeleri hazırlanırken kullanılan lazer tarama ile bulutlama ölçüm cihazı ve taşıyıcı sistem ölçümünü gösteren röntgen cihazları ile çalışmak. | |

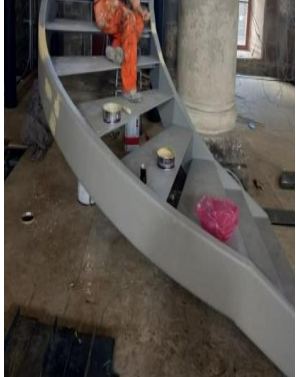
| No | Tespit Edilen Riskler | Projedeki Çalışma Alanı | İlgili Uygulama Görseli |
|---|---|---|---|
| 6 | Çalışanların; beton karışımları, boyalar, yapıştırıcılar gibi izolasyon malzemelerinde bulunan çeşitli kimyasallara solunum yolu ile maruz kalması | -Yapı duvarları boyanmıştır.<br>-Ara kat için üretilen metal platform e merdiven yüzey özel metal boyaları ile boyanmıştır.<br>-Zeminde, OSB üzerine ahşap zemin malzemesi özel yapıştırıcısı ile yapıştırılmıştır. | |

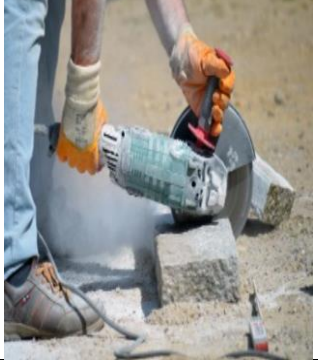
| No | Tespit Edilen Riskler | Projedeki Çalışma Alanı | İlgili Uygulama Görseli |
|---|--|--|---|
| 7 | Çalışanların, taşlama, delme ve kesme gibi işler sırasında ortaya çıkan kimyasal partiküllere teması sonucu meydana gelecek yaralanmalar, deri hastalıkları veya toksik rahatsızlıklar | -Cepelerde eksilen taşların tamamlanmasında,<br>-İskele imalatı sırasında,<br>-Metal arakat profillerinin montajı sırasında karşılaşılır. | |

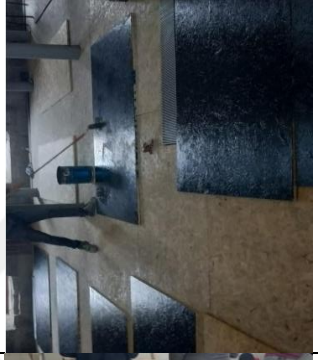
| No | Tespit Edilen Riskler | Projedeki Çalışma Alanı | İlgili Uygulama Görseli |
|---|--|--|---|
| 8 | Kaynak ve püskürtme boya işlemleri sırasında kimyasal gazların göz ile teması sonucu meydana gelen göz tahrişi, geçici ve kalıcı görme bozuklukları | -Duvar ve Zemin boyanması sırasında boyalara inceltici tiner gibi kimyasalların karıştırılması ve bu tinerin buharlaşıp göz ile teması sonucu meydana gelir. | |

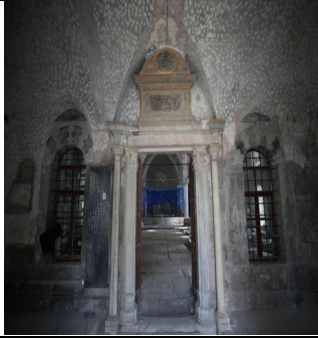
| No | Tespit Edilen Riskler | Projedeki Çalışma Alanı | İlgili Uygulama Görseli |
|---|--|--|---|
| 10 | 1930'lerden beri tahta koruyucu madde olarak kullanılan ahşap malzemeler üzerinde yeşil tabaka oluşturan diarsenik pentaoksitin solunum ve temas yoluyla sebep olacağı akciğer ve cilt kanseri | -Yapı içinde kapı ve pencere detaylarında ahşap malzeme kullanımı görülmektedir. Fakat bu ahşap malzemelerde herhangi bir koruyucu maddeye rastlanmamıştır. | |

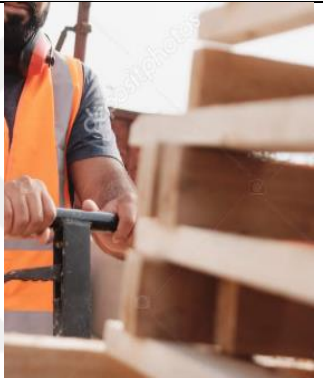
| No | Tespit Edilen Riskler | Projedeki Çalışma Alanı | İlgili Uygulama Görseli |
|---|--|--|---|
| 18 | Şantiye çalışmaları sırasında çalışanın malzeme taşıma ve malzemeyi kaldırma ya da vibratör işlerinde olması gereken(2-4sn) bekleme süresine dikkat etmemesi sonucu meydana gelecek tendon rahatsızlıkları, omurga bozuklukları gibi kas iskelet rahatsızlıkları | -İki katlı bir yapı olduğu için Zemin kattaki malzemeler için forklift kullanılsa da özellikle üst kata ve çatıya malzeme taşımada bu riskler söz konusu olmuştur. | |

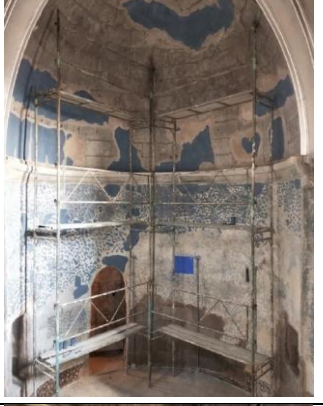
| No | Tespit Edilen Riskler | Projedeki Çalışma Alanı | İlgili Uygulama Görseli |
|---|--|--|---|
| 19 | Eski yapıların ölçülerinin günümüz standartlarına uygun olmamasından kaynaklanan çalışanın dar olan alanlarda vücut duruşu uygun olmadan çalışması gibi sebeplerden kaynaklanan fiziksel yorgunluk ve stres | -Duvar boyaları sırasında iskelelerin birbiriyle çakışması çalışanlar için risk teşkil etmektedir. – Çatı ve üst kat çalışmalarında galeri boşluğundan da kaynaklanan daralmalar ve riskler mevcuttur. | |

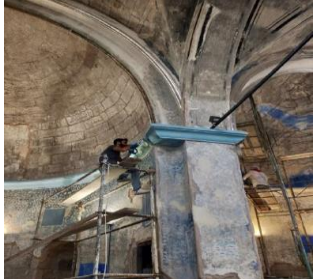
| No | Tespit Edilen Riskler | Projedeki Çalışma Alanı | İlgili Uygulama Görseli |
|---|--|--|---|
| 20 | Çalışanın yüksekte çalışması sonucu yaşanacak kazalar ve bunun sonucundaki yaralanmalar | -Asma kat ve çatıda çalışanlar, galeri boşluğu ve yüksek duvarlarda boya çalışması yapan çalışanlar için bu risk mevcuttur. | |

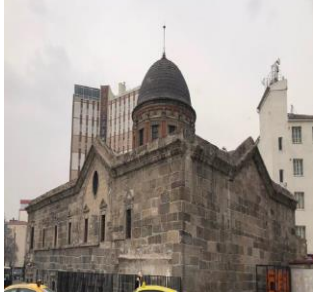
| No | Tespit Edilen Riskler | Projedeki Çalışma Alanı | İlgili Uygulama Görseli |
|---|---|--|---|
| 28 | <p>Hasta bina sendromu sonucu çalışanda nefes darlığı, öksürük alerjik astım ve hırıltılı nefes alıpverme rahatsızlıkları görülebilir.</p> | <p>-Tarihi 20. Yy dayanan yapıda özellikle iç mekanda çalışanlar için hasta bina sendromuna bağlı solunum rahatsızlıkları görülmesi mümkündür. Bu risk yapıda çalışanlar için mevcuttur.</p> | |

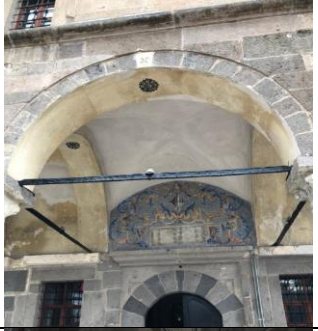
| No | Tespit Edilen Riskler | Projedeki Çalışma Alanı | İlgili Uygulama Görseli |
|---|--|--|---|
| 30 | Hasta bina sendromu çalışanda cilt problemleri,alerjiler, döküntü,kızarıklık kuruluk ve kaşıntılara sebep olabilir. | -Tarihi 20. Yy dayanan yapıda özellikle iç mekan ve cephede çalışanlarda eski taşlardan kaynaklanan hasta bina sendromuna bağlı cilt rahatsızlıkları görülmeye başlanmıştır. Bu risk yapıda çalışanlar için mevcuttur. | |

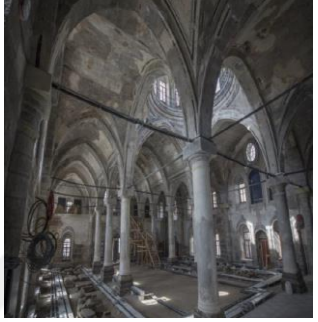
| No | Tespit Edilen Riskler | Projedeki Çalışma Alanı | İlgili Uygulama Görseli |
|---|--|--|---|
| 31 | Yapıda taşıyıcı sistemin zayıflaması sonucu kısmi ya da bütünsel çökmelerin sebep olacağı yaralanma ve sakatlanmalar | -Yapı şehir merkezinde yer aldığı için hiç bir zaman tam anlamıyla işlev kaybına uğramamış ve kontrolde tutulabilmiştir. Fakat eski bir yapı olduğu için taşıyıcı sistemin zayıflama riski her zaman mevcuttur. | |

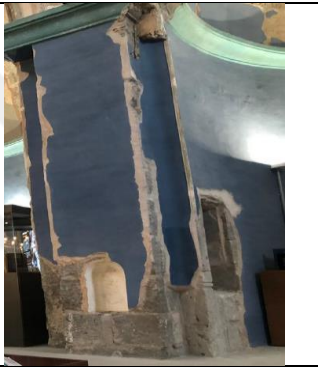
| No | Tespit Edilen Riskler | Projedeki Çalışma Alanı | İlgili Uygulama Görseli |
|---|--|--|---|
| 32 | Kolon,sütun, tonoz gibi yapı elemanlarının zaman içerisinde yaşanan depremler bu depremlere dayalı toprak kaymaları sonucu zarar görüp çatlaması ya da yıkılması sonucu sakatlanma ve yaralanmalar | -Yapı merkezde olduğu için tam anlamıyla işlev kaybına uğramamış ve kontrolde tutulabilmiştir. Fakat eski bir yapı olduğu için taşıyıcı system elemanlarının zayıflama riski her zaman mevcuttur. | |

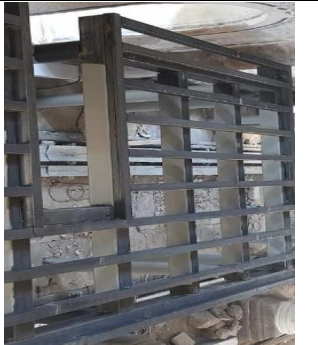
| No | Tespit Edilen Riskler | Projedeki Çalışma Alanı | İlgili Uygulama Görseli |
|---|--|--|---|
| 33 | Deprem sonrası zemin kaymaları sonucu yapı temelinin zarar görmesi ve bunun yapı bütünlüğünde oluşturacağı hasarlar sonucu meydana gelecek kaza ve yaralanmalar | -Yapı şehir merkezinde yer aldığı için hiç bir zaman tam anlamıyla işlev kaybına uğramamış ve kontrolde tutulabilmiştir. Fakat eski bir yapı olduğu için temelin zayıflama riski her zaman mevcuttur. | |

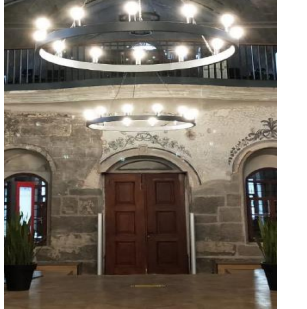
| No | Tespit Edilen Riskler | Projedeki Çalışma Alanı | İlgili Uygulama Görseli |
|---|--|--|---|
| 36 | Eski yapıların kubbe,çörtlen gibi çatı elemanlarının ya da tavanda yer alan aydınlatma elemanlarının deprem ya da depreme dayalı olan zemin hasarları sonucu düşmesi ve çalışanları yaralaması | -Yapı içinde kubbeye ve tavana sabitlenmiş büyük aydınlatma öğeleri kullanılmıştır. Yapıda bu risk mevcuttur. | |

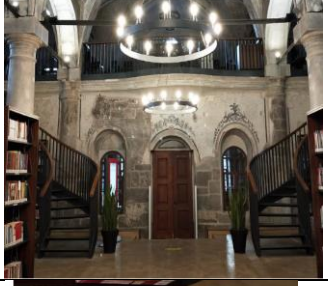
| No | Tespit Edilen Riskler | Projedeki Çalışma Alanı | İlgili Uygulama Görseli |
|---|--|--|---|
| 49 | Yangın sırasında ahşap merdiven gibi yapı elemanlarının zarar görmesi ya da çıkışların kapanması sonucunda çalışanları tahliyede yaşanacak problemler | -Yapıda ikinci kata merdivenlerle çıkılmaktadır. Merdivenlerin, kapıların vb yapı elemanlarının zarar görmesi sonucu böyle bir risk mevcuttur. | |

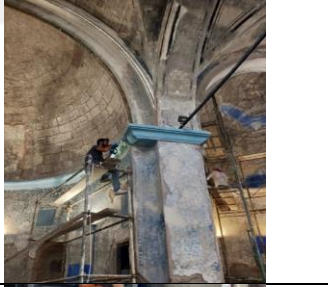
| No | Tespit Edilen Riskler | Projedeki Çalışma Alanı | İlgili Uygulama Görseli |
|---|--|--|---|
| 52 | Yapım malzemesi ve uygulama teknikleri sebebiyle çalışanın omurilik rahatsızlıkları, cilt ya da görme rahatsızlıkları yaşaması | - Yapı malzemesi uygulama teknikleri kaynaklı böyle bir risk yapı özelinde mevcuttur. | |

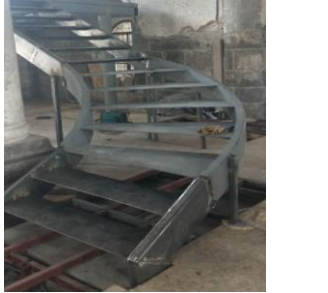
| No | Tespit Edilen Riskler | Projedeki Çalışma Alanı | İlgili Uygulama Görseli |
|---|--|--|---|
| 54 | Yapı malzemelerinin içeriğinde yer alan mikroorganizmaların çalışan vücudunda alerjik etki göstermesi sonucu ciltte meydana gelen kızarıklık ve kaşınmalar | - Yapı malzemesi kaynaklı böyle bir risk yapı özelinde mevcuttur. | |

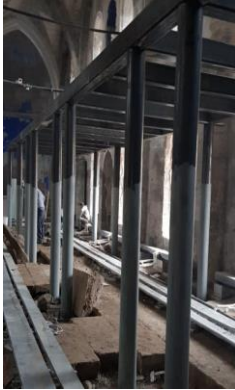
| No | Tespit Edilen Riskler | İlgili Uygulama Görseli | Ş. | F. | O. | YM. | ZG. | Risk Skoru |
|---|--|---|---|---|---|---|---|---|
| 1 | Çalışanların, hilti, matkap gibi makine kullanımına bağlı ortaya çıkan gürültü kaynaklarının çalışan üstünde meydana getireceği işitme kayıpları | | 3 | 3 | 4 | 3 | 1 | 108 |

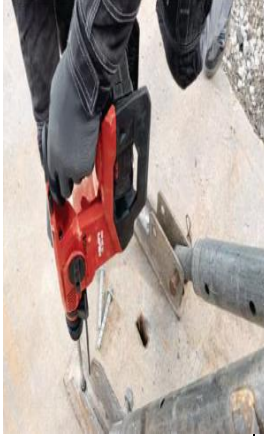
| No | Tespit Edilen Riskler | İlgili Uygulama Görseli | Ş. | F. | O. | YM. | ZG. | Risk Skoru |
|---|---|---|---|---|---|---|---|---|
| 2 | Çalışanların, restorasyon uygulaması sırasında kırıcı, delici ve karıştırıcı makine kullanımında oluşan titreşim maruziyeti kaynaklı hastalıklar (el-kol titreşim sendromu, osteoartrit ve kas hastalıkları gibi) | | 3 | 3 | 4 | 3 | 1 | 108 |

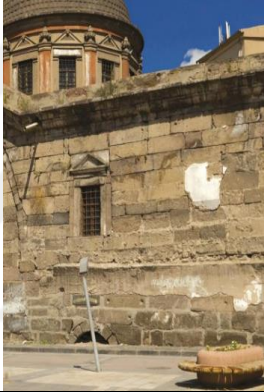
| No | Tespit Edilen Riskler | İlgili Uygulama Görseli | Ş. | F. | O. | YM. | ZG. | Risk Skoru |
|---|---|---|---|---|---|---|---|---|
| 3 | Çalışma alanında (özellikle dış cephe ve çatı işlerinde) doğal aydınlatma kaynağına doğrudan maruziyet sonucu meydana gelen göz ve dermatolojik hastalıklar | | 2 | 3 | 3 | 3 | 3 | 162 |

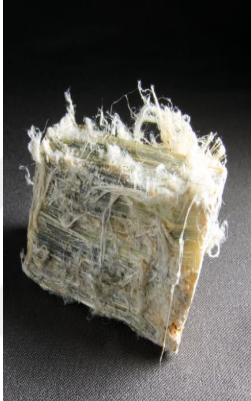
| No | Tespit Edilen Riskler | İlgili Uygulama Görseli | Ş. | F. | O. | YM. | ZG. | Risk Skoru |
|---|---|---|---|---|---|---|---|---|
| 11 | Tarihi yapılar, eski yapım teknikleriyle inşa edildiği için yalıtım malzemesi olarak asbest kullanımı ve asbest maruziyeti | | 1 | 1 | 1 | 1 | 1 | 1 |

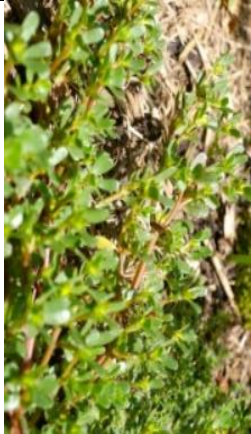
| No | Tespit Edilen Riskler | İlgili Uygulama Görseli | Ş. | F. | O. | YM. | ZG. | Risk Skoru |
|---|---|---|---|---|---|---|---|---|
| 13 | Doğal çevrelerde bulunan, kullanıcı kitlesini kaybetmiş ve bakımsız kalmış yapılarda sarmaşık, meşe, sumak, ısırgan gibi bitkilerden kaynaklanan toksinlerin, ciltte oluşturduğu alerjiler ve tahrişler | | 2 | 2 | 4 | 3 | 1 | 48 |

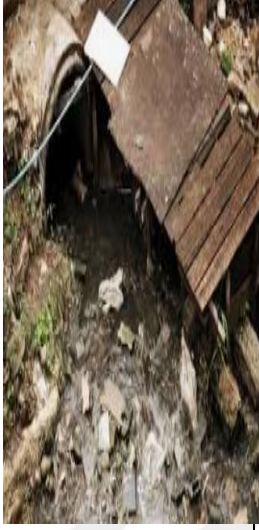
| No | Tespit Edilen Riskler | İlgili Uygulama Görseli | Ş. | F. | O. | YM. | ZG. | Risk Skoru |
|---|---|---|---|---|---|---|---|---|
| 14 | Tarihi çevrelerin uzun süre atıl kalması sonucu zeminde birikmiş atık sulara ya da çalışma ortamında demir donatılardaki paslanma ve kimyasal madde birikmesi, enfeksiyöz mikroorganizmalar görülmesi sonucu meydana gelecek cilt ve bağışıklık sistemi rahatsızlıkları | | 2 | 2 | 4 | 3 | 2 | 96 |

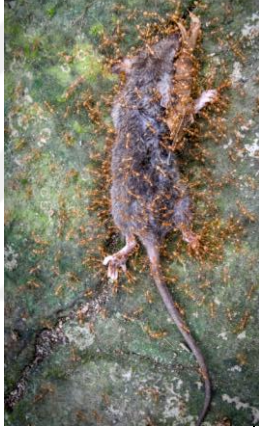
| No | Tespit Edilen Riskler | İlgili Uygulama Görseli | Ş. | F. | O. | YM. | ZG. | Risk Skoru |
|---|---|---|---|---|---|---|---|---|
| 15 | Çalışma alanı, şehir yerleşkesinden uzak ve uzun zamandır atıl kalmış yapılar ve çevreler olduğu için, hayvansal atık ve kalıntılara rastlanabilir. Bu da parazit, e.coli, salmonella ve leptospirosis gibi hastalıklara sebep olabilir. | | 2 | 2 | 4 | 3 | 1 | 48 |

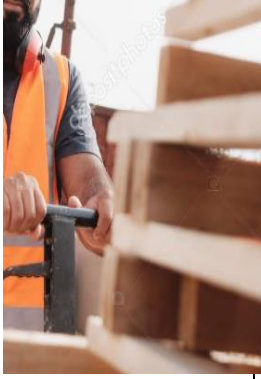
| No | Tespit Edilen Riskler | İlgili Uygulama Görseli | Ş. | F. | O. | YM. | ZG. | Risk Skoru |
|---|---|---|---|---|---|---|---|---|
| 18 | Şantiye çalışmalarında çalışanın malzeme taşıma ve malzemeyi kaldırma ya da vibratör işlerinde olması gereken(2-4sn) bekleme süresine dikkat etmemesi sonucu meydana gelecek tendon rahatsızlıkları, omurga bozuklukları gibi kas iskelet rahatsızlıkları | | 2 | 3 | 4 | 3 | 4 | 288 |

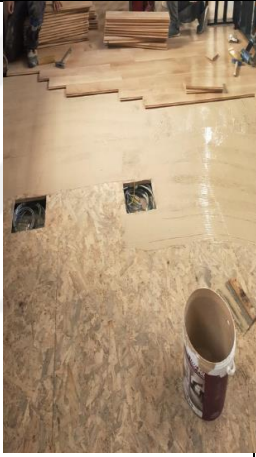
| No | Tespit Edilen Riskler | İlgili Uygulama Görseli | Ş. | F. | O. | YM. | ZG. | Risk Skoru |
|---|--|---|---|---|---|---|---|---|
| 24 | Çalışanın, solvent buharları, metallerin oksitlenmesi, lehim ya da kaynak dumanı, silika tozu, kurun partikülleri gibi maddelere ve güneşe maruziyeti sonucu bağışıklık sistemi rahatsızlıkları meydana gelir. | | 3 | 3 | 3 | 3 | 3 | 243 |

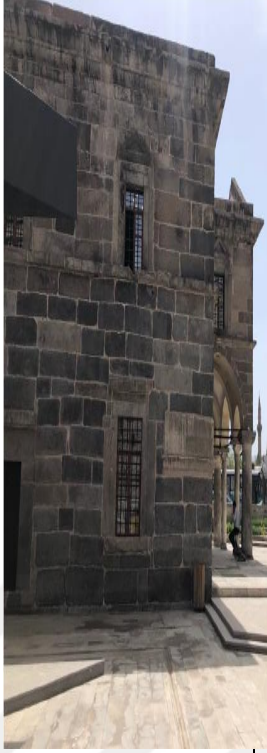
| No | Tespit Edilen Riskler | İlgili Uygulama Görseli | Ş. | F. | O. | YM. | ZG. | Risk Skoru |
|---|---|---|---|---|---|---|---|---|
| 26 | Spesifik ve düzenli olarak bir binada çalışırken yaşanan ama bu binadan ayrılınca ortadan kaybolan semptomların hepsi 'hasta bina sendromu'dur(ISO, 2018). Hasta bina sendromu, kişinin cinsiyeti,atopi ve hastalık geçmişi gibi sebeplerin tetiklemesi ile ortaya çıkar. Tarihi yapının çalışan üstünde hasta bina sendromu göstermesi sonucu en sık rastlanan rahatsızlıklar; tahriş olmuş boğaz ve burun akıntıları,göz kaşıntıları,göz ve üst solunum yolu yanmaları,kaşınma ve ciltte tahriştir. | | 3 | 5 | 3 | 3 | 4 | 540 |

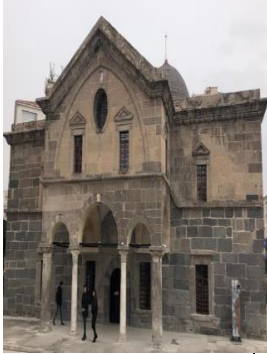
| No | Tespit Edilen Riskler | İlgili Uygulama Görseli | Ş. | F. | O. | YM. | ZG. | Risk Skoru |
|---|---|---|---|---|---|---|---|---|
| 27 | Hasta bina sendromu çalışan üstünde baş ağrısı, asabiyet, sinir krizleri ve dikkat dağınıklıklarına neden olabilir. | | 2 | 3 | 3 | 3 | 1 | 54 |

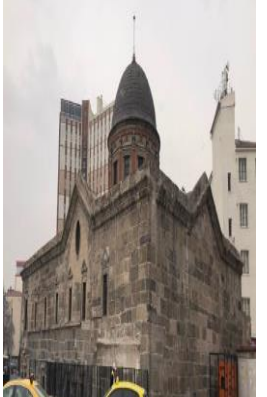
| No | Tespit Edilen Riskler | İlgili Uygulama Görseli | Ş. | F. | O. | YM. | ZG. | Risk Skoru |
|---|---|---|---|---|---|---|---|---|
| 28 | Hasta bina sendromu sonucu çalışanda nefes darlığı, öksürük alerjik astım ve hırıltılı nefes alıpverme rahatsızlıkları görülebilir. | | 2 | 4 | 3 | 3 | 3 | 216 |

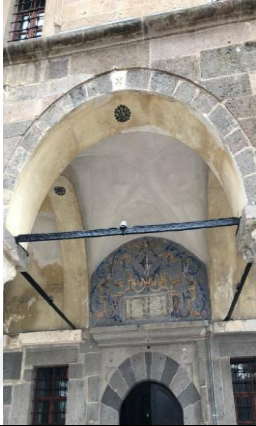
| No | Tespit Edilen Riskler | İlgili Uygulama Görseli | Ş. | F. | O. | YM. | ZG. | Risk Skoru |
|---|--|---|---|---|---|---|---|---|
| 30 | Hasta bina sendromu çalışanda cilt problemleri,alerjiler, döküntü,kızarıklık kuruluk ve kaşıntılara sebep olabilir. | | 3 | 4 | 4 | 3 | 2 | 288 |

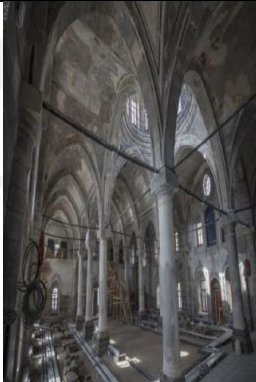
| No | Tespit Edilen Riskler | İlgili Uygulama Görseli | Ş. | F. | O. | YM. | ZG. | Risk Skoru |
|---|--|---|---|---|---|---|---|---|
| 31 | Yapıda taşıyıcı sistemin zayıflaması sonucu kısmi ya da bütünsel çökmelerin sebep olacağı yaralanma ve sakatlanmalar | | 5 | 1 | 3 | 5 | 2 | 150 |

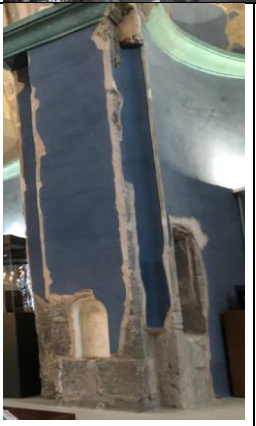
| No | Tespit Edilen Riskler | İlgili Uygulama Görseli | Ş. | F. | O. | YM. | ZG. | Risk Skoru |
|---|--|---|---|---|---|---|---|---|
| 32 | Kolon,sütun, tonoz gibi yapı elemanlarının zaman içerisinde yaşanan depremler bu depremlere dayalı toprak kaymaları sonucu zarar görüp çatlaması ya da yıkılması sonucu sakatlanma ve yaralanmalar | | 5 | 1 | 3 | 5 | 2 | 150 |

| No | Tespit Edilen Riskler | Risk Önleme Tedbirleri | Ş | F | O | YM | ZG | Risk Skoru |
|---|--|---|---|---|---|---|---|---|
| 32 | Kolon, sütun, tonoz gibi yapı elemanlarının zaman içerisinde yaşanan depremler ya da depremlere dayalı toprak kaymaları sonucu zarar görüp çatlaması ya da yıkılması sonucu sakatlanma ve yaralanmalar | Taşıyıcı yapı elemanlarının düzenli olarak izlenmesi, kolon ve sütunların kimyasal ya da fiziksel elemanlar ile güçlendirilmesi, taşıyıcı elemanların kontrol ve bakımının yapılması, taşıyıcı yapı elemanlarının depremi süspans edecek esnek bağlantılarla bağlanması | 4 | 2 | 3 | 3 | 3 | 216 |

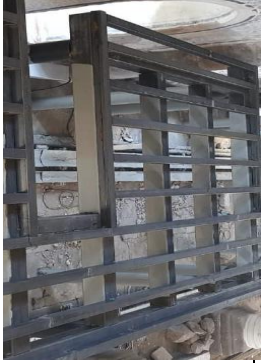
| No | Tespit Edilen Riskler | İlgili Uygulama Görseli | Ş. | F. | O. | YM. | ZG. | Risk Skoru |
|---|---|---|---|---|---|---|---|---|
| 33 | Deprem sonrası zemin kaymaları sonucu yapı temelinin zarar görmesi ve bunun yapı bütünlüğünde oluşturacağı hasarlar sonucu meydana gelecek kaza ve yaralanmalar | | 4 | 1 | 3 | 5 | 3 | 160 |

| No | Tespit Edilen Riskler | Risk Önleme Tedbirleri | Ş | F | O | YM | ZG | Risk Skoru |
|---|--|---|---|---|---|---|---|---|
| 33 | Deprem sonrası zemin kaymaları sonucu yapı temelinin zarar görmesi ve bunun yapı bütünlüğünde oluşturacağı hasarlar sonucu meydana gelecek kaza ve yaralanmalar | Zemin stabilizasyonu, temel in betonarme mantolama, fiber polimer gibi yöntemler ile güçlendirilmesi, zemini deprem kalkanları kullanarak desteklemek ve deprem yükünü dağıtarak hasarı azaltmak | 4 | 2 | 2 | 3 | 4 | 192 |

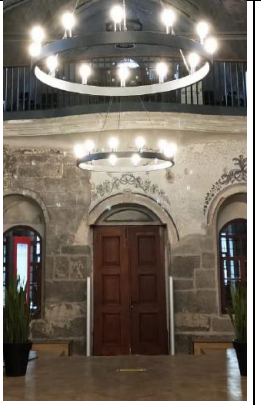
| No | Tespit Edilen Riskler | İlgili Uygulama Görseli | Ş. | F. | O. | YM. | ZG. | Risk Skoru |
|---|---|---|---|---|---|---|---|---|
| 36 | Eski yapıların kubbe, çörten gibi çatı elemanlarının ya da tavnda yer alan aydınlatma elemanlarının deprem ya da depreme dayalı olan zemin hasarları sonucu düşmesi ve çalışanları yaralaması | | 5 | 1 | 3 | 5 | 3 | 225 |

| No | Tespit Edilen Riskler | Risk Önleme Tedbirleri | Ş | F | O | YM | ZG | Risk Skoru |
|---|---|---|---|---|---|---|---|---|
| 36 | Eski yapıların kubbe, çörtlen gibi çatı elemanlarının ya da tavanda yer alan aydınlatma elemanlarının deprem ya da depreme dayalı olan zemin hasarları sonucu düşmesi ve çalışanları yaralaması | -İlk olarak yapı analizinin yapılması ve hasarlı bölgelerin detaylı bir envanter olarak listelenmesi<br>-Yapım tekniğine uygun şekilde ahşap, taş gibi malzemelerle hasarlı noktaların onarılması<br>-Tasarımda modern mimari taşıyıcı ya da destekleyici öğeler ekleyerek zayıf noktayı güçlendirmek | 4 | 2 | 3 | 3 | 3 | 216 |

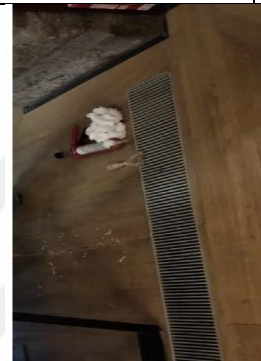
| No | Tespit Edilen Riskler | Projedeki Çalışma Alanı | İlgili Uygulama Görseli |
|---|--|--|---|
| 50 | Tarihi yapıya özgü kullanılması gereken boya, yapıştırıcı gibi kimyasal yapı malzemelerinin yangını şiddetlendirmesi | - Yapıdaki metal malzemeler boyanmıştır. -Yükseltile zemin osb ile kaplanmış üzeri ise özel olarak cilalanmıştır. Bu kimyasal malzemeler yangının şiddetlenmesinde risk teşkil eder. | |

| No | Tespit Edilen Riskler | İlgili Uygulama Görseli | Ş. | F. | O. | YM. | ZG. | Risk Skoru |
|---|--|---|---|---|---|---|---|---|
| 50 | Tarihi yapıya özgü kullanılması gereken boya, yapıştırıcı gibi kimyasal yapı malzemelerinin yangını şiddetlendirmesi | | 5 | 1 | 3 | 5 | 2 | 150 |
