19.YY. SONUNDAN GÜNÜMÜZE BAĞDAT CADDESİ VE YAKIN ÇEVRESİ
KONUTLARIN BALKON VE BAHÇELERİNDEKİ DEĞİŞİM:
CADDEBOSTAN MAHALLESİ ÖRNEĞİ

YÜKSEK LİSANS TEZİ

Mimarlık Anabilim Dalı

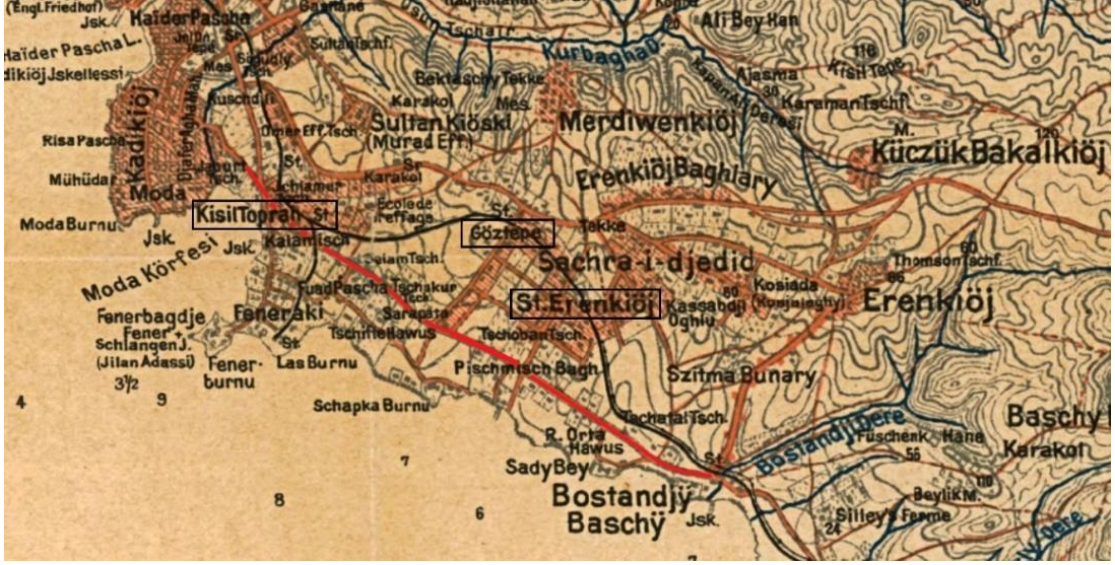
Şekil 2.5: 1897 Tarihli Haritada Erenköy, Kızıltoprak ve Göztepe Yerleşimleri

Kırmızı renkle işaretli Bağdat Caddesi bugünkü izindedir. Yerleşim yoğunluğunun az olması sebebiyle, detaylı harita sayısı azdır. Meşrutiyetin ilanı (1908) sonrasında yüzün üzerinde Osmanlı şehzade ve paşası bölgede sayfiye amaçlı köşkler yaptırmıştır (Bayraktar, 2016). Bunların yazlık kışlık kullanılabilen, çoğunlukla üst katları ahşap, bodrum katları kargir, üç katlı ve epey gösterişli yapılar olduğu belirtilir. Geniş araziler içerisinde, genellikle çam ağaçları ile çevrelenmiş bağlar, çiçek, meyve bahçeleri ve bostanlara sahiptirler (Şekil 2.6, Şekil 2.7, Şekil 2.8).

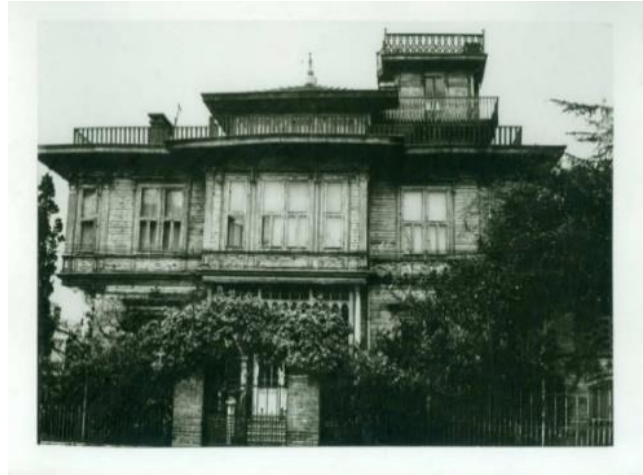
Şekil 2.12: Züheyrzade Ahmet Paşa (Arap) Köşkünde Cihannüma ve Geniş Teraslar

Dönem konutlarının karakteristik özelliklerinden biri de Cihannümadır. Farsça'da "dünyayı gören" manasına gelen cihannüma, sivil mimaride çoğunlukla çatı üzerinde manzarayı ve çevreyi seyretmek, sıcak günlerde serinlemek, bunun yanında sakin bir ortamda olmak amacıyla kullanılan, teras veya her tarafı camlı odalara denilmektedir. Farklı mimari ve süsleme özellikleri gösteren cihannüma, Osmanlı konut mimarisinde önemli bir yapı elemanıdır. Dairesel, dikdörtgen veya çokgen planlı olarak farklı şekillerde düzenlenmişlerdir (Çetin, 2008) (Şekil 2.12).

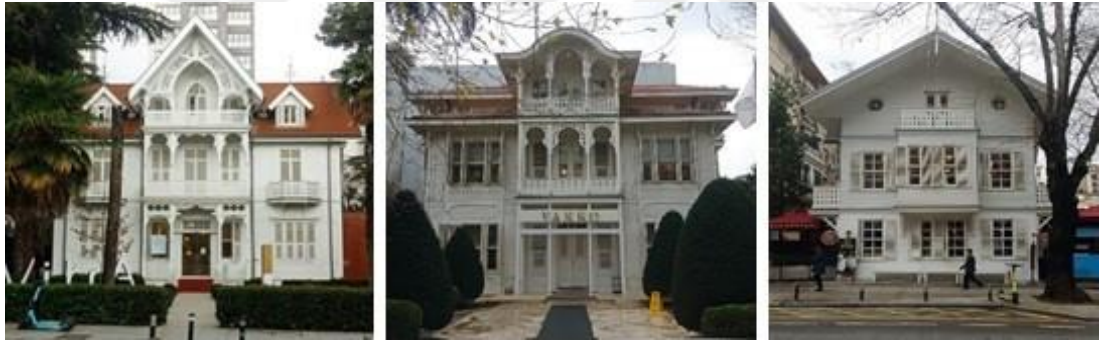
Şekil 2.13: Bağdat Caddesi Cephe Köşklere Örnekler

Bölgedeki 19. yüzyıl yapısı konutlar incelediğinde, pek çok farklı tipoloji ile karşılaşılır. Ahşap ağırlıklı konutlardaki balkonların, bu bölgede sayfiye kullanımı dolayısıyla arttığı ve bir mimari unsur olarak cepheleri süslediği görülür. Kimi yapılarda, giriş kapısı üzerinde bir saçak oluşturarak iki işlev birden gören balkonlar, bazı köşklere de çatı saçağı ile bir arada şekillenmiştir (Yağcı, 2019). Bölgede Avrupa etkisi ile şekillenmiş keskin çatı eğimlerine sahip köşkler bulunmaktadır (Şekil 2.13). Bunun yanında özellikle yalı konumunda olan köşklere balkonlarla birlikte geniş teraslar da yapılmıştır. Bunlara örnek olarak Şekil 2.10'daki Ragıp Paşa Köşkü verilebilir. Şekil 2.13'te günümüze kalmış Bağdat Caddesi cephe köşk örneklerinde farklı balkon ve saçak biçimlenmeleri görülmektedir.

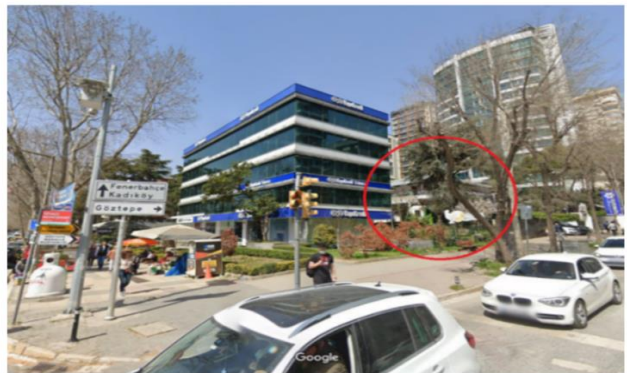
Şekil 2.26: Günümüzde Villa Maral

Bina günümüzde restoran olarak kullanılmaktadır. Yapının geniş ön ve arka bahçelerine 2006 sonrası iki apartman yapılmıştır. Bu iki apartman arasında kalan Villa Maral günümüzde adeta kaybolmuş manzarası kesilmiş, bahçesi iyice küçülmüştür. Eski tarihli Göztepe parkından fotoğrafta Villa Maral'in güneybatı cephesi açıktır. Aradan geçen Bağdat Caddesi ve çevresindeki yapılar dönemin az yoğunluklu yapısını göstermektedir (Şekil 2.25). Günümüzde güneybatı cephesinin önü kapanmıştır. 2022 tarihli trafik ışıklarından fotoğrafta villa, önündeki ve arkasındaki yapılar arasında kaybolmuş görünümündedir (Şekil 2.26).

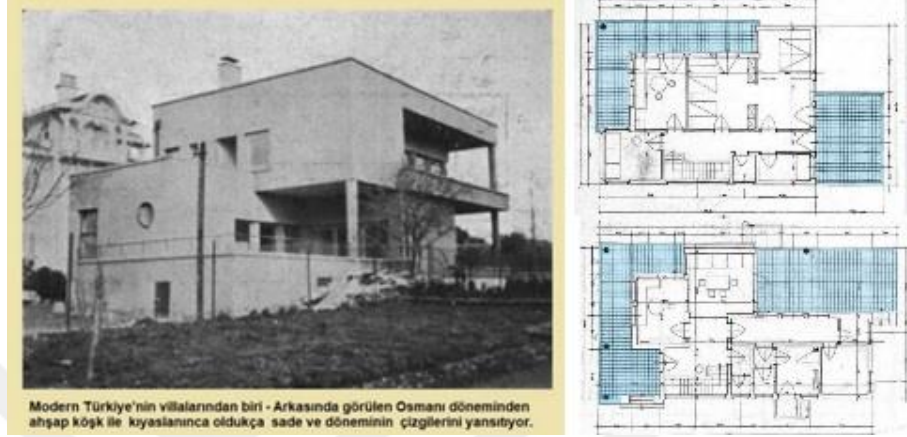
Şekil 2.27: Dr. İhsan Sami Garan Evi ve Kat Planları

Mimar Seyfi Arkan tasarımı 1934 tarihli bir örnek Dr. İhsan Sami Garan Evi'dir. Günümüze kalmayan bu yapı sade düz hatları, pilotiler ile yükseltilmiş döşemeleri, hareketli cephesi ile o dönemin uygulanmakta olan modern mimari anlayışını göstermektedir. Yan parselinde bulunan, yapıldığı dönemin Art Nouveau özelliklerini gösteren köşkten, bu özellikleri ile oldukça farklı çizgilerdedir.

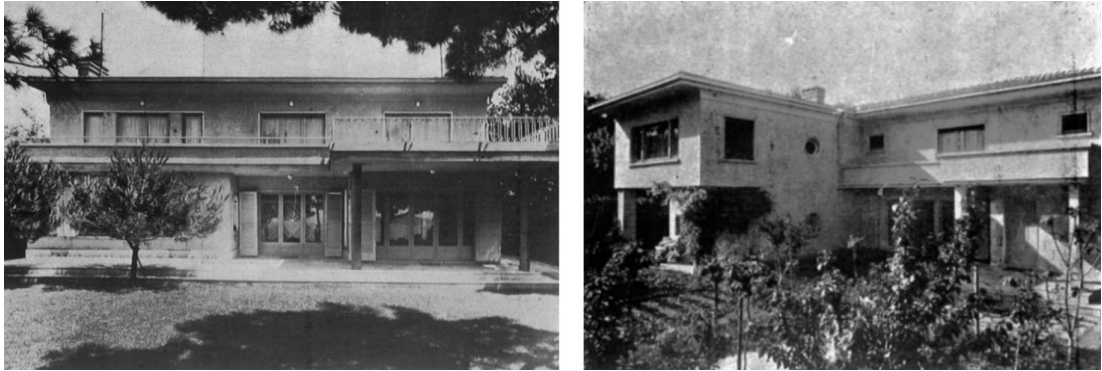
Şekil 2.33: Erkoğlu Projesinden Yapının Cepheleri

Zemin katında giriş holü, salonlar, mutfak, wc ve hizmetli odası, üst katta ise yatak odaları, çalışma ve hizmetli odası ile banyo bulunmaktadır. Zemin katında güneybatı yönündeki deniz manzaralı salonların önlerinde bulunan geniş terastan tek basamakla bahçeye ulaşılır. Üst kattaki büyük teras ise yatak odalarının önünde, alt teras saçak görevi yaparak cephe boyunca uzanmaktadır. Arka cephede de teraslar ve balkonlar bulunmaktadır. Konutun görsellerinden, ön bahçesinde büyüklü küçüklü ağaçlar, arka bahçesinde ise bitki tarhları bulunduğu görülmektedir (Şekil 2.33).

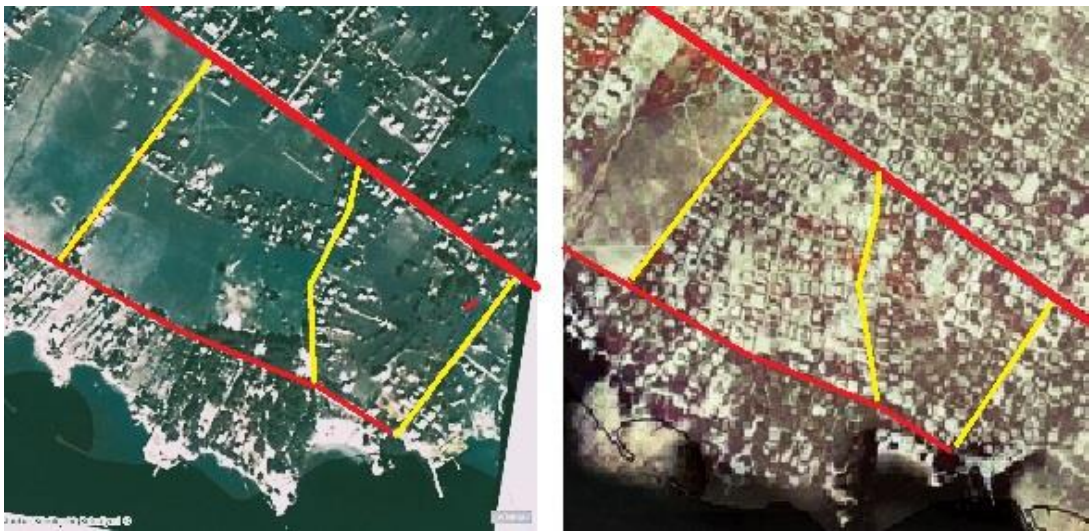
Şekil 2.40: İBB Şehir Rehberindeki 1946 – 1966 Hava Fotoğraflarının Karşılaştırılması

İlk imar planı sonrası yoğunluk artışı 1946 ve 1966 tarihli hava fotoğraflarının karşılaştırılmasında açıkça görülmektedir. Fotoğrafların solundaki sarı düz çizgi Prof.Dr. Hulusi Behçet Caddesi'ni, ortadaki kavisli sarı hat Plaj Yolu Sokağı'nı bunun güneydoğusunda kalan sarı düz hat İskele Sokağı'nı gösterir. Dönemde sadece Prof.Dr. Hulusi Behçet Caddesi'nin kuzeybatısında bulunan bölgenin en geniş alana sahip parkı olan Demokrasi parkı açık alan olarak kalmıştır. Yeni sokaklar oluşmuş, parseller küçülmüş ve apartmanlar dönemi başlamıştır. Üstteki kırmızı düz çizgi Bağdat Caddesini alttaki kavisli kırmızı hat Cemil Topuzlu Caddesidir (Şekil 2.40).

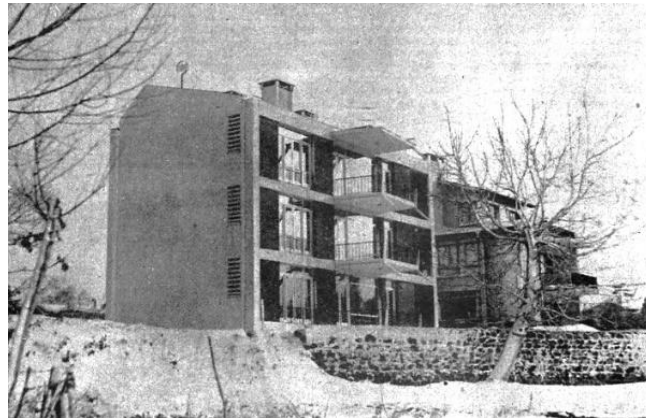
Şekil 2.41: Kalamış’taki Üç Katlı Apartmanın Ön ve Yan Cephesi

Kira Evlerine bir örnek Kalamış’ta Utarit İzgi ile Mahmut Bir’in projelendirdiği üç katlı 9.50 yüksekliğe uyularak yapılmış apartmandır (Şekil 2.41). Bu projede her üç kat da aynı plana sahiptir. Planda giriş kısmının sol yanında mutfak, hizmetçi odası ve wc yi içeren servis kısmı bulunur. Antre ile salon arası bir şömine oluşturulmuştur. Planın sağında salondan geçilen iki yatak odası ve banyo bulunmaktadır.

Manzaraya açılan güneybatı yönündeki ön cephesinde doğramalar yere kadar indirilmiş ve geniş balkonlar ile cepheye hareket kazandırılmıştır. Mutfağın önünde ayrıca bir balkon bulunmaktadır.

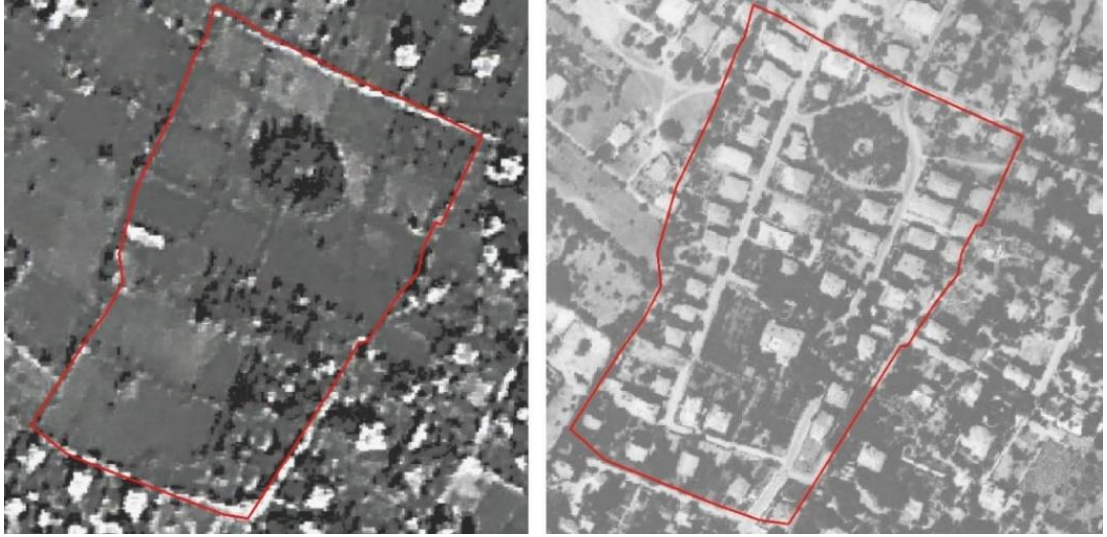
Şekil 2.45: Köşkün Arazisinin 1946 ve 1970 Hava Fotoğrafları Karşılaştırması

Bağdat Caddesi kuzeyinde bulunan Gazi Ahmet Muhtar Paşa'nın 63 dönüm arazi içindeki köşkü 1937 yılında yıkılmış ve sonrasında arazi ifraz edilmiştir. Bu alanlara daha sonra pek çok yapı inşa edilmiştir. Arazinin üst kısmında dairesel alanda bulunan Kameriye, Turing tarafından restore edilerek korunmuş ve günümüzde aynı adla kafe olarak hizmet vermektedir. Hava fotoğraflarının yapılan karşılaştırmasında köşkün arazisi kırmızı ile belirtilmiştir. Kadıköy Belediyesi parselasyon haritalarından yararlanarak hazırlanmıştır. Bu yıllardaki yoğunluk farkı açıkça görülmektedir (Şekil 2.45).

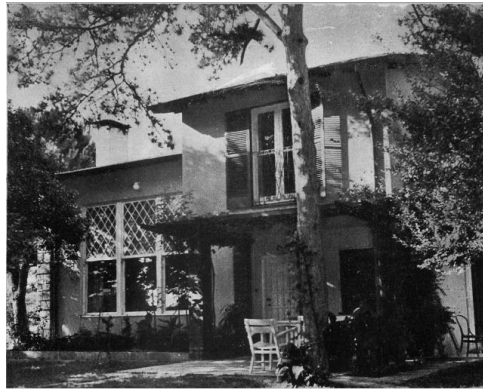
Şekil 2.46: Sayfiye Evine Ait Bir Fotoğraf

Bu arazideki koruluğun parsellenmesi sonrası farklı yıllarda yapılmış iki villa Arkitekt dergisinde tanıtılmıştır. 1953 yılından örnek, Mimar Rebi Gorbon tarafından projelendirilmiş sayfiye evidir. Arsada mevcut olan büyük ağaçları kesmemek için bina boş alana sığacak şekilde planlanmıştır. Yapının girişinde bir oturma köşesi düşünülmüştür (Şekil 2.46).

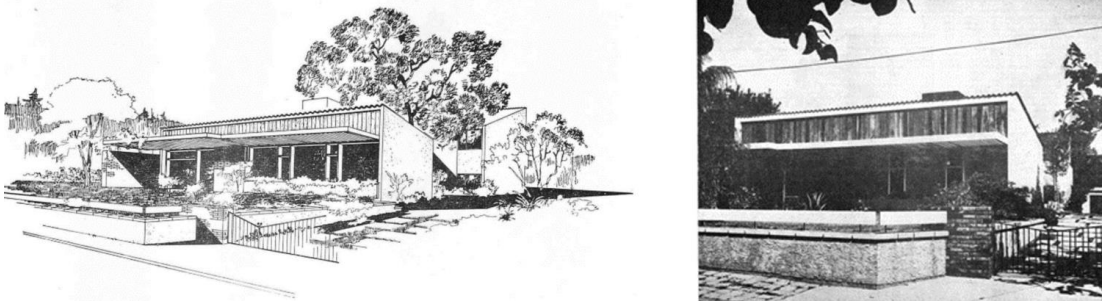
Şekil 2.48: Villanın Projesinden Batı Perspektifi ve Yapım Sonrası Fotoğrafi

1968 yılında Mimar İrfan Bayhan tarafından projelendirilmiş modern villa ise Yazıcıbaşı sokakta aynı araziden parsellenmiş yaklaşık 1000 metrekare bir alana yapılmıştır (Şekil 2.48).

Mimar evi ve atölyesi olarak planlanan yapının doğu yönündeki arka kitlesi iki kat yüksekliğindedir (Bayhan İ. , 1968). Bahçesinin doğu kenarında ayrı bir müştemilat bulunmaktadır (Şekil 2.49).

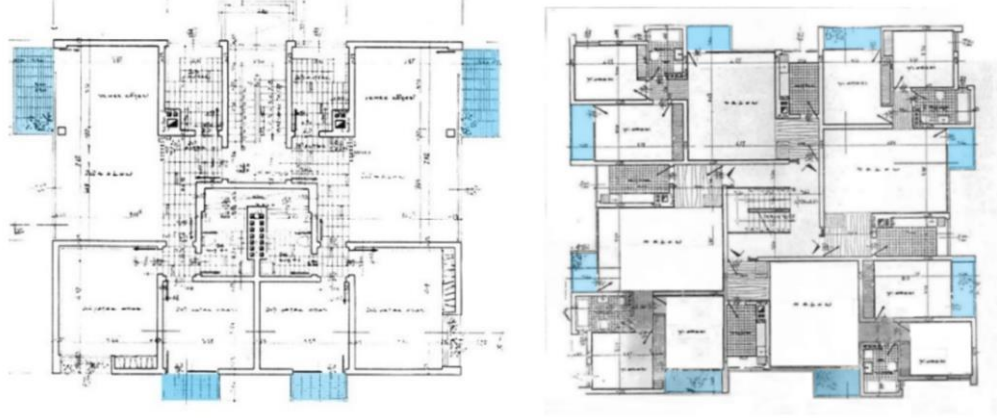
Şekil 2.53: A ve B Tipi Blokların Kat Planları

Her dairede birer yaşam mekanı önünde, birer de yatak odası önünde olmak üzere ikişer balkon bulunmaktadır (Şekil 2.53). Kat planlarında balkonlar mavi ile belirtilmiştir. Geniş bahçe alanları, birbirini engellemeyen blok yerleşimleri ile dönemin modern site örneğidir (Şekil 2.54).

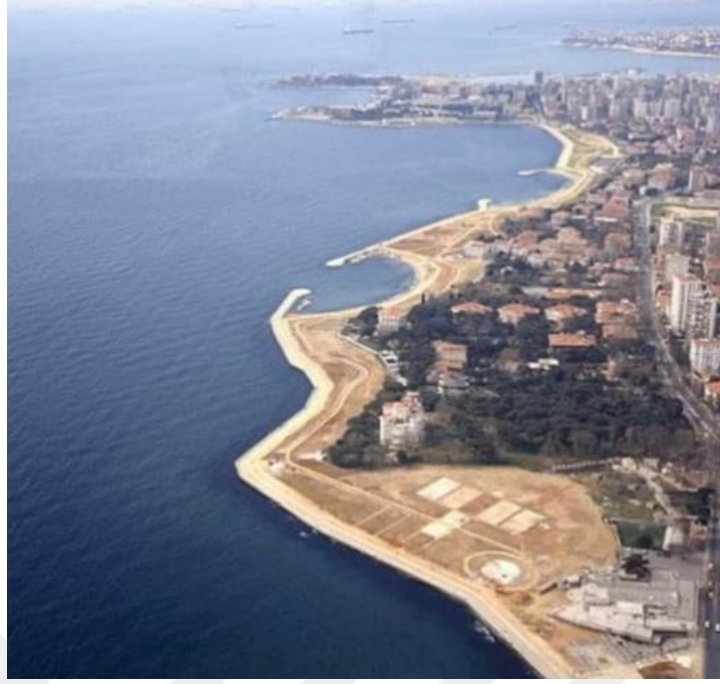
Şekil 2.59: Caddebostan Sahilinde Yol Yapımı İçin Doldurulan Alanlar

Bağdat caddesine cepheli yapılarda kat yüksekliklerinde cadde şartları gereği 15.50 kotu korunmuştur. Caddenin sahil kısmında yüksek katlı yapılar bu dönemde oldukça azdır. Bahçeler içindeki yapı kimliği sürmektedir. 1984 sonrası Bedrettin Dalan döneminde bölgede en önemli değişiklik Kalamış'tan itibaren sahilin doldurulmuş ve Cemil Topuzlu Caddesi bitiminden sonra Çetin Emeç Bulvarı adını alan sahil yolu açılmıştır (Eyice)(Şekil 2.59).

Yalılar içeride kalmış, bölgenin doğal görünümü tamamen değişmiştir. Sayfiye özelliği tamamen yitirilmiş, deniz kenarındaki binaların önleri artık sahil yolu haline gelmiş, plajlar kapanmıştır. Caddebostan, Suadiye vapur iskeleleri kullanımdan kalkmıştır. Açılan yollar ulaşımı kolaylaştırdıkça şehrin sınırları büyümüş, daha kalabalıklaşmış ve yoğunlaşmıştır. Bölgedeki ayırık nizam yapılaşma sayesinde bu dönemde bahçeler hala binalar arasında yeşil dokusunu sürdürmektedir.

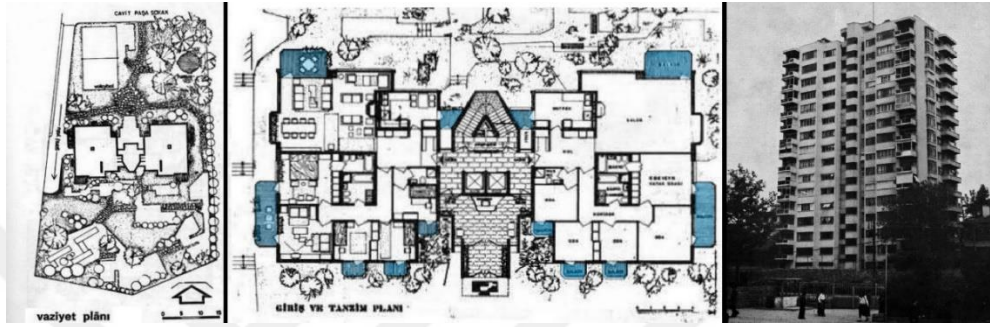
Şekil 2.64: 1980 Yapımı Sazak Apartmanının Vaziyet Planı, Kat Planı, Güney Cephesi

1980 yılından bir diğer örnek geniş bahçe içindeki Sazak apartmanıdır. 15 kat ve iki bodrum kat şeklinde uygulanmış yapının vaziyet planında ağaçlar arasında oturma

köşesi ve bir spor alanı planlandığı görülmektedir. Bu alanlar ve yürüyüş yolları haricinde kalan kısımlar tamamen yeşile ayrılmıştır. Yapının orta kısmında konumlanan çekirdeğin sağında ve solunda birer daire bulunmaktadır. Her dairede farklı ölçülerde altı adet balkon bulunmaktadır. Beş odanın önünde de balkona çıkış vardır. Salon önünde büyük bir balkon ve mutfaktan çıkılan küçük bir balkon bulunmaktadır. Balkonların masa tefrişli çizilmiş olması dikkat çekicidir (Arguvanlilgil, 1979) (Şekil 2.64).

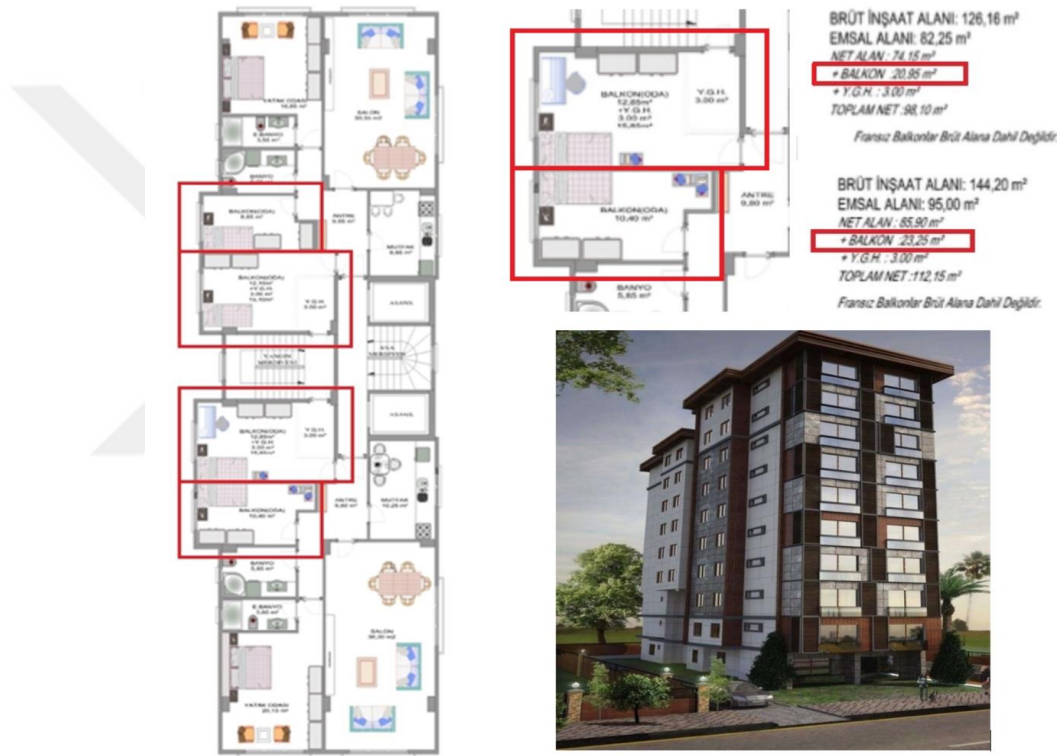
kat bahçe ve teraslarının KAKS'a dahil edilmemesi maddesi ve belediyelerin görmezden gelmesi sonucu planlarda "balkon oda" olarak yazılan veya "balkon" yazılıp oda tefrişi yapılmış planlamalar görülmektedir. Örnekteki proje tanıtımında her dairede –Balkon- diye tanımlanmış parantez içinde ise oda yazılmış dört mahal görülmektedir. Hesaplarda ise balkon metrekareleri belirtilmiştir. Proje görsellerinde uzun yöndeki cephede balkon kullanımı yoktur, dar cephede ise fransız balkon görülmektedir. Balkon-Oda diye belirtilen alanların sonradan kapatılarak odaya çevrileceği açıktır. Kullanıcılar özellikle istemedikçe balkonlar planlarda tamamen yok olmaktadır (Şekil 2.76).

Şekil 2.76: Bir İnşaat Firmasının Sitesinden Satıştaki Konut Örneği

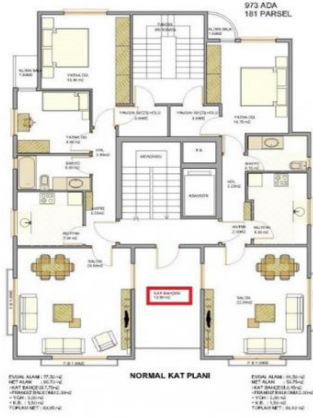
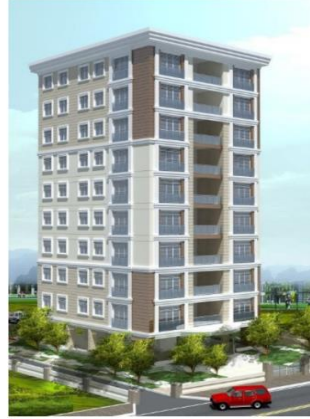
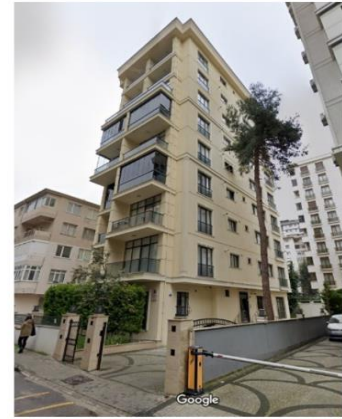
Şekil 2.77: Bölgeden Bir Örnekte Plan ve Görseldeki Kat Bahçesi ve Uygulamadaki Durumu

Projelerde kat bahçesi olarak çizilen bölümler ise oturma başladıktan sonra kapatılmaktadır. Bölgede, bu uygulamanın bir alan kazanımına dönüştüğü örneklerle rastlanmaktadır (Şekil 2.77).²

² "İki daire var, burası her ikisinin de yatak odası, kat bahçesinin tamamen her iki dairenin de ortak kullanımına açık bırakılması gerekiyor. Ama müteahhit uyduruktan pencere yapıyor, burasını göstermelik alçıpanla kapatıyor, her iki daireye de bir çıkış veriyor o da küçücük bir yer oluyor. Paravanı kaldıracam, buradaki kat bahçesini de buraya dahil edeceğim, ama iskan alındıktan sonra diyor. Sözleşmeye de yazıyorlar, 8 m²' lik yatak odasına 4 m² daha ilave edilecek 12 m² olacak. İskan aldıktan sonra müteahhit orayı açıp yeniden sanki ofis penceresi gibi boydan boya pencere yapıyor" (Koylan, 2018).

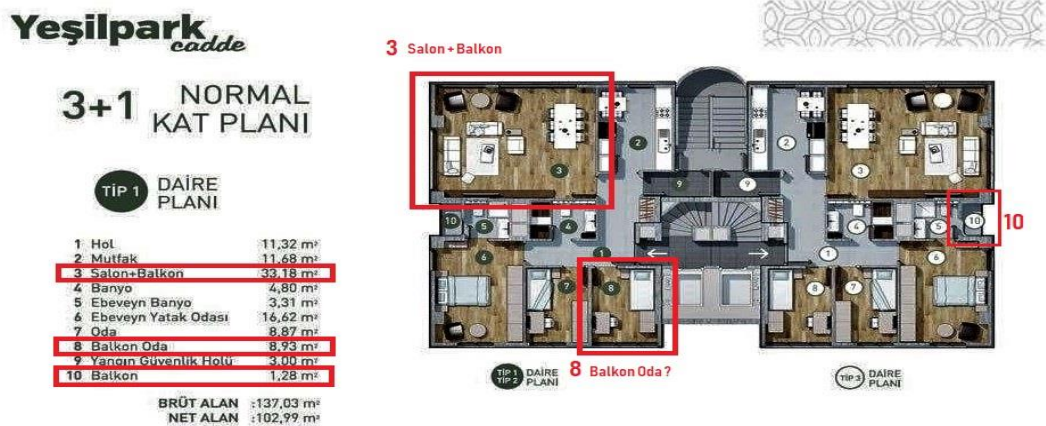
Şekil 2.78: Normal Kat Planlarında Salon-Balkon ve Balkon Oda Tanımlaması

Günümüzden bölgedeki bir proje “*Güçlü lokasyon avantajının yanı sıra, deniz manzarası, iki araçlık kapalı otopark, açık yüzme havuzu, çocuk oyun alanı, yerden ısıtma, güvenlik ve site konsepti ile sizlere hayal ettiğiniz yaşam kapılarını Bağdat Caddesi’nde açıyor.*” şeklinde tanıtılmaktadır (URL-21, t.y.) (Şekil 2.76). Bu yapının projesinde Salon+Balkon 33.18 metrekare şeklinde yazılmış fakat kat planında balkon görülmemektedir. Ayrıca Balkon Oda 8.93 metrekare denen mekanın da balkon amacından çok oda amacına yönelik olduğu yönetmelikler gereği ise bu şekilde yazılması amacın balkon yapmak değil alan kazanmak olduğunu göstermektedir. Net alan hesabına balkonların ve daire ile bağlantılı yangın güvenlik holünün dahil edildiği belirtilmiştir. Bu ifade bu alanların resmi olmasa da sonradan daire tarafından kullanılacağını göstermektedir ve satış amaçlı tanıtımda daha yüksek metrekare daire alan hedefi balkonlar sayesinde kazanılmaktadır (Şekil 2.78).

Ölçümler ruhsat projesine göre belirlenmiş olup, uygulama sonrasında +/- küçük sapmalar olabilir. "Brüt Alan", bağımsız bölümün bulunduğu katın dıştan dışa alanının katta bulunan dairelere oransal olarak dağılımı ile bulunan değerdir. "Net Alan" daire içindeki duvar ve taşıyıcı sistemler düşüldükten sonra sıva öncesi daire içinde kalan alanı göstermektedir. Net alana balkonlar ve daire ile bağlantılı yangın güvenlik holü dahil edilmiştir.

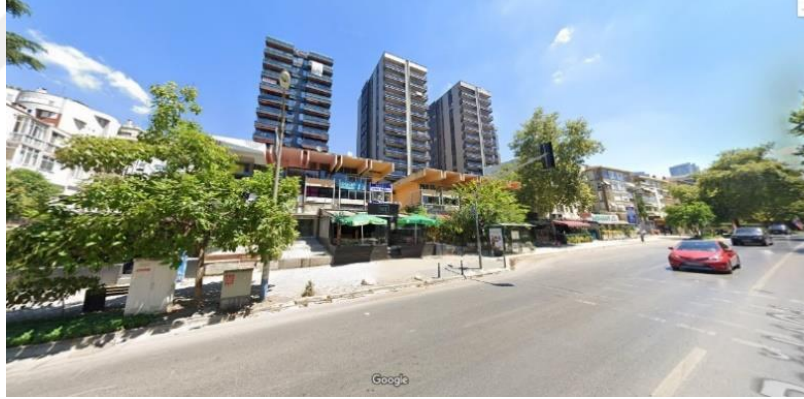
Şekil 2.81: B. Caddesi Panoraması: Önde Beş Katlı Yapılar ve Arkada Yüksek Apartmanlar

Bağdat Caddesine cepheli yapılar hala 15.50 yükseklik ile sınırlı olsa da arka planda yüksek yapılar artık silüete katılmıştır. Caddedeki yeşil görünüm sadece kaldırımların üzerindeki eski ağaçlar sayesinde korunmuştur, yapıların ön bahçeleri kalmamış, büyük çoğunluğu kaldırım hizasına yaklaşmış ve eski yoğun yeşilini kaybetmiştir (Şekil 2.81).

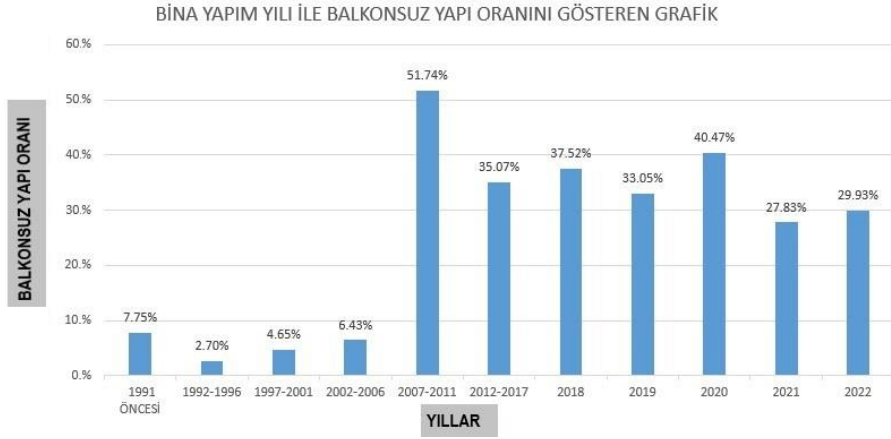
Şekil 2.83: Yıllara Göre Balkonsuz Yapı Oranları

Grafikteki gibi balkon oranı 2007-2011 sonrası tekrar artış gösterse bile 2007 öncesindeki rakamlara göre azdır. Bu grafik balkon alanları dikkate alınarak yapılabilsse fark eski yapılara göre çok çok yüksek çıkacaktır. Eski dönemlerdeki yapılarda, bir dairede biri büyük diğerleri daha küçük alanlı üçten fazla balkon yapıldığı görülmekteyken, günümüzde müteahhitlerin alan kazanımlarını balkonlar üzerinden yapmaları balkon alanlarının iyice küçülmesine ve fransız balkon diye adlandırılan 30-40 santimlik çıkmalar şeklinde yapılmalarına sebep olmaktadır^{3 4}.

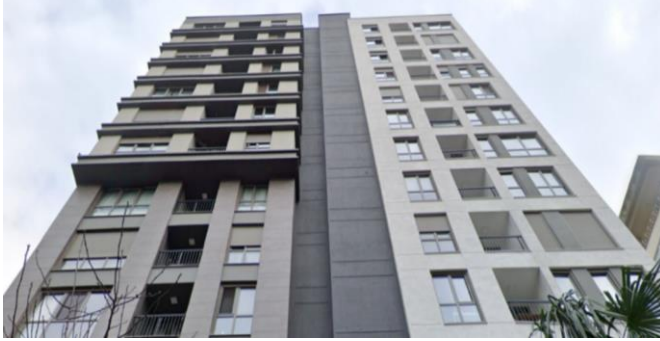
Şekil 2.84: Geniş Cepheli Yapıda Gömme Balkonlar

birkaç parselin birleştirilmesiyle elde edilen alanlara daha geniş yapılar yapılmaktadır. Bu yapılarda balkonlar köşelerde değil aralarda tek cephesi açık, üç tarafı kapalı planlanmaktadır (Şekil 2.84).

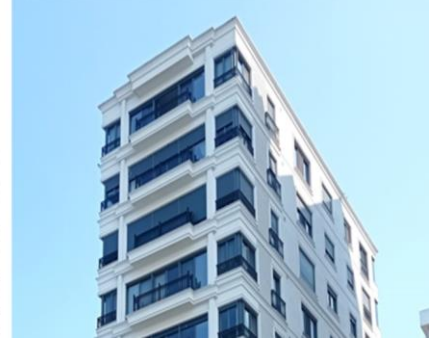
Şekil 2.85: Fransız Balkonlu Apartman

Yeni apartmanlarda döşemeye kadar inen doğramaların önünde en fazla 30 santimetre ebadında Fransız Balkon yapımı da oldukça fazla tercih edilen bir uygulamadır (Şekil 2.85). Önceki dönemin özellikle Bağdat Caddesi kenarındaki yapılarda rastlanan cephenin sağ ve sol köşelerinde oluşturulan balkon şekli ise ölçüler oldukça küçülmüş olarak yapılmaktadır. Köşede veya gömülü kullanımlardan dolayı eğrisel formlar ve L şeklinde iki cephede dönen büyük ölçekli balkon şekilleri oldukça azdır. Balkonlar cephede üst üste, yan yana, gömülü şekilde ve az sayıda iki cephede dönen olarak görülmektedir (Şekil 2.86).

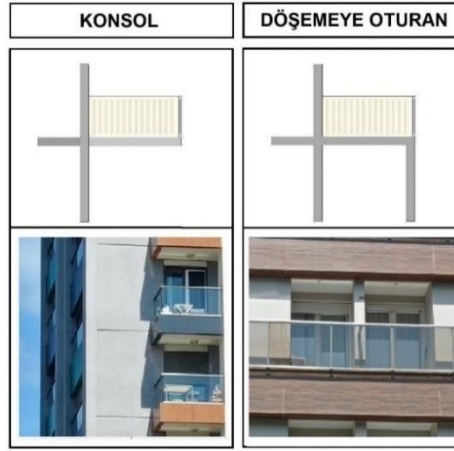
Şekil 2.87: Taşıyıcı Durumuna Göre Balkonlar

2-Balkonlar taşıyıcı sistemine göre sınıflandırıldığında çoğunlukla köşede konsol ve gömülü tiplerde alt kat döşemesinin üzerine oturan olmak üzere iki şekilde görülmektedir (Şekil 2.87).

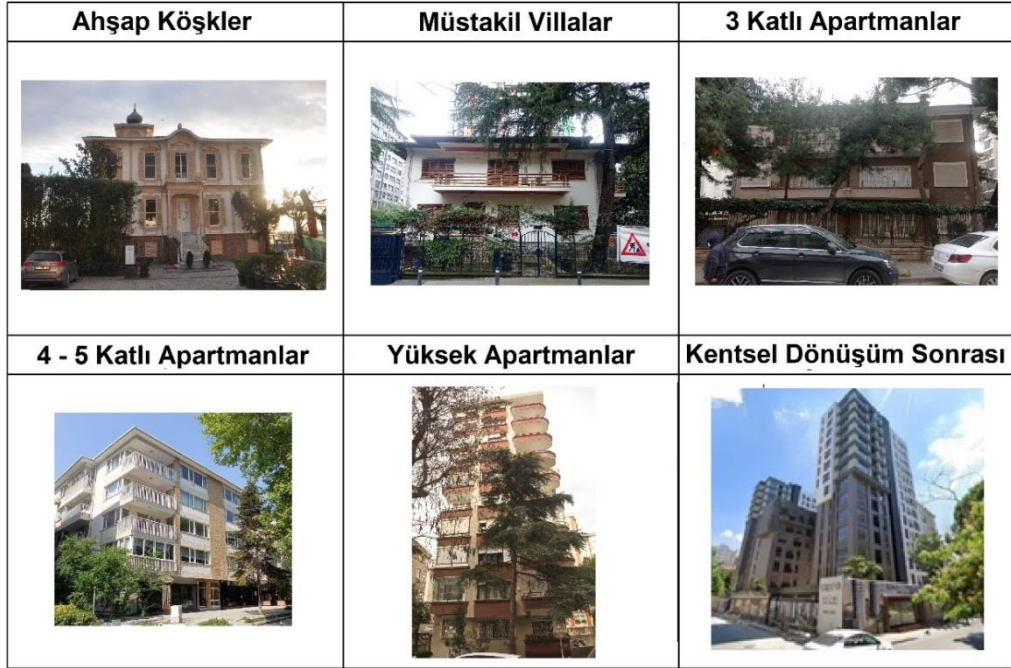
Şekil 2.93: Yapıların cephe karşılaştırmaları

19.yy sonundan günümüze olan yapıların fotoğraflarında cepheler ve balkonlar buldukları dönemi ifade etmektedir (Şekil 2.93).

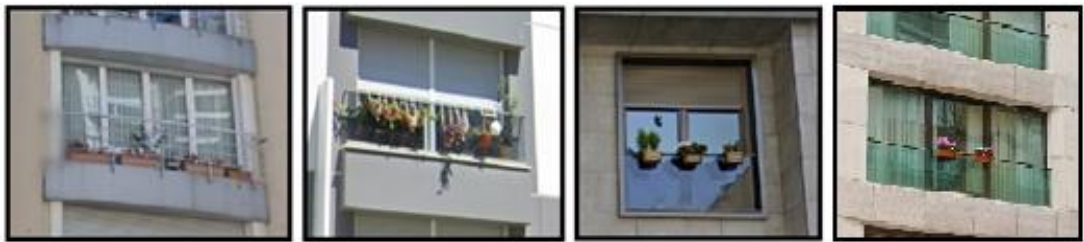
Şekil 2.94: Fransız Balkonlarda Saksılarda Çiçekler

2000 sonrası yapılarda sıklıkla görülen Fransız Balkonlar veya balkonsuz konutlar insanların bahçeye ve balkona duyduğu özlemi arttırmıştır. Eski dönemlerin çiçeklikli balkonlu, bahçeli evlerinde oturup dönüşümü yaşayan kişilerin çiçeklerinden vazgeçemedikleri görülmektedir (Şekil 2.94). Şartları zorlayarak da olsa çiçekleri için bir alan yaratmaya çalışan daire sakinlerinin balkon gereksinimi çok açıktır.

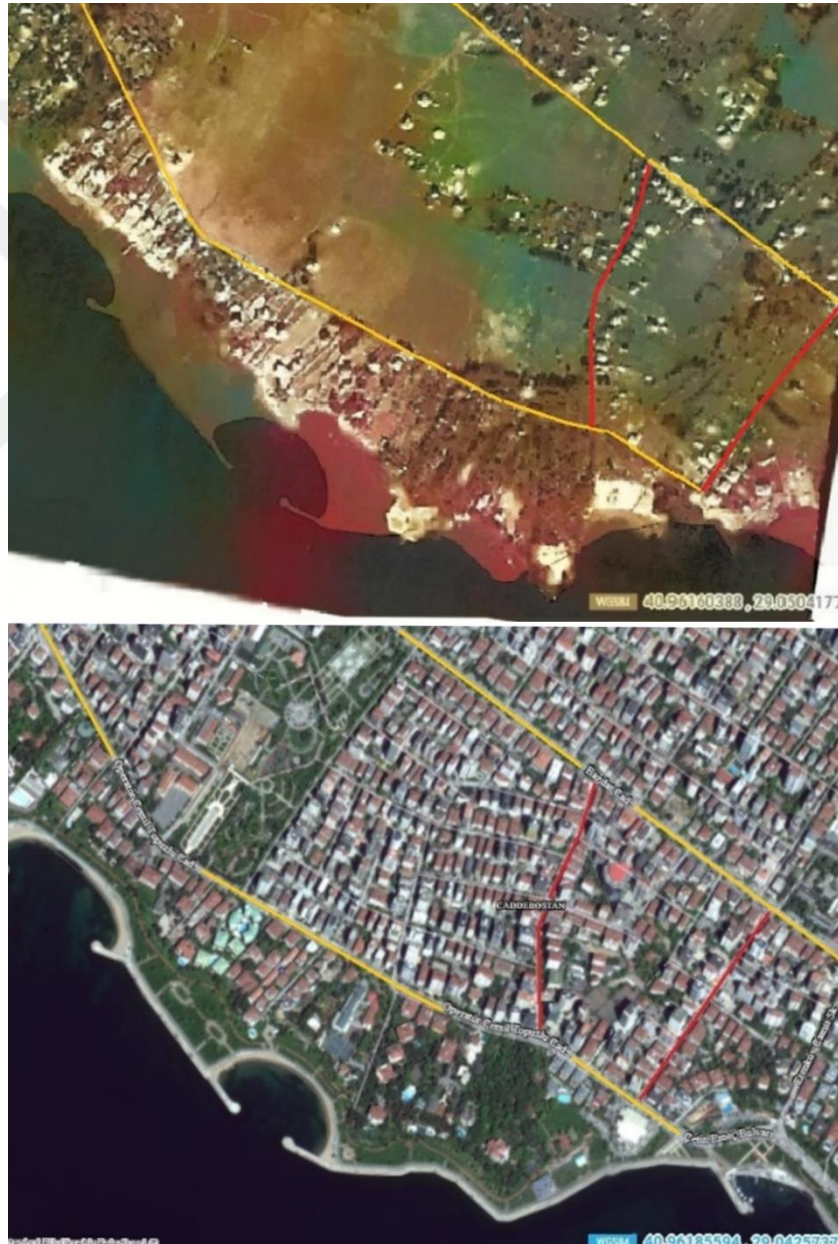
Şekil 3.1: 1946 ve Günümüz Hava Fotoğrafları Karşılaştırması

Caddebostan mahallesinin renklendirilmiş 1946 ve günümüz hava fotoğraflarının karşılaştırılmasında üstteki sarı düz hat Bağdat Caddesi'ni ve altta kavisli giden sarı hat Operatör Cemil Topuzlu Caddesi'ni göstermektedir (Şekil 3.1). Bu iki yol arasında bağlanan kırmızı ile işaretlenmiş olan kavisli yol Caddebostan Plaj Yolu Sokağı'nı, Bağdat Caddesi'ni sahile ve Operatör Cemil Topuzlu Caddesi'ne bağlayan düz kırmızı hat ise Caddebostan İskele Sokağı'nı göstermektedir. 1946 fotoğrafında sahil doğal görünümünde ve sahil kenarındaki yapılar yalı özelliğindedir. Sahil yapılarının pek çoğunun önünde iskelesi bulunmaktadır. Günümüz fotoğrafında ise sahil doldurulmuş, yürüyüş alanları ve sahil yolu ile kara alanı arttırılmıştır. 1946 fotoğrafında bu alanlar ton farkı ile seçilebilmektedir. Yerleşim yoğunluğundaki artış açıkça bellidir. Caddebostan Mahallesi; Göztepe parkı ve sahildeki dolgu alanlar sayesinde Kadıköy'ün diğer mahallelerine göre, yeşile ulaşım mesafeleri açısından şanslı bir konumdadır. Kadıköy'de kamuya açık en uzun sahil bandı Caddebostan mahallesindedir. Yürüyüş ve gezi amaçlı gelenler sebebiyle gün içinde nüfusu oldukça artmaktadır.

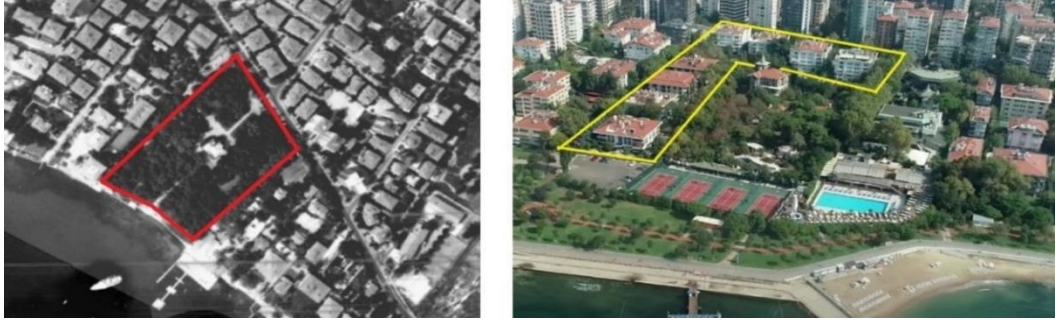
Şekil 3.4: Solda 1982'deki Parsel Alanı, Sağda Parselden Kaybedilen Alandaki Apartmanlar

Özden, uzun süre uğraştıktan sonra imar izni alarak 1986'da bu kez köşkün etrafına apartmanlar yaptırarak bahçesinin iyice küçülmesine sebep olmuştur (Atılğan, 2020).

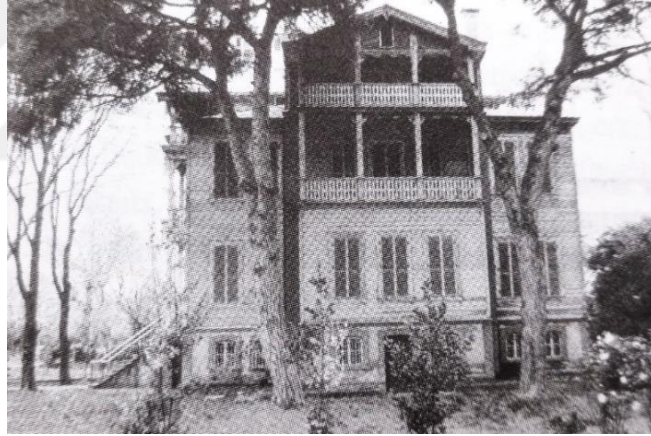
Şekil 3.7: Cemil Topuzlu Caddesi'nden Cafer Paşa Köşkü'nün Güneybatı Cephesi

Bodrum katı kargir, üst katları ahşap olan yapının Prof. Dr. Hulusi Behçet Caddesinden bahçe girişi bulunmaktadır. Yapının zemin katına 11 basamaklı bir merdiven ile çıkılmaktadır. Kuzeybatı cephesindeki balkonlar, giriş üzerinde saçak görevi yapar ve yapının cephesine hareket katarak süslemeleri ile öne çıkarlar. Balkonları taşıyan ahşap dikmeler iki kat boyunca çatıya kadar devam etmektedir. Üçgen alınlıkla sonlanan çatı saçağı formuyla dikkat çekicidir. Güneybatı cephesinde bulunan geniş balkonlar ise, inşa edildiği dönemde önü açık olan yapının, deniz manzarasına yönelişini göstermektedir.

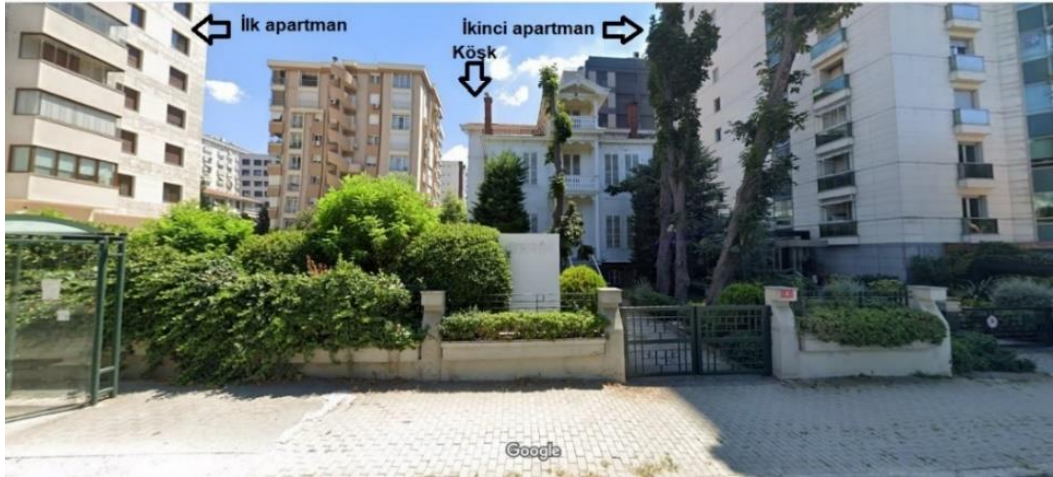
Şekil 3.9: Cafer Paşa Köşkü Ön Cehesi ve Yanındaki Yapılar

Cafer Paşa Köşkü, günümüzde Prof. Dr. Hulusi Behçet Caddesi, eski adıyla Tütüncü Mehmet Efendi Caddesi üzerinde 4 kapı numarası ile 1107 ada 170 numaralı 1140 metrekare alana sahip tescilli parselde bulunmaktadır. Paris elçisi olan Tevfik Paşa'nın inşasına başlatıp yapımı yarım kalınca köşkü Cafer Paşanın eşi almıştır ve 1897 tarihinde tamamlanmıştır. 1996 tarihine kadar Paşanın torunu tarafından kullanılan köşk, onun vefatı sonrasında bakımsız kalmıştır (Halıcı, 2000). 1975 yılında parsellenen kuzeydoğusuna Zadil apartmanı inşa edilmiştir. 2001 yılında bir inşaat firmasının mülkiyetine geçen köşk 2001 yılında restorasyon geçirmiş ve aynı yıl güneybatısına Verda apartmanı inşa edilmiştir. Zadil apartmanı, 2016 yılında Kentsel Dönüşümle yenilenmiştir. Günümüzde köşkün ön cephesi olan Güneybatı Cephesi, Cemil Topuzlu Caddesi'nden görülememektedir (Şekil 3.7). Sadece Göztepe Parkına bakan kuzeybatı cephesi açıkta olup, sağ ve sol yanındaki yüksek apartmanlar arasında saklı haldedir (Şekil 3.9).

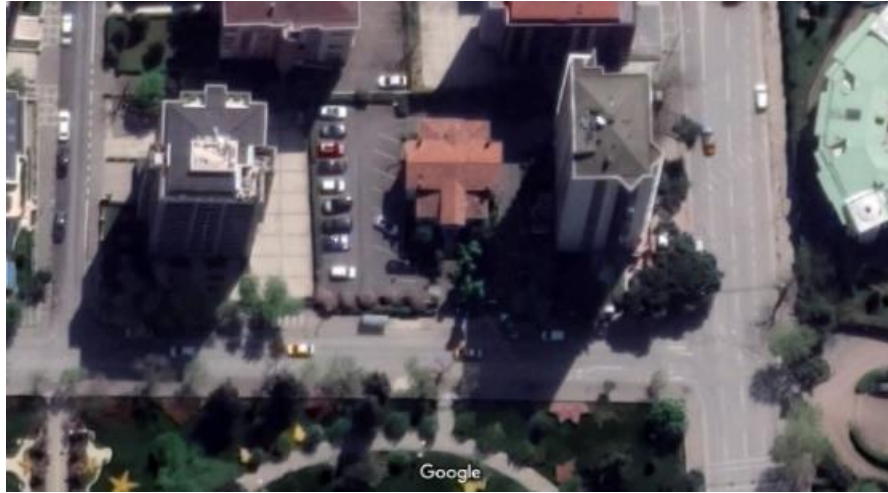
Şekil 3.11: Uydu Fotoğrafında Cafer Paşa Köşkü ve Yanındaki Yüksek Apartmanlar

Bahçesi otopark olarak kullanıldığı için eski yıllarda görülen yeşil dokusunu ve ağaçlarını tamamen kaybetmiştir. Uydu fotoğrafında Köşkün çevresinin büyük çoğunlukla sert zemin olduğu görülmektedir (Şekil 3.11).

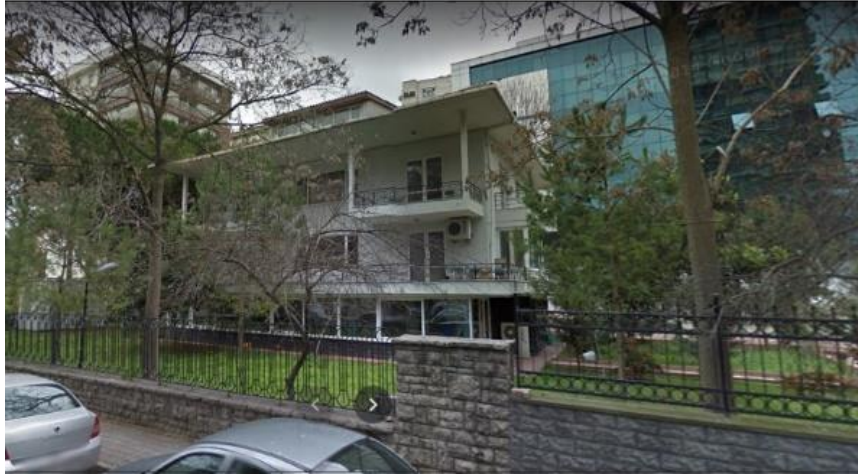
Şekil 3.12: Yapının Restoran Kullanımı Öncesi Gökçe Sokak'tan Fotoğrafi

Ömer Paşa Sokak ile Gökçe Sokak köşesinde, 8 kapı numaralı yapı, 1097 ada, 78 numaralı parselde bulunmaktadır. Yaklaşık iki dönüm bahçe içinde, müstakil konut olarak inşa edilmiştir. Günümüzde Kentsel Dönüşüme girmeyip, Tütüncü Mehmet Efendi Caddesi üzerindeki Mimar Emin Onat'ın tasarımı Villa Maral gibi restorana dönüşmüş örneklerdendir. Bahçesi orjinal halinde kalmamış, kısmen korunmuştur. Yapı ise geniş balkonları, terasları ile modern mimari miras örneğidir. Yapının bahçe girişi, Ömer Paşa Sokak'ta, kuzeybatı cephesinde bulunmaktadır. Ana girişe bahçeden onaltı basamaklı merdivenle ulaşılmaktadır. Girişin üzerinde bulunan balkon aynı zamanda saçak görevini yapmaktadır. Girişin yanından başlayarak U şeklinde dönen teras, ön cephe boyunca devam ederek yan cephede sonlanır. Üst katlardaki odaların önlerinde ise ayrı ayrı balkonlar bulunmaktadır. Balkonların iki yanındaki dikmeler, geniş çatı saçağına kadar uzanmaktadır. Balkon ve terasların cephede güçlü bir dinamik etkisi vardır (Şekil 3.16). Bodrum kat kullanımını sağlamak ve daha fazla ışık amacıyla Gökçe Sokak cephesinde boydan boya açılmış ilave pencereler dikkat çekmektedir. Dönem yapılarında görülen taş kaplama bodrum duvarlarının orjinalliği bu pencerelerle bozulmuştur.

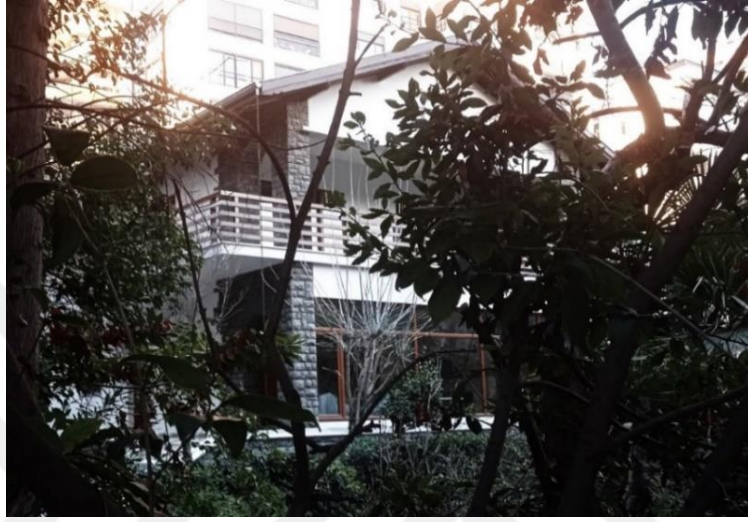
Şekil 3.15: Ethem Efendi Caddesi'nden Fotoğrafta Müstakil Konut

Kırma çatılı yapının zemin katında, bahçeye bakan teras alanının önünde görülen geniş açıklıklı pencerelerin sonradan kapatıldığı anlaşılmaktadır. Taş kaplama duvar ortasında zeminde ve birinci katta üzeri kemerli birer boşluk dikkat çekmektedir. Zemin katta bu kemerli boşluk sonrası dört basamakla bahçeye inilmektedir. Birinci katta Bağdat Caddesi'ne bakan ön cephede bulunan geniş balkon ise L şeklinde sol yan cepheye dönerek devam etmektedir. Günümüzde Bağdat Caddesine açılan bahçe kapısının kullanılmadığı, Ethem Efendi Caddesinden girişi olduğu görülmektedir. 1966 tarihli hava fotoğrafında görülen Bağdat Caddesine uzanan bahçedeki patika ve etrafında formal düzenlenmiş bölümler o dönemdeki kullanımı gösterir. Farklı yıllardan hava fotoğrafları karşılaştırmasında, yapı ve bahçesi ilk dönemden bugüne aynı şekildedir (Şekil 3.13).

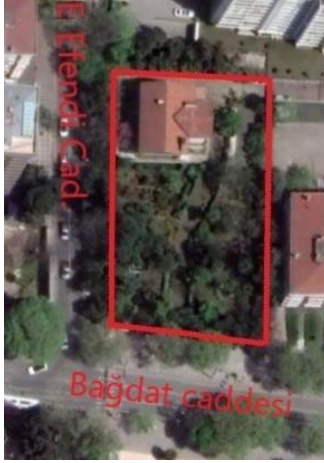
Şekil 3.17: Yapının Bahçesi

Günümüzde caddeye cepheli, geniş bahçe içinde bulunan ve aynı zamanda konut olarak hala kullanılan çok az sayıdaki örneklerdendir. Caddebostan Mahallesi'nde ise bu özelliği ile öne çıkmaktadır. Caddede yürüyenlerin dikkatini, ilk olarak bahçe duvarı ve yeşil dokusuyla çekmektedir. Yapı ile ilgili proje bilgileri Kadıköy Belediyesi arşivinden edinilememiştir. 1966 öncesine tarihlenen konutun bahçesi, diğer tarihli fotoğraflarda da görülecek şekilde çok az değişikliklerle bugüne gelmiştir (Şekil 3.14). Caddebostan Mahallesi'nde, Bağdat Caddesi'nde olup önünde bahçesi artık kalmayan, alt katı çoğunlukla işyeri olarak kullanılan apartmanların arasında, yoğun yeşil dokusu ile tek örnektir (Şekil 3.15).

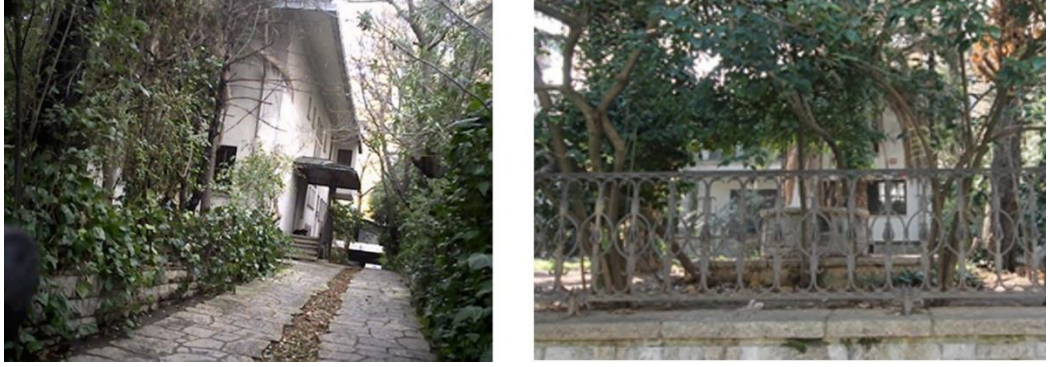
Şekil 3.20: KEOS'tan Ulaşılan Müstakil Yapının Fotoğrafları

Kadıköy Belediyesinden istenen yapı bilgilerinde müstakil konut ile ilgili verilere ulaşılamamıştır. Kent Otomasyon Sistemi görsellerinde eski yapının iki fotoğrafı bulunmaktadır. Fotoğraflarda yapının Bağdat Caddesine bakan Kuzeydoğu Cephesi

ve Kuzeybatı yönündeki yan cephesi görülmektedir. Giriş katına Kuzeybatı (sağ yan) cephesinden altı basamakla ulaşılmaktadır.

Kırma çatılı olduğu görülen yapının, önünde ve arkasında geniş bahçesi ve yoğun ağaçları bulunmaktadır. Sağ yanındaki alana caddeden giriş verilerek oluşturulan sert zemin açık otopark olarak kullanılmıştır. Ön cephesinin sol tarafındaki girintili kısımda ilk katta teras, ikinci katta balkon bulunmaktadır (Şekil 3.20). Cadde fotoğraflarından geniş bahçe içindeki iki katlı yapının 2011 yılında yıkıldığı ve yerine iş merkezi yapıldığı görülmektedir (Şekil 3.21).

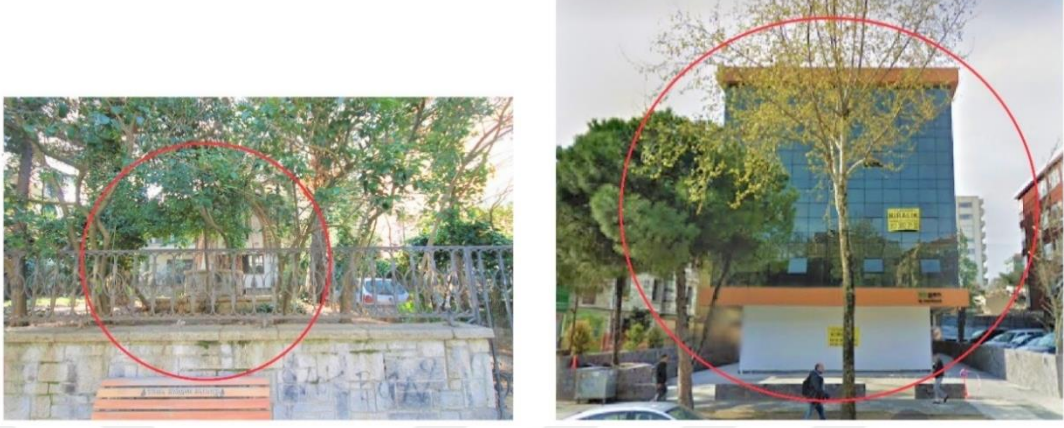
Şekil 3.22: Müstakil Konutun 2011 yılı ve İş Merkezinin 2014 yılı Bağdat Caddesi'nden Görünüşleri

2011 cadde fotoğrafında müstakil konut önündeki yoğun ağaçlar arkasında kaldığından görülememektedir (Şekil 3.22). Yerine yapılan iş merkezi parsel sınırına dolayısıyla Bağdat caddesine yaklaşarak inşa edilmiştir (Şekil 3.22).

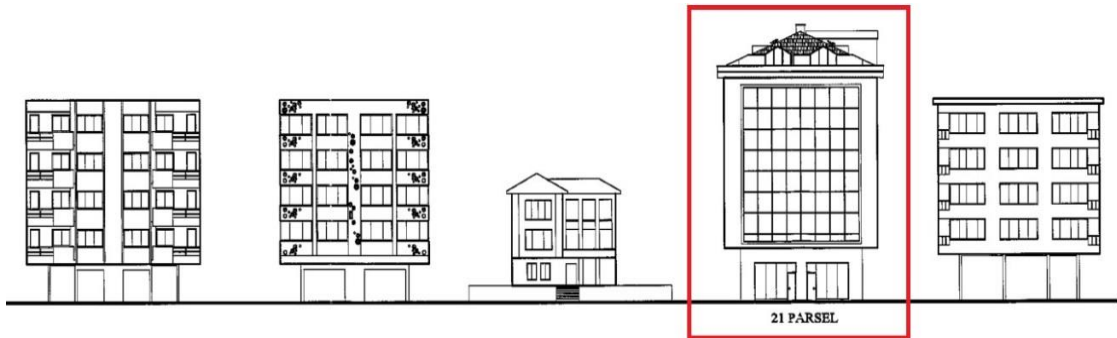
Şekil 3.25: Bağdat Caddesi'nden Silüet

Projede bulunan caddeden bakışa göre çizilmiş silüette İş Merkezinin cephesinin diğer yapılardan farkı görülmektedir. Önceki dönem yapısı olarak güneydoğusunda bulunan ve günümüzde bir banka tarafından kullanılan korunmuş üç katlı yapı bulunmaktadır. Diğer yapıların hepsi beş katlıdır ve 2000 öncesi yapılarıdır. İş merkezinin uygulamasında, çiziminde bulunan giydirme cam cepheyi çevreleyen düşey bantlar yapılmamıştır, normal katları gösteren kütle üst ve altta turuncu renk kullanımı ile öne çıkarılmış olup sadece yatay bant uygulanmıştır. Cam cephesi ile caddenin mevcut mimarisinden oldukça farklı bir yapıdır. Bağdat caddesinden silüette 21 Numaralı Parseldeki İş Merkezi ile Korunmakta Olan Üç Katlı Komşu Yapı ve Çevresindeki Beş Katlı Yapılar gösterilmiştir (Şekil 3.25).

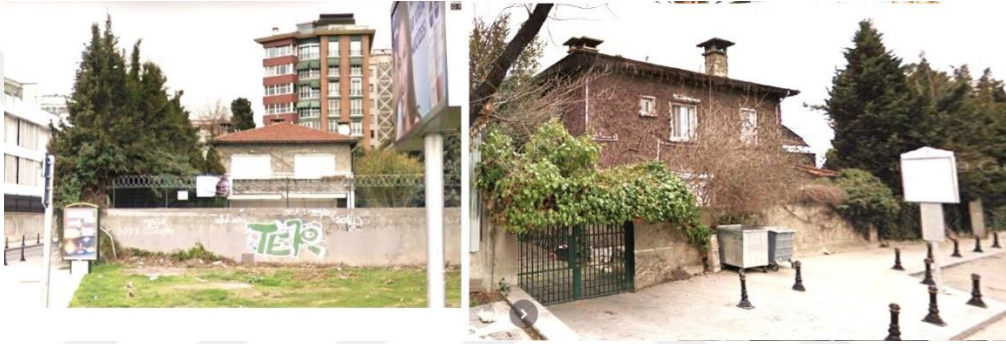
Şekil 3.26: Yıkılan Yalının Solda Çetin Emeç Bulvarı'ndan, Sağda Abdülkadir Noyan Sokak'tan Fotoğrafları

Dr. Abdülkadir Noyan Sokak No:2 de bulunan yapı 383 ada 7 numaralı parselde bulunan yıkılmış yalıdır. Sokağın Çetin Emeç Bulvarı ile birleştiği güneydoğusundaki 842 metrekare köşe parseldedir. Bir bodrum kat, zemin kat ile birinci kattan oluşan yapı 6.50 m. yüksekliğinde müstakil kullanımlıdır. Yapının girişi kuzeydoğu cephesindedir. Güneybatısında ve güneydoğusunda bahçeye ve deniz manzarasına açılan geniş terasları bulunmaktadır. Üst kat yatak odalarına, zemin kat ise yaşam alanlarına ayrılmıştır. Projesinde teras çatılı çizildiği görülen yapının cadde ve hava fotoğraflarına göre çatısı kırma şeklinde yapılmıştır (Şekil 3.26-3.27).

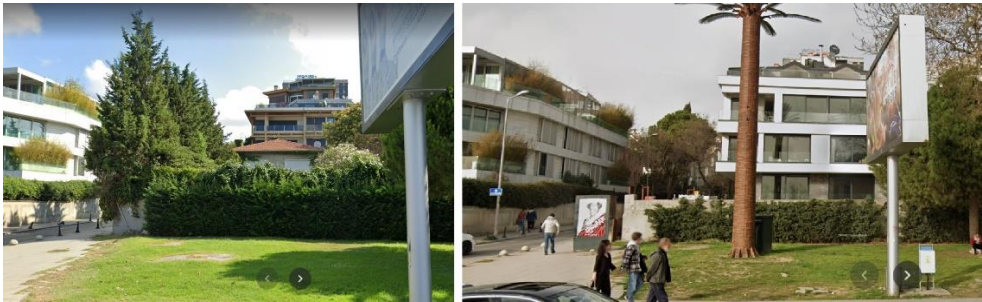
Şekil 3.29: Solda Yıkılan Yalının 2019, Sağda İnşası Süren Apartmanın 2022 fotoğrafları

2014 sonrası cadde fotoğraflarından tüm cephelerini sarmaşık kapladığı ve uzun süredir kullanılmadığı anlaşılan yapı, 2020 yılında satılığa çıkarılmıştır. 2021 yılı fotoğrafında ise yapı yıkılmış, bahçesi yeşil dokusunu ve ağaçlarını kaybetmiştir. Yerinde çekilen son fotoğraflarda yerine yapılan üç katlı apartman inşaatı tamamlanma aşamasındadır (Şekil 3.29).

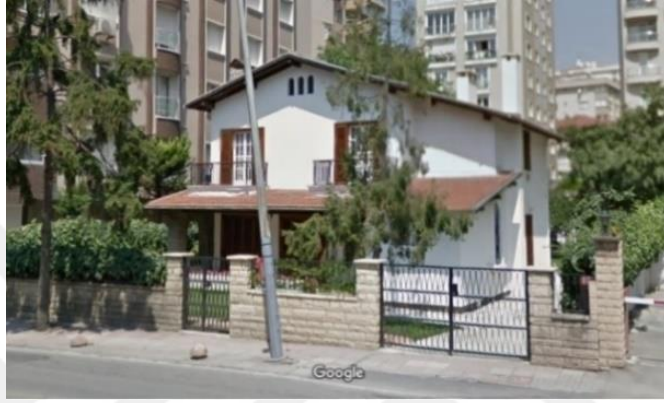
Şekil 3.32: Google 2015 Tarihli Yol Çekimlerinden Yıkılan Müstakil Yapı

Cemil Topuzlu caddesine cepheli, 71 bina numaralı, 1107 Ada 36. Parselde bulunan 756 metrekare bahçeli müstakil yapıdır. İki katlı ve beşik çatılı yapıda çatı arasında da bir mekan olduğu üç sıra çatı penceresinden anlaşılmaktadır. Zemin katında yapının ön cephesinde boydan boya bir teras bulunmaktadır. Terasın üzeri çatı ile kapatılmıştır. Birinci Katta bulunan odaların bu çatının üzerine taşan iki adet balkon bulunmaktadır (Şekil 3.32).
