19.YY. SONUNDAN GÜNÜMÜZE BAĞDAT CADDESİ VE YAKIN ÇEVRESİ
KONUTLARIN BALKON VE BAHÇELERİNDEKİ DEĞİŞİM:
CADDEBOSTAN MAHALLESİ ÖRNEĞİ

YÜKSEK LİSANS TEZİ

Mimarlık Anabilim Dalı

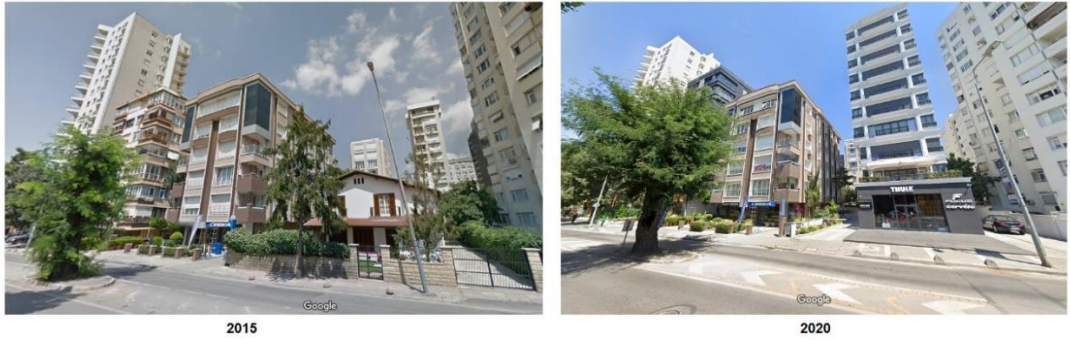
Şekil 3.34: Eski ve Yeni Yapıların Caddeleri Görünümleri Karşılaştırması

1966 ve 2006 arası hava fotoğraflarında görülen yapının yıkımı sonrası parselde on katlı dar cepheli bir apartman yapılmıştır (Şekil 3.33). Ağustos 2015 google sokak görüntülerinde bahçe içindeki yapı ve önündeki yolda tek ağaç bulunmaktadır. Yıkılan yapı yerine yapılan on katlı apartman sonrası bahçe kalmamış, alt katı işyeri olan yapının otopark giriş ve çıkışı sebebiyle yeşil bahçe tamamen yok olmuştur. Karşılaştırmalı fotoğrafta yapının önündeki kaldırımda kalan tek ağacın dahi 2020 fotoğraflarında ortadan kalktığı görülmektedir (Şekil 3.34).

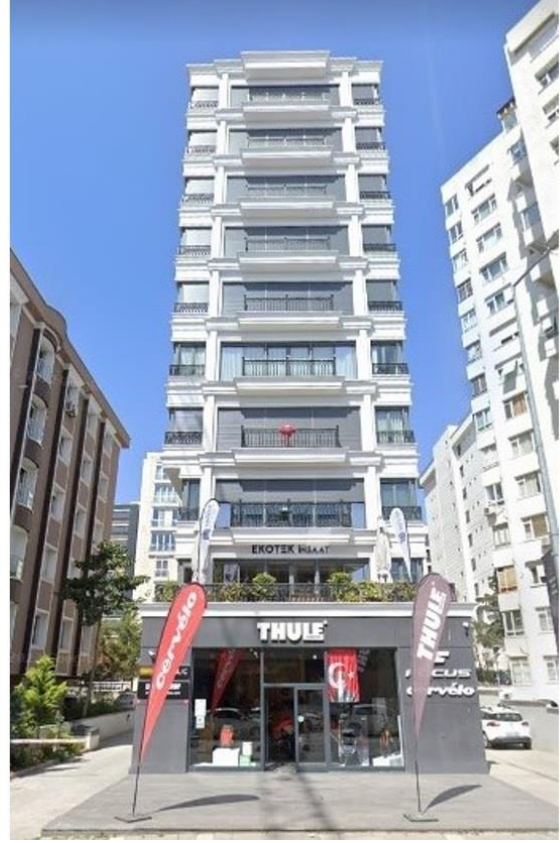
Şekil 3.35: Yeni Yapının Normal Kat Planı, Cephesi ve Ağaç Hesabı

Yeni yapı, 9 Normal kat, Zemin Kat ve iki Bodrum Kattan oluşmaktadır. Yapının sağ tarafında açık otopark girişi, sol tarafında kapalı otopark girişi bulunmakta, arka bahçe alanı otopark olarak planlandığından bahçede toprak alan kullanımı bulunmamaktadır. Zemin Katındaki işyerinin ön cepheden girişi vardır. Apartman girişi ise sol yan cephededir. Dükkan alanı bina cephesinden dört metre öne çıkarılmıştır ve bu kısmın teras çatısı, birinci normal kattaki daire tarafından kullanılmaktadır. Manzaraya bakan ön cephedeki diğer normal katlarda, projede eni 4.10, genişliği 0.60 metre olarak okunan Fransız balkon tercih edildiği görülmektedir. Arka cephede bulunan Ebeveyn yatak odasının önündeki balkonun katlanır cam ile kapatıldığı belirtilmiştir. Ayrıca projede yine “Balkon” olarak tariflenmiş 14 metrekare alana sahip bir mekan görülmektedir. Manzaraya sahip ön cephede sadece 0.60 m. genişlikte Fransız balkon yapılırken görüşü kapalı olan yan cephede bu metrekarelerde planlanan balkonun, iskan sonrası oda olarak kullanılacağı açıktır (Şekil 3.35). Planda balkonlar mavi renk ile belirtilmiştir.

AĞAÇ HESABI 512,61 21.
 $75600 \text{ m}^2 - 243,39 = 581,61 / 25 = 24,26$
 parsel büyüğünde 24 ağaç yetiştirilecektir.
 7 ağaç mevcut, 15 ağaç yetiştirilecektir.
 6 ağaç nakil edilmiş hâlinde yeniden hesaplanacaktır.

21 adet ağaç dikilmeden
 Bahçe düzeni yapılmadan iskan
 verilemez.

Ağaç Hesabında bahçede mevcut yedi adet ağaç bulunduğ ve toplamda 21 ağaç olması gerektiği belirtilmiştir. 21 ağaç dikilmeden ve bahçe düzeni yapılmadan iskan verilmeyeceğine ait damga basılmıştır. Ağaçların naklinin yapılıp yapılmadığı, sonrasında dikildikleri yerde tutup tutmadığı veya belediyeye sadece ağaç sayısı kadar ödeme yapılıyorsa mevcut yedi ağaca ne olduğu gibi soruların benzerleri bölgedeki pek çok alan için düşünülmektedir.

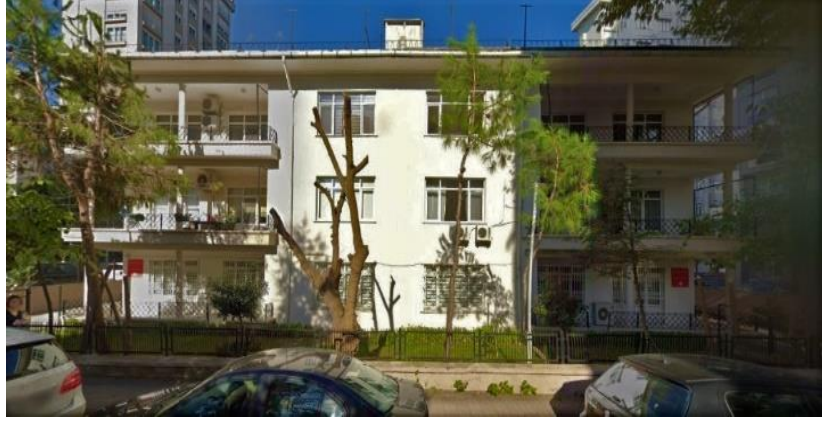
Şekil 3.36: Yapının Mehtap Sokak'tan Güneybatı Cephesi

Örnekteki yapı 1106 ada, 162 numarada 1448 metrekare alana sahip parseldedir. Mehtap Sokak, 17 numarada bulunmaktadır (Şekil 3.36).

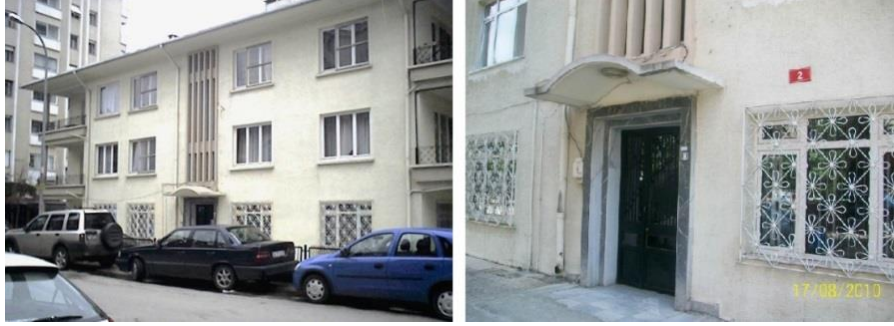
Şekil 3.38: Gülistan Sokak'tan Kuzeybatı Cehesi ve Giriş Kapısı Detayı

Yapı üç katlı 9.50 m. yüksekliğindedir. Kuzeybatı ve güneydoğu yönlerinde, üzerinde eğrisel birer saçak olan iki ayrı giriş kapısı bulunmaktadır (Şekil 3.38). Saçak üzerindeki kısımlarda, cephe boyunca altı sıra düşey kagir güneş kırıcılar ile

merdiven evine kontrollü ışık sağlanmıştır. Bir katta iki ayrı çekirdekle ulaşılan dört daire bulunmaktadır. Ayrıca çatı katında bir daire ve teras kullanımı vardır.

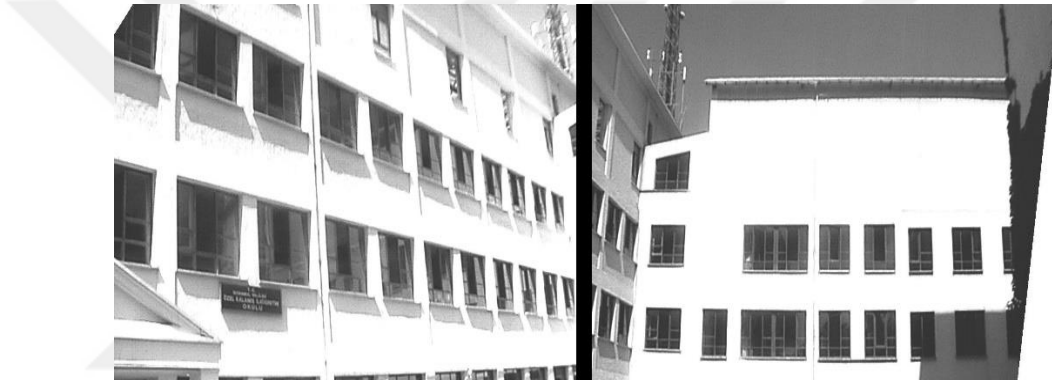
Şekil 3.40: Yıkılan Özel Kalamış Lisesi'nin Yapıları

Regnum Sky Residence; Hamam sokak, numara 12 de bulunmaktadır. 4054 metrekare alana sahip bir ara parseldedir. Yapının yeri öncesinde bir okula aittir. 1950 yılında açılmış Özel Kalamış Lisesi kapanana kadar yuva, ilk, orta ve lise eğitimi vermiştir (Şekil 3.40). 2005 yılında kapatılmasıyla beraber okul yapıları yıkılmış ve yerine bu yapının inşaatı aynı yıl başlamıştır. Okul yapısı/yapılarının bulunduğu parselin, 1946 yılı hava fotoğrafında boş olduğu görülmektedir. 1966 – 1970 -1982 yıllarında artık parselde sokağa dik konumda okul yapısı dikkat çekmektedir. Bu yapıya ilave başka yapılar yapılarak okul zamanla eğitim kapasitesini arttırmıştır (Şekil 3.40-Şekil 3.41).

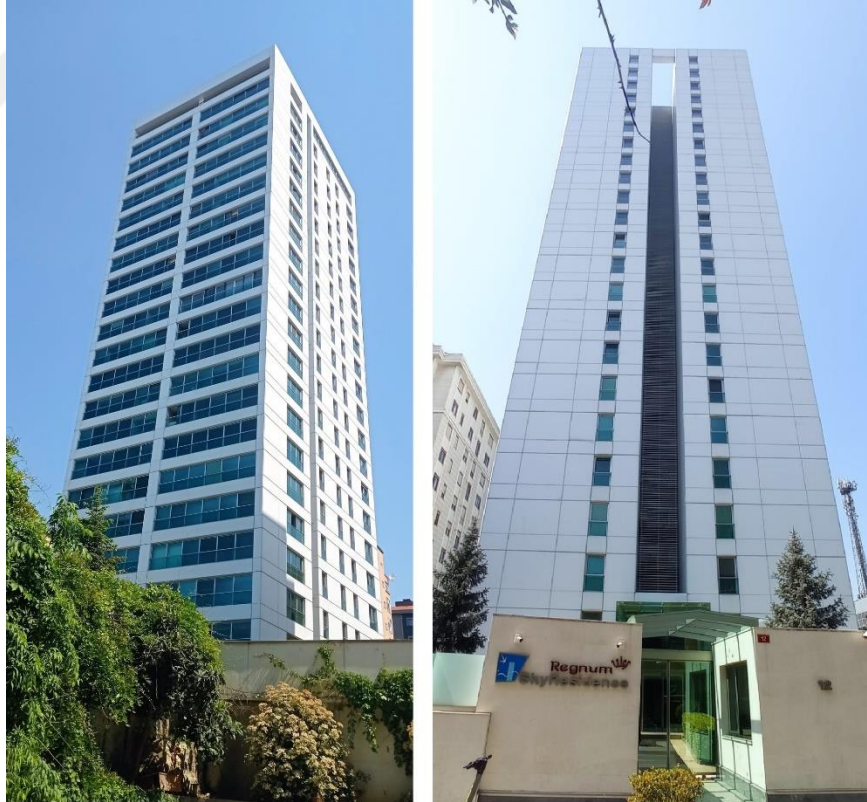
Şekil 3.47: Regnum Sky Rezidansın Ön ve Arka Cepheleri

Parselin kuzeybatı köşesinde kalabilmiş bir büyük ağaç bulunmaktadır. Yüksek bahçe duvarları arkasında yeni güvenli yaşam şekliyle rezidans yapısının yan ve

arka cepheleri, kaleleri andıran bir görünümüdür (Şekil 3.47). 2005 yılı öncesinde sokağa ses, hareket ve canlılık katan, 55 yıllık bir geçmişe sahip okul yapısı artık yerinde yoktur. Kent belleğinden ve bölgenin Mimarlık Mirasından bir okul yapısı yitirilmiştir.

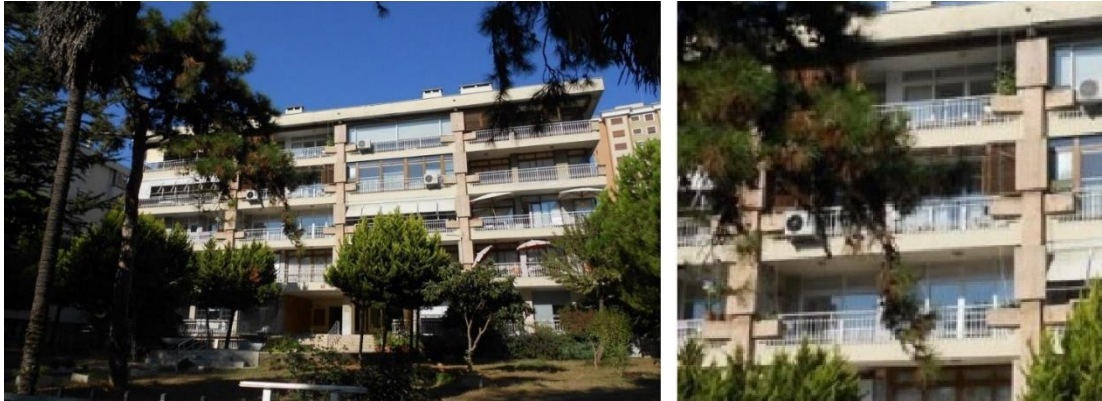
Şekil 3.48: Erenköy Apartmanı Bağdat Caddesi Cephesi ve Balkonlar Arası Bölücü Duvar Detayı

Bağdat Caddesi ile Şerafettin Sokak köşesinde bulunan 319-321 kapı numaralı 368 ada 25 numaralı parselde bulunan 2687 metrekare parsel alanına sahip Erenköy apartmanıdır (Şekil 3.48). Mimar Melih Koray tarafından projelendirilen yapı, geniş bahçeli, bodrum, zemin artı dört normal katlı, A ve B bloklar şeklinde iki ayrı girişli ve toplam 18 dairelidir. Normal katlarda salon, dört yatak odası, mutfak, banyo, wc ile 3 adet balkonu bulunan 163 metrekare kullanım alanlarına sahip 8 daire bir blokta bulunmaktadır. Diğer blokta ise yine normal katlarda salon, dört yatak odası, mutfak, banyo, wc ile 3 adet balkonu bulunan 170 metrekare kullanım alanlarına sahip 8 daire bulunmaktadır. Ayrıca projesinde mutfaklar aydınlığa bakmakta ve aydınlık alanı içinde mutfaktan kullanılan birer minik balkon oluşturulduğu görülmektedir. Bu aydınlık sayesinde merdiven evi de ışık ve hava almaktadır. Normal Kat Planında balkonlar ve çiçeklikler mavi ile gösterilmiştir (Şekil 3.49).

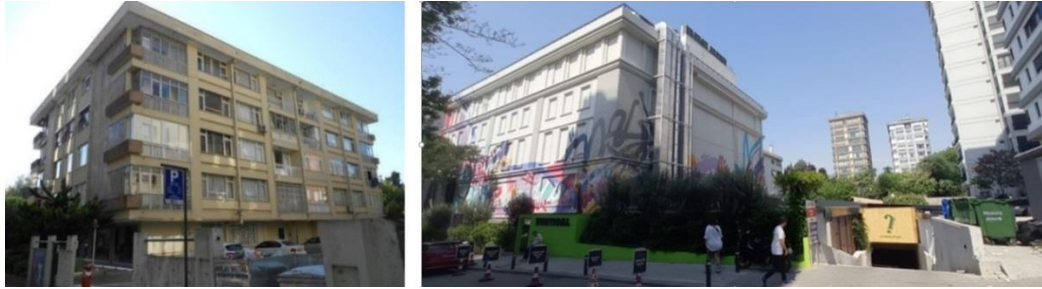
Şekil 3.50: Erenköy Apartmanı ve Yerine Yapılan Ticari Yapının Şerafettin Sokak'tan Yan ve Arka Cepheleri

Balkonların yan cephede devam ederek yine çiçeklik ile bitirilmesi dikkat çekicidir. Balkonların boydan boya şeffaf görünüşleri, gölge oluşturması ile cephedeki yatay vurgu artmıştır. Yan cephenin iki köşesinde devam eden taş kaplama yatay çiçeklikler renkleri ve şekli ile cepheye hareket katmaktadır. Bağdat Caddesine bakan dönem apartmanlarının genel özelliği olarak burada da salonlar önde kurgulanmıştır. Arka cephede yatak odalarının önünde çiçeklik yapıldığı ve köşe yatak odalarında da balkon olduğu dikkati çekmektedir (Şekil 3.49).

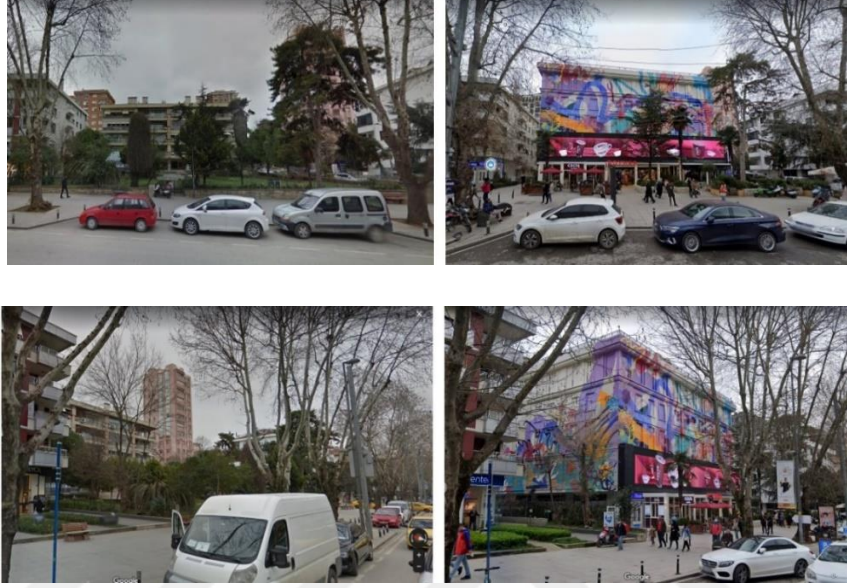
Şekil 3.53: Solda Erenköy Apartmanı ve Sağda Cadde Sınırına Yaklaşmış Ticari Yapının Görünüşleri

2015 ve 2022 yıllarının karşılaştırmalı fotoğraflarında caddedeki mevcut ağaçların arkasında kalan yeşil doku açıkça gözükmemektedir. Yeni yapılan ticari yapının arka bahçesi vaziyet planında otopark olarak görünmekte iken mayıs 2022 de çekilen fotoğrafta arka alanda zemin katının ilave kapatma yapıldığı görülmüştür (Şekil 3.53).

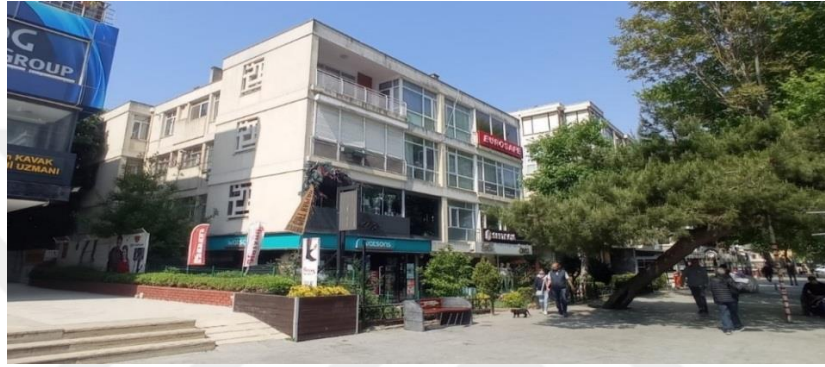
Şekil 3.54: Dilek Apartmanının Bağdat Caddesi'nden Görünüşü

Bağdat Caddesi, 308 numarada bulunan Dilek apartmanı, 368 adaya 68 parselde 854 metrekare alana inşa edilmiştir (Şekil 3.54).

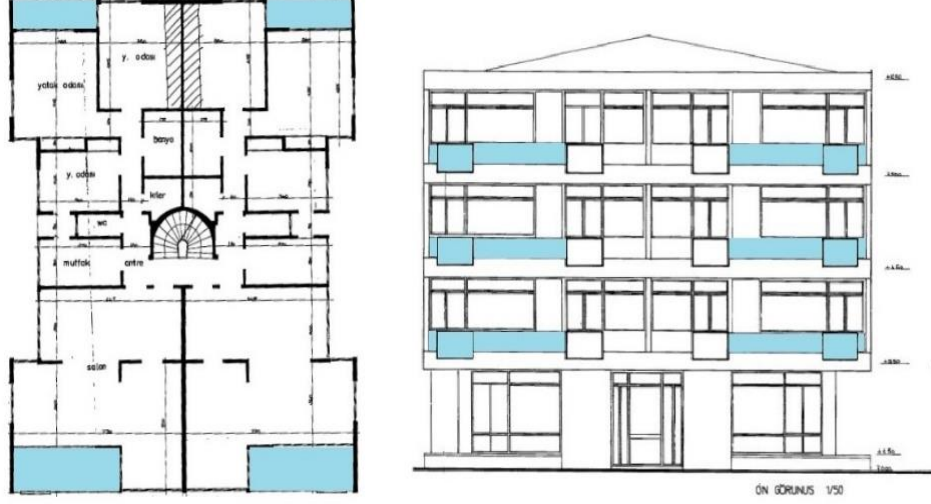
Şekil 3.56: Dilek Apartmanı 1. Normal Kat Planı ve Ön Görünüşü

Caddeye cephesi olup 4 katlı, 12.50 metre yükseklikte, dönüşüme girmeden kalmış nadir yapılarıdır. Arkasında bir bahçeye sahiptir. Ön cephesinin sağ ve sol yanındaki geniş balkonları ile dönem cadde apartmanlarının karakteristiğindedir (Şekil 3.56).

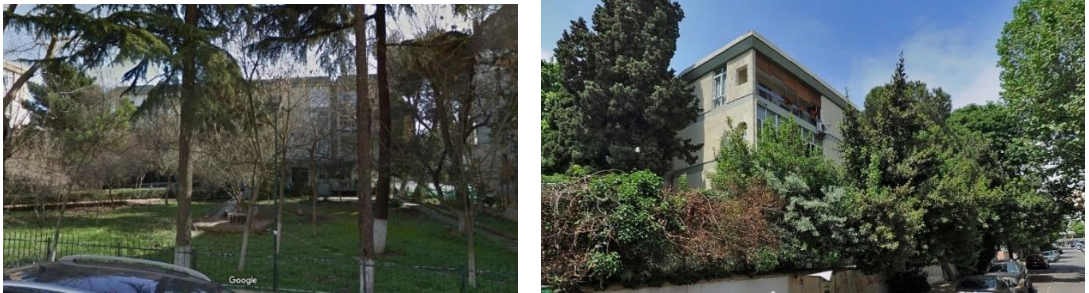
Şekil 3.58: İkramiye Apartmanının Sağda Ön Cephesi ve Solda Yan Cephesi

Bu örnek ön cephesi 18 Mart Sokağı'na, arka cephesi ise Prof. Dr. Haluk Tezozar Sokak'a bakan 1150 Ada 80 numaralı 2340 metrekare alana sahip parselde bulunan Cumhuriyet dönemi sivil mimari örneği niteliğinde 4 katlı İkramiye apartmanıdır. 1,5 dönümlük bahçesindeki 11 tanesi anıt niteliğindeki toplamda 68 adet ağacı ile koruluk görünümündedir. Yapının projesine Arkitekt dergisinden ulaşılmıştır (Oral, 1971). Aynı tarihte A-B-C olarak üç blok inşa edilmiştir. Yazı konusu apartman proje tanıtımında B Blok olarak belirtilmiştir. *“Sitede çevre tanziminin detaylı bir şekilde düşünüldüğü, arsadaki mevcut kıymetli ağaçların korunacak şekilde blokların yerleştirildiği, çocuk oyun sahaları ve dış yaşamaya yardımcı oturma köşeleri oluşturulduğu”* yazılmıştır. Dergide, Vaziyet ve Kat Planı ile kısmi fotoğraflar bulunmaktadır. Yakın tarihli fotoğraflarına Yandex ve Google 2014 sokak fotoğraflarından erişilebilmiştir. Yapının ön cephesi ağaçlar arkasında kalmaktadır. Bina masif dikdörtgen bir yapıdadır, tüm cephelerinde uygulanmış derin yarıklarla parçalı etki elde edilmiştir (Şekil 3.58).

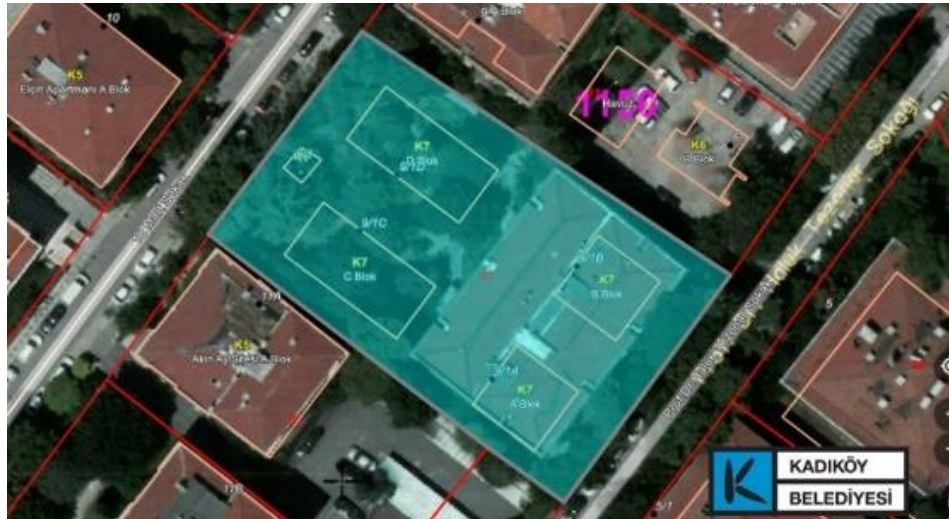
Şekil 3.61: E-imardan Parselde Yapımı Süren Dört Bloğun Yerleri

2022 Nisan ayında çekilen fotoğraflarda arazide inşaat yapımının devam ettiği görülmektedir. Kadıköy Belediyesinin e-imar sayfasından alınan görselde alanda A-B-C-D blok olarak dört ayrı blok planlandığı görülmektedir (Şekil 3.61). 27 daire ve 3330 metrekare toplam inşaat alanına sahip tek blokluk eski yapı yerine, 40 daire ve 8706 metrekare toplam inşaat alanına sahip 4 blok yapılmaktadır.

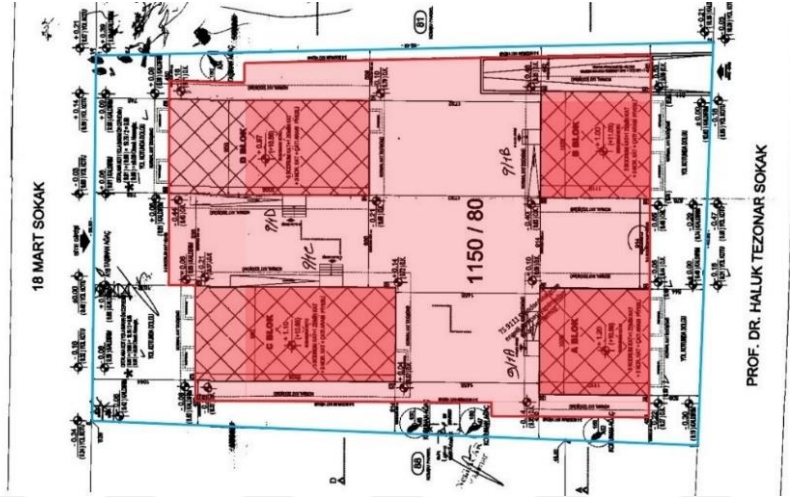
Şekil 3.62: Vaziyet Planında Parsel Sınırı, Dört Blok ve Bodrum Kat Sınırları

Bu dönem yapılarının bodrum katlarının parsel sınırlarına kadar komple otopark olarak düzenlendiği düşünüldüğünde ağaçların kalabilmesi olanaksız olmaktadır. İnşaat alanından çekilen fotoğraflarda iki bloğun katlarının çıkıldığı, bahçe kısmında planlanan diğer iki bloğun ise kolon filizleri ve döşemeleri görülmektedir. Otopark katının sınırları ise komşu parsel sınırına kadar yanaşmıştır. Vaziyet Planında parsel sınırı mavi ile, yapılmakta olan dört blok koyu kırmızı ve bodrum kat sınırları açık kırmızı ile belirtilmiştir (Şekil 3.62).

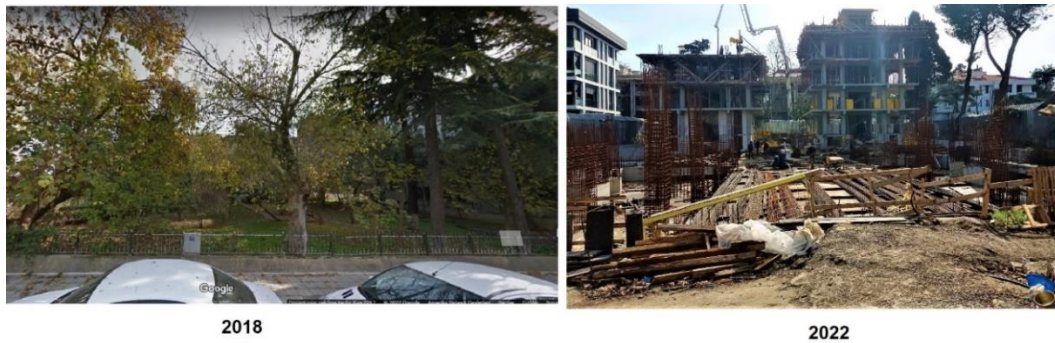
Şekil 3.63: Ağaçlar Arkasındaki Apartman ve Yıkım Sonrası İnşaattan Görünüm

Yeni yapıların projesinde bulunan “26 adet ağacın korunacağı” yazısına rağmen yıkılan apartmanın bahçesindeki ağaçlar ortadan kalkmıştır (Şekil 3.63).

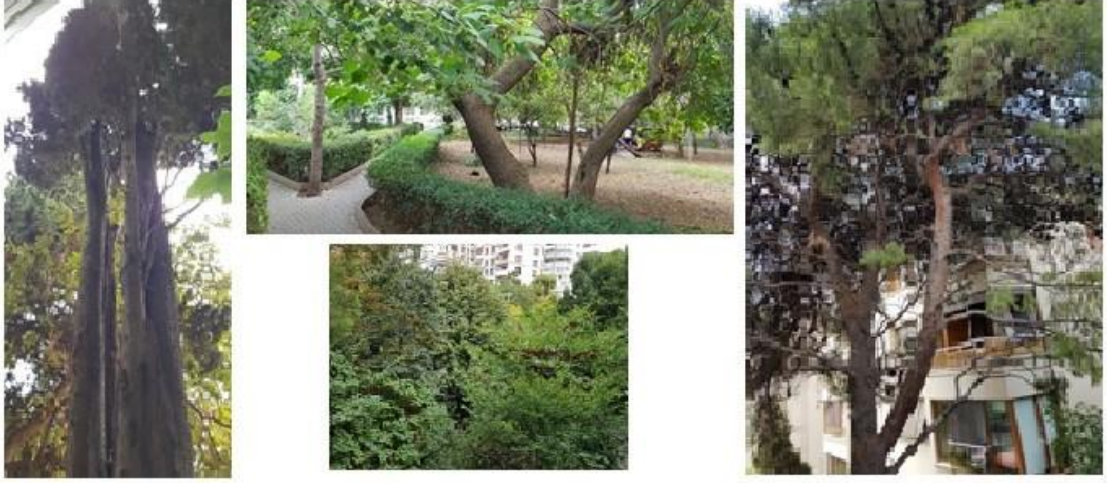
Şekil 3.64: Gazete haberinde dikkat çekilen inşaat öncesi ağaçların ve bahçenin görünümleri

Yeni yapılar bittikten sonra mevcut parselin bu yeşil görünüme yeniden sahip olamayacağı bellidir (Şekil 3.64). Bölgede önemli bir yeşil doku böylelikle kaybedilmiştir.

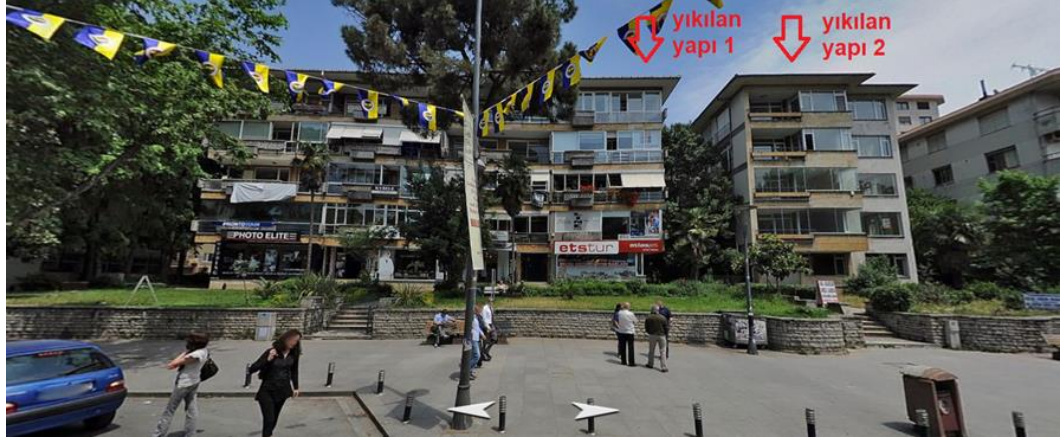
Şekil 3.65: 2011 Tarihli Cadde Çekiminde Solda Dirlik Apartmanı A ve B Blokları ve Sağda Çam Apartmanı

Bu örnekte yan yana iki parselde bulunan iki apartman ele alınmıştır. Bağdat Caddesi 283 - 281 kapı numarasında, 1099 ada 132 parselde bulunan Dirlik apartmanı ve 285 kapı numarasındaki aynı ada 139 parselde bulunan Çam apartmanı 1960 sonrası yapılarıdır (Şekil 3.65). Çam Apartmanı Mimar Melih Koray tarafından projelendirilmiştir. Mimar Melih Koray Kadıköy’de ve Bağdat Caddesinde pek çok projesi olan caddede yaptığı yapılarıdaki cepheleri ile dikkat çekmiş ve fark yaratmış bir mimardır. Onun tasarlamadığı pek çok yapıda da benzer elemanlar kullanılması ile bir cadde konut mimarisi oluşmasına sebep olmuştur denilebilir. Tasarladığı yapılar, kullandığı kimi hareketli ahşap güneş kırıcılar, beton çiçeklikler, traverten kaplamalı kat silmeleri, yatay bantlı korkuluklar ve cephedeki geometrik hareket arayışları ile diğer yapılar arasında fark edilir. Yapıldığı dönemin Mimarlık Mirası sayılması gerekirken bu yapıların yıkılması gelecek kuşaklar açısından maalesef kayıptır. Riskli yapı ilan edildikten sonra yıkılan ve tevhid edilerek tek parsel çevrilen alan 2011 yıkımından beri boş durumdadır.

Beton çiçeklikler, traverten kaplı kat silmeleri, yatay bantlı korkuluklar arasında yer alan taş kaplı parapetler ve geniş açıklıklı pencereleri ile cephe, cadde yönünde oldukça hareketlidir. Diğer cephelerde balkonlar yine hareketi sürdürse de daha sakindir. Mutfakların önünde birer minik balkon bulunmakta ara dairelerin mutfakları ise aydınlığa bakmaktadır. Arka cephede bulunan yatak odaları caddenin sesinden uzaktadır. Ve yatak odalarının önlerinde de yine balkon yapılmıştır (Şekil 3.65). Köşe yatak odalarında hem balkona açılan pencereler hem de yan cephede

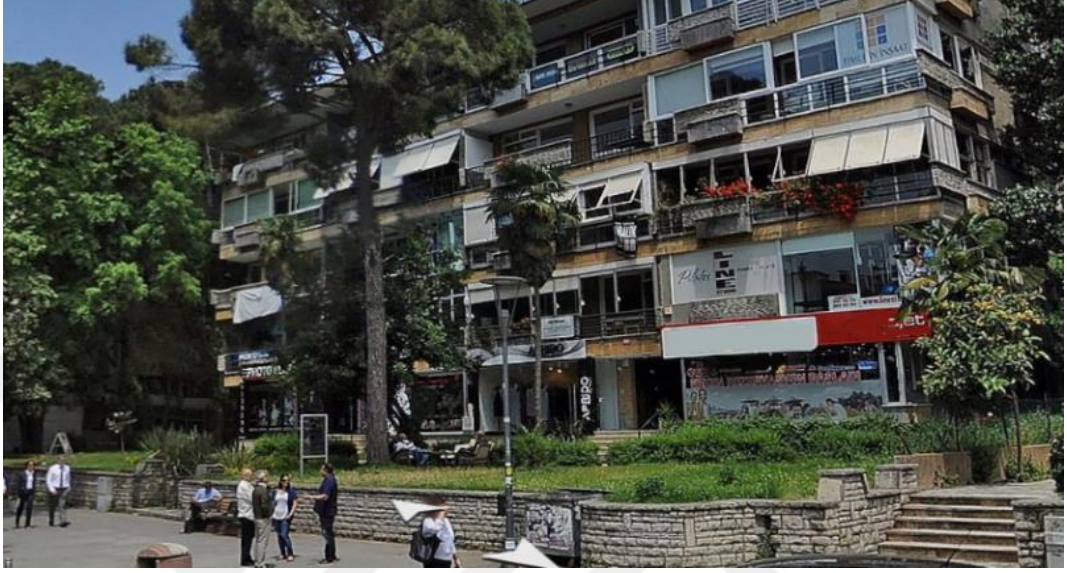
Şekil 3.67: Dirlik Apartmanı, Önündeki Bahçesi , Ağaçları ve Oturma Köşesi

bant pencere tercihi ile ilave ışık imkanı sağlanmıştır. Bina girişi Bağdat Caddesinde altı basamaklı tek bir merdiven ile sağlanmıştır. Ön bahçe alanında binanın önündeki ağaçların altında bina sakinlerinin kullanımı için bir oturma alanı oluşturulmuştur. Bunun haricinde kalan bahçe bitkilere ayrılmıştır (Şekil 3.67).

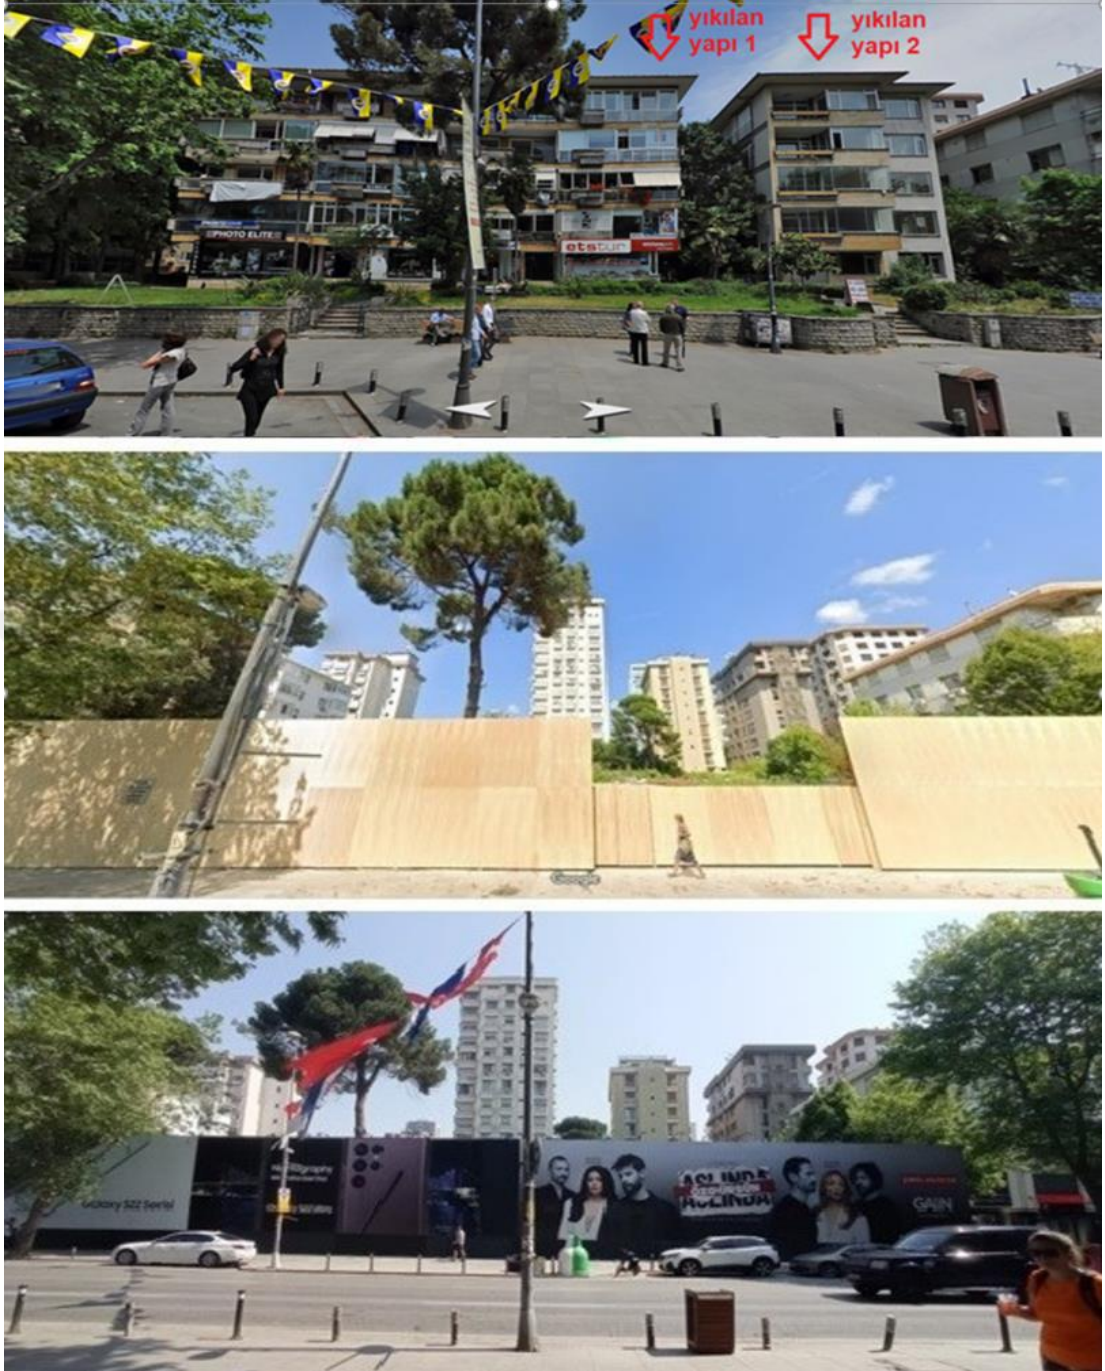
Şekil 3.69: Üstte 2011, Ortada Ağustos 2020, Altta Mayıs 2022 Fotoğrafları

Cadde fotoğrafları incelendiğinde 2011 sonrası önce Çam Apartmanının boşaltılmış olduğu görülmektedir. 2014 yılı ocak fotoğraflarında ise Dirlik apartmanının yıkımı başlamıştır. Aradan geçen sekiz yıl süresince arazi boş bir şekilde durmaktadır (Şekil 3.68). Önündeki paravanlar farklı tarihlerde değiştirilmiş ve iki apartmanı caddeden yükselten taş duvarlar da en son fotoğraflarda görünmemektedir. Bağdat Caddesinde bu haliyle görüntü kirliliği yarattığı söylenebilir (Şekil 3.69). Kadıköy Belediyesi E-İmar sitesinde, adres ve bina numaraları girildiğinde önceki iki parselin birleştirilip tek parsel numarası verildiği görülmektedir (Şekil 3.68). Yerlerine yapılması planlanan yapı/yapılar ile ilgili bilgiye ulaşamamıştır. Mevcut yapıların yıkımı öncesinde Bağdat Caddesinden gelip geçenlerin sadece görsel bile olsa dahil olduğu bahçe, ağaç ve yeşil görünümü kaybolmuştur.

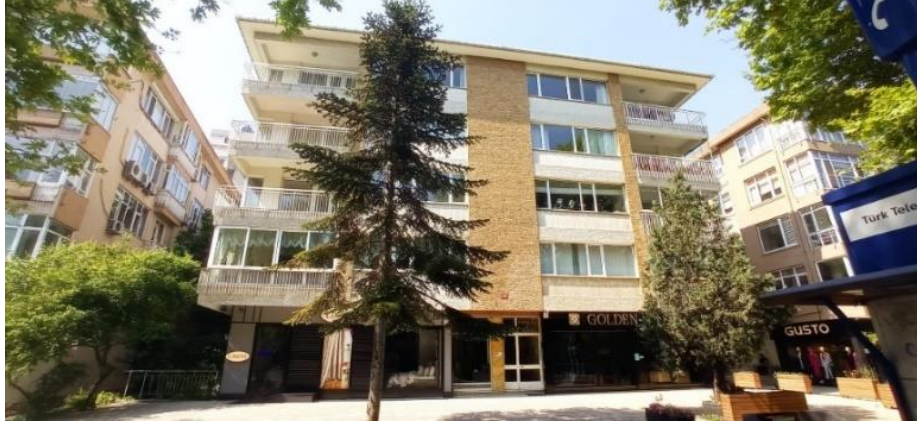
Şekil 3.70: Yapının Bağdat Caddesi cephesi

Bağdat Caddesi'ne cepheli 328 bina numarasındaki beş katlı Fehmi Bey Apartmanı, 1974 yılında 1166 ada, 39 numarada bulunan 3122 metrekarelik parselde inşa edilmiştir (Şekil 3.70).

Yapının ön cephesinde kırık doğal taş kaplama ile geniş bir düşey bant dikkati çeker. Bu bantın sağında ve solundaki pencereler ise daha ince bir düşey bant ile sonlanır. Pencere altlarında döşeme üstünden başlayarak yine doğal taş kaplama uygulanmıştır. Kırık doğal taş kaplama kat silmelerinde ise farklı renkle kendini gösterir. Bu şekilde cepheye hareket katılmıştır. Geniş balkonlar düşey metal profillerden oluşan korkuluklarının şeffaflığı ile cephedeki hareketi sonlandırır. Balkonlardan üçü sonradan kapatılmıştır. İlk yapıldığı zamanın özelliklerini sürdüren mimarisi ile korunması gereken bir yapıdır.

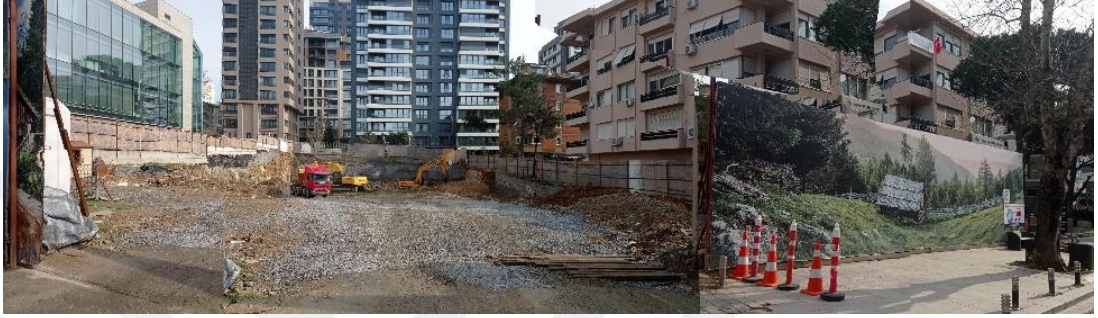
Şekil 3.75: Bağdat Caddesi'nden Yapının Hafriyat Alanı

İki yıkılmış yapının parseli birleştirilerek tek parsel haline getirilmiştir. Bu yapıların yerindeki inşaatta Mart 2022 tarihinde hafriyat sürmektedir (Şekil 3.77).

Şekil 3.77 deki 2014 yılı fotoğrafında geniş bahçe içindeki ağaçlar ve gerisindeki Faik Bey apartmanı görülmektedir. 2017'de bu yapının etrafı inşaat perdesi ile çevrilmiştir. 2019'da ise solda bulunan Şen Apartmanı'nı da yıkılmış ve inşaat perdesi onun parselini de dahil ederek genişlemiştir. (Şekil 3.75).

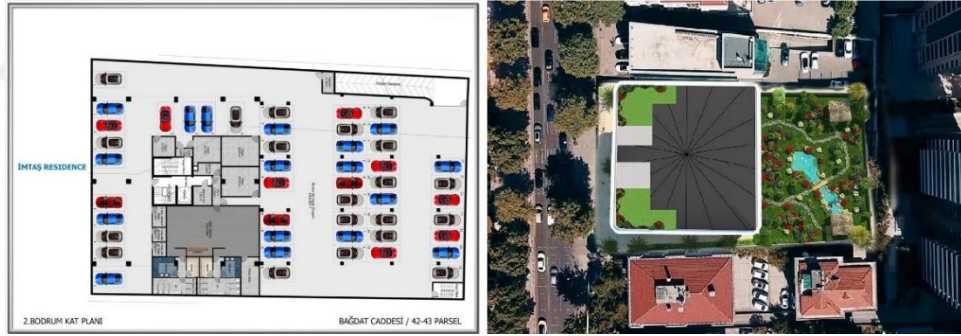
Şekil 3.78: Proje Tanıtımından Rezidansın Bodrum Kat Planı ve Vaziyet Planı

Kazısı süren yapının projesinin bodrum katı planlarında otopark alanı komşu sınırlara kadar yaklaşmıştır (Şekil 3.78). Müteahhit firmanın internet sitesindeki rezidans projesinin tanıtımında, yitirilen bahçe ile ağaçların yerine yapılacak otopark üstü dolgu bahçe için ironik bir şekilde “*arka kısımda botanik bahçe olacağı ve buranın konut sahiplerine nefes aldıracağı*”, yapının ise yeşil bina kriterlerinde olacağı belirtilmiştir (Şekil 3.79) (URL-32, t.y.).

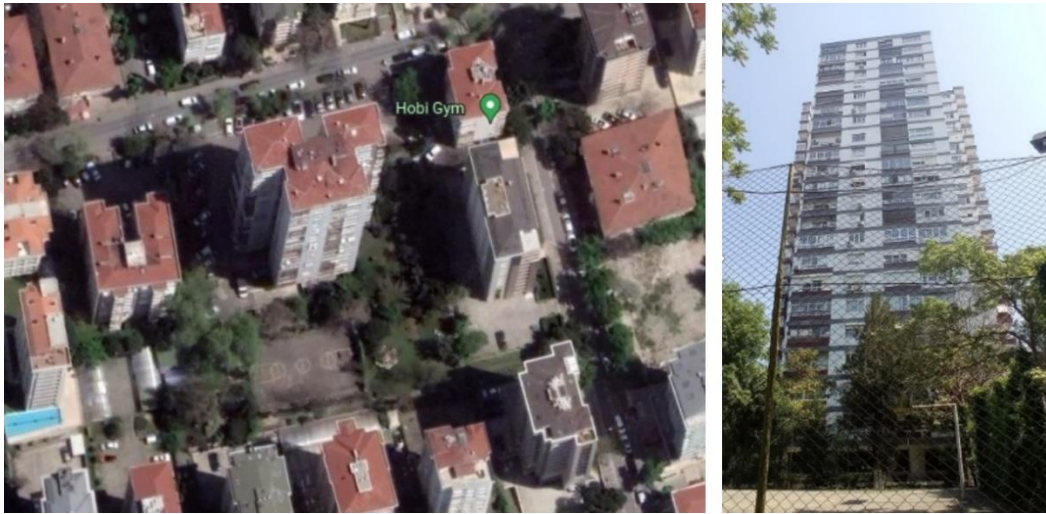
Şekil 3.80: Mert Kule'nin Kuşbakışı Görünüşü ve Güneybatı (Ön) cephesi

Mert Kule, Hamam Sokak 20 numarada bulunmaktadır. 1980' ler döneminde bölgedeki en yüksek yapılardandır. 1946 yılından 1970 yılına kadar olan hava fotoğraflarında geniş bahçe içinde müstakil bir yapı görülmektedir. 1980' lerde yapılan apartman 23 kat ve 68.80 m. yüksekliğine vurgu yapılarak "Mert Kule" olarak adlandırılmıştır (Şekil 3.80-Şekil 3.82). Bu yapı, üç parsel ilerisindeki 2000 yılı sonrasında yapılmış olan 69.00 m. yüksekliğindeki Regnum Sky Rezidans ile benzer yüksekliktedir.

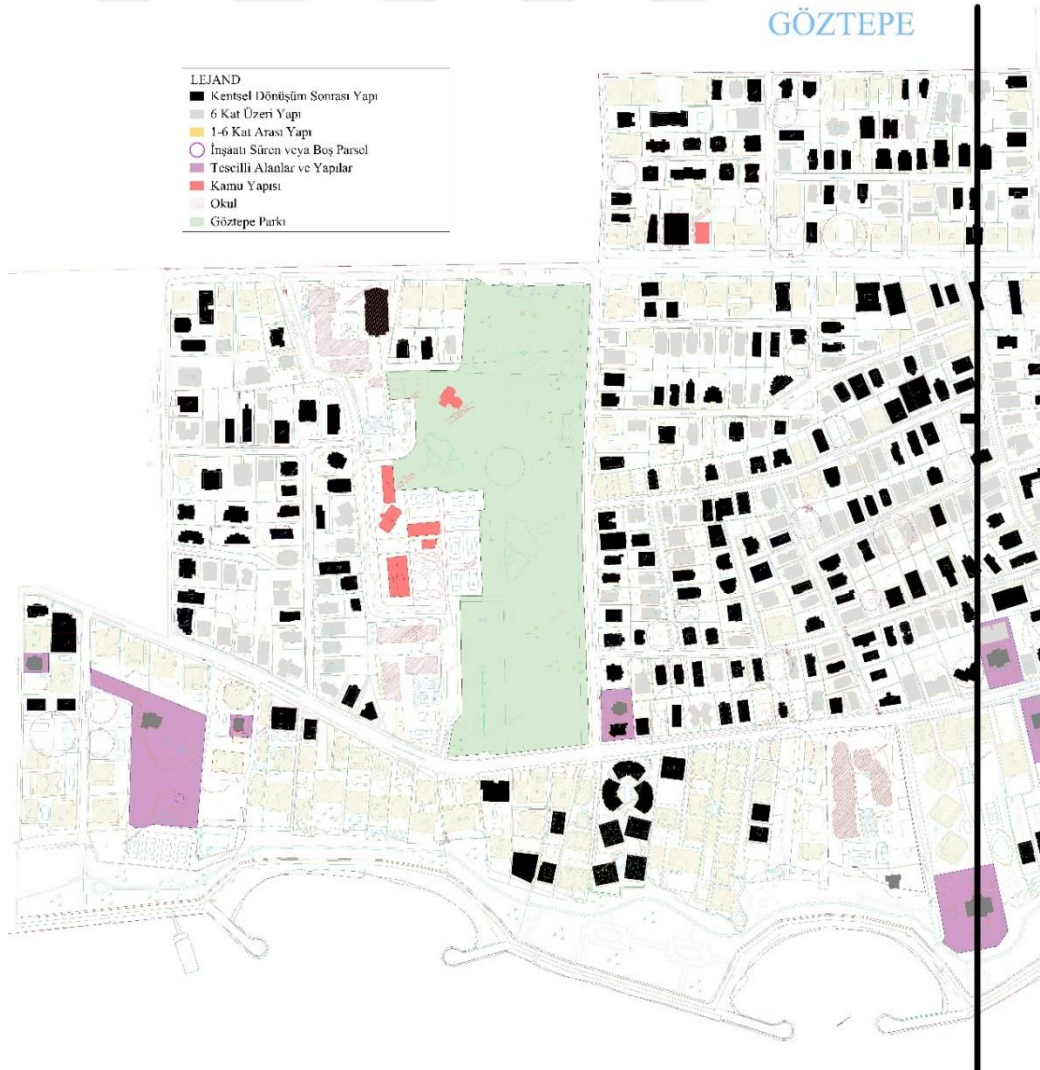
Şekil 4.1: Caddebostan Mahallesi'ndeki Yapıların Durumunu Gösteren Harita

2000 sonrasında Caddebostan Mahallesi Kentsel Dönüşümü yoğun yaşamış ve yaşamaktadır. Caddebostan Mahallesi'nin harita verileri ve yerinde yapılan gözlemler sonucunda :

. 213 adet dönüşüme girmemiş 6 kat üzeri yapı

. 257 adet 6 kat ve altı yapı

. 389 adet kentsel dönüşüm sonrası yapı

bulunmaktadır (Şekil 4.1).

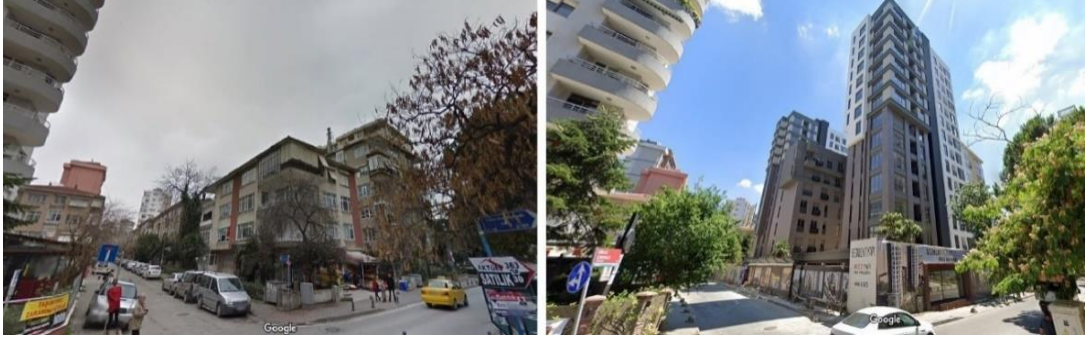
Şekil 4.6: Plaj Yolu Sokak ile Kiraz Çıkmazı Sokak Köşesinden 2015 ve 2022 Fotoğrafları

Caddedeki yapılar beş katla sınırlı olsa bile arka parsellerde yükselen yapılar görünüme girmektedir (Şekil 4.6).

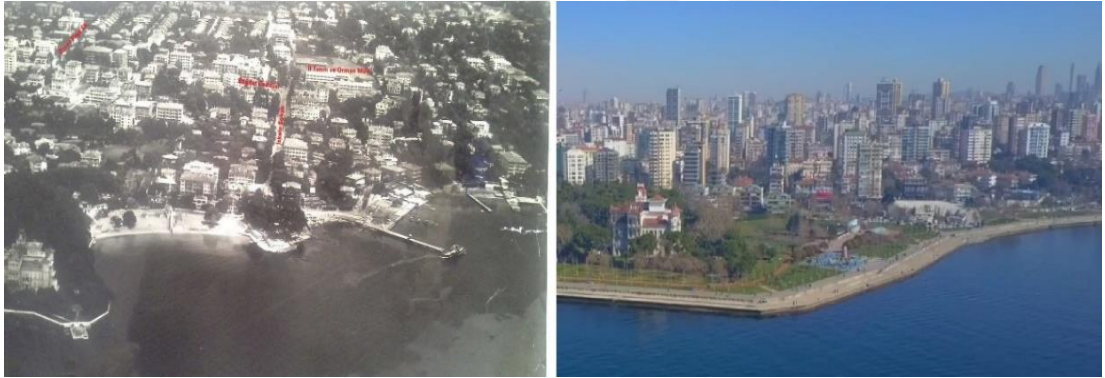
Şekil 4.7: Caddebostan Sahilinden 1960'lar ve 2022 Fotoğrafları

Dört katlı yapıların yüksek yapılara dönüşümü sonucu oluşan yoğun doku genel panorama fotoğrafında da görülmektedir. Bağdat Caddesi yapıların arasında artık seçilmemektedir. Eski tarihli fotoğrafta bölgenin dokusunda benzer yükseklikte yapılar görülmekteyken günümüz fotoğrafındaki doku farklı yükseklikte yapılar sebebiyle karmaşık bir haldedir (Şekil 4.7).

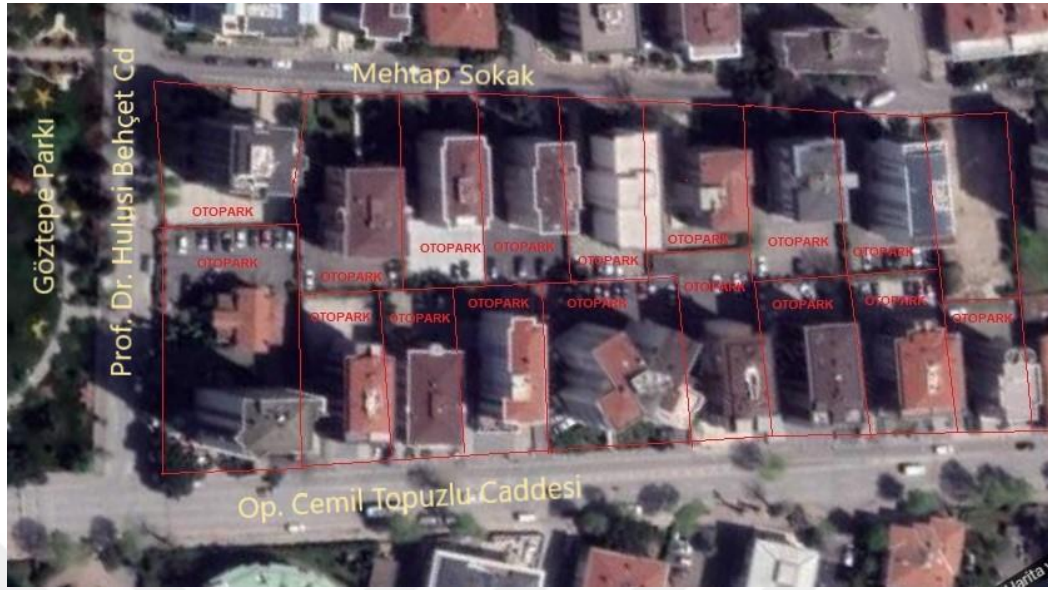
Şekil 4.8: Caddebostan'dan Bir Yapı Adasında Otopark Olarak Kullanılan Alanlar

Caddebostan'daki yapı adaları incelendiğinde kaybedilen bahçeler sebebiyle hava fotoğraflarında artık yeşil dokunun çok seyrek olduğu görülmektedir. Örneğin Operatör Cemil Topuzlu Caddesi, Prof.Dr. Hulusi Behçet Caddesi ile Mehtap Sokak arasında kalan adada yapıların çoğunlukla arka bahçeleri; yeterli büyüklükte olursa yan bahçeleri, sert zemin şeklinde düzenlenmiş ve otopark kullanımında olduğu görülmektedir (Şekil 4.84). Ağaçlar sadece parsel sınırlarında oldukça az sayıda kalmıştır. Caddebostan'daki bütün yapı adalarında da örnekteki durum bulunmaktadır. Aralarda kalan dönüşüme girmemiş örnekler haricinde bahçe kullanımına sahip, ağaçları, çiçekleri, oyun ve oturma alanı gibi düzenlenmiş alanları bulunan yapılar neredeyse kalmamıştır. Bu azalmanın getireceği problemler detaylı
