TARİHİ YAPIYA YENİ MALZEME ENTEGRASYONUN İÇ
MİMARİ AÇIDAN DEĞERLENDİRİLMESİ- TARSUS
AMERİKAN KOLEJİ “STICKLER HALL” ÖRNEĞİ

YÜKSEK LİSANS TEZİ

Merve AKSOY EVLİYAOĞLU

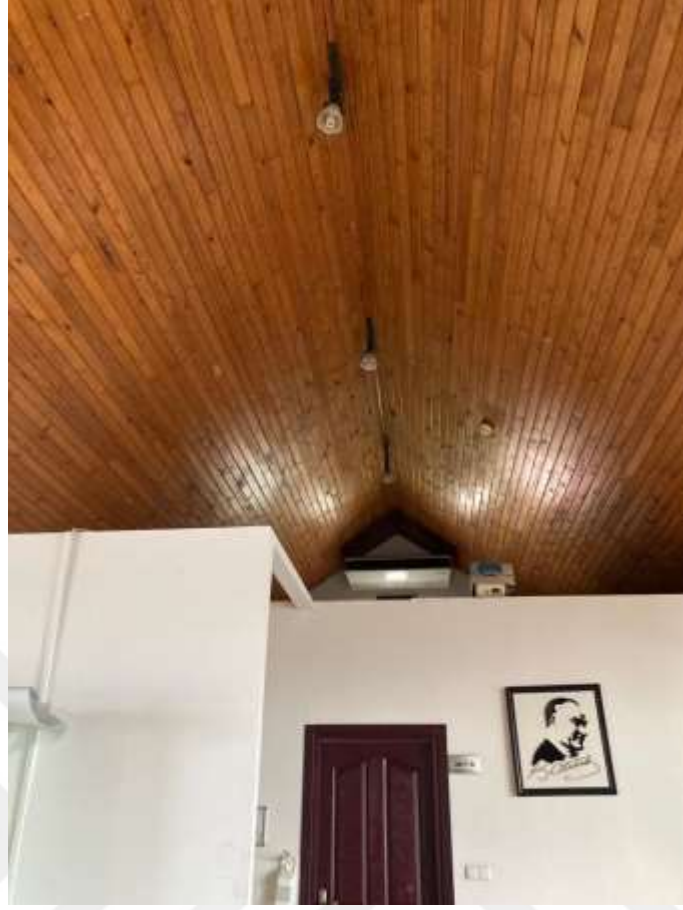
Şekil 4.70: Stickler Hall Çatı Katı Resim Atölyesi Giriş Fotoğrafi

Çatı katındaki oda bölme duvarlarının tavana kadar olmayıp tavandan koparılması olumlu bir yaklaşımdır. Klimaların dış cepheye montajı yerine tavandan çelik halatlar ile asılması özgün yapıya müdahale etmemek adına olumlu sonuçlar doğurabilir (Şekil 4.70).

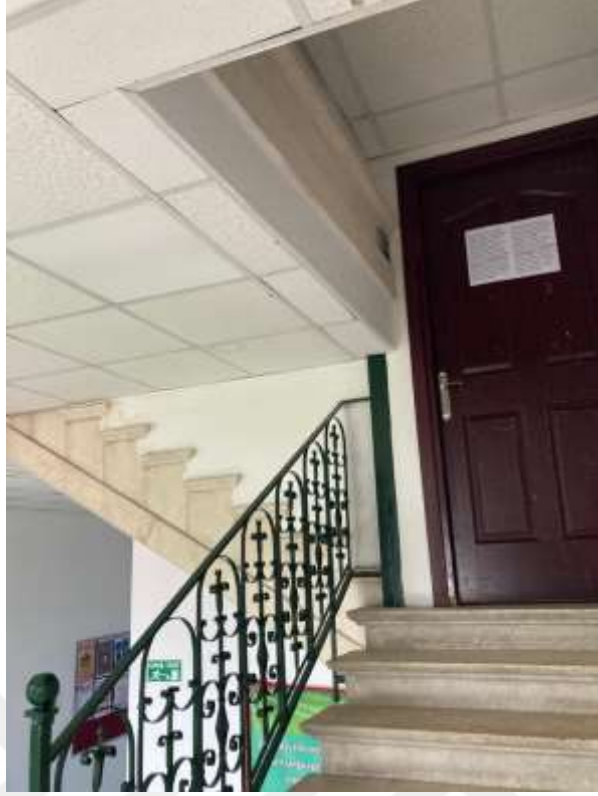
Şekil 4.71: Stickler Hall Çatı Katına Çıkış Merdiveni Fotoğrafi

Koridora yapılmış olan asma tavanın çatı katına çıkan merdiven ile kesişiminde uygunsuzluk gözlemlenmektedir (Şekil 4.71).

Taş merdiven üzerine yapılan duvarın alçı panel olarak merdiven bitimine direkt ve hizalı birleştirilmesi yerine cam ya da metal bir malzeme ile bilinçli bir şekilde geride ya da ileride bırakılması olumlu sonuçlar doğurabilir. Koridora yapılacak olan asma tavanın duvarla ilişkisini kesmek adına kenarlardan koparılması birleşim detayı sorununu ortadan kaldırabilir. Şekil 4.72’de Palazzo Zen’in iç mekanına ait fotoğrafta yeni malzemenin yapının özgün malzemesine dokunmadan örülmüş olduğu görülmektedir.

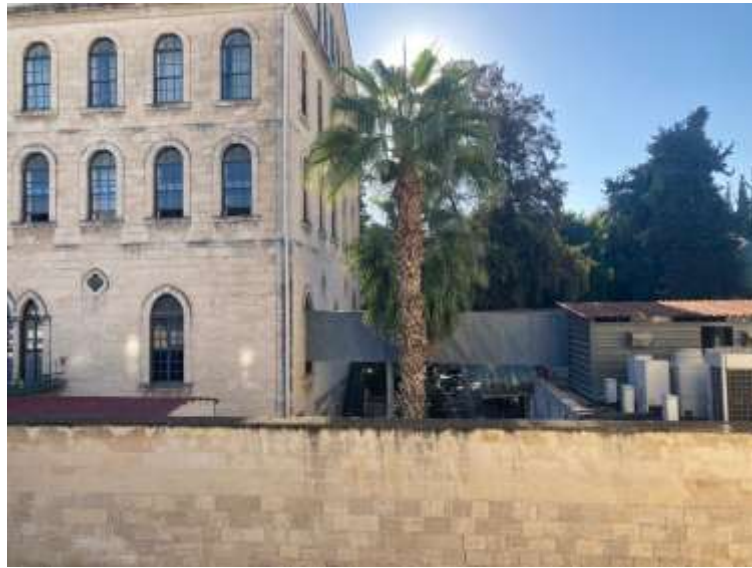
Şekil 4.73: Stickler Hall Kuzeybatı Cephesi Fotoğrafı

Binanın kuzeybatı cephesine şekil 4.73'teki fotoğrafta görüldüğü gibi saplanan konferans salonunun iklimlendirmesi için yapılan havalandırma kanalının binanın mevcut açıklığından yapılması bina cephesine zarar verilmemesi açısından olumludur. Benzer bir yaklaşımla yapılan Fortezza Kalesine ait köprü fotoğrafı Şekil 4.74'te yer almaktadır.

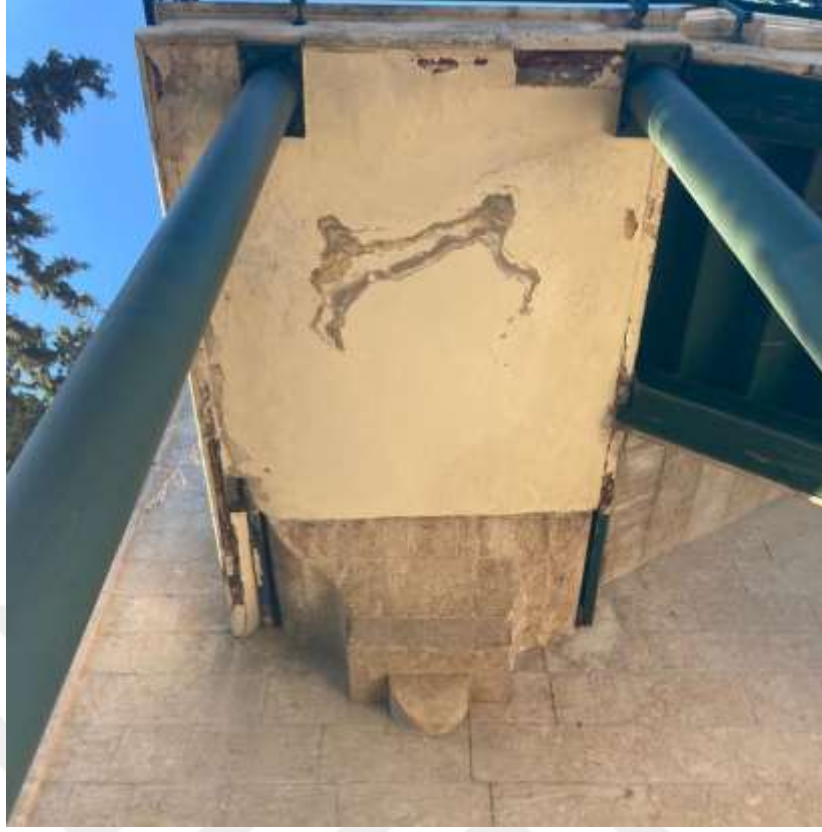
Şekil 4.75: Stickler Hall Giriş Cephesi Merdiven Konstrüksiyonu Duvar Birleşim Fotoğrafi

Merdiven sağlamlaştırmak için yapılan beton uygulaması tarihi izleri okunamaz hale getirmiştir (Şekil 4.75). Merdiven destek taşıyıcı profillerin bina cephesine ankrajı sırasında Şekil 4.76'daki örnekte olduğu gibi çelik dübeller kullanılabilir. Böylece düzensiz çimento görüntüsünün yerinde metal plaka bütünlük sağlayacaktır.

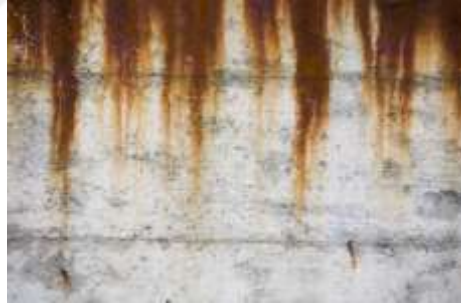
Şekil 4.77: Pas Oluşumu Fotoğrafı

Cephe temizliğinde, yüzeyde oluşan kir, toz ve organik maddelerin mümkün olduğunca özgün malzemeye zarar vermeden uzaklaştırılması amaçlanmaktadır. Restorasyon sürecinde Adana Kültür ve Tabiat Varlıklarını Koruma Kurulu Müdürlüğü'nün önerisi üzerine basınçlı su ve teepol ile cephede temizleme işlemi uygulanmıştır (Ek-6). Stickler Hall'da demir korkulukların oksidasyonuna bağlı pas lekeleri mevcuttur (Şekil 4.77).

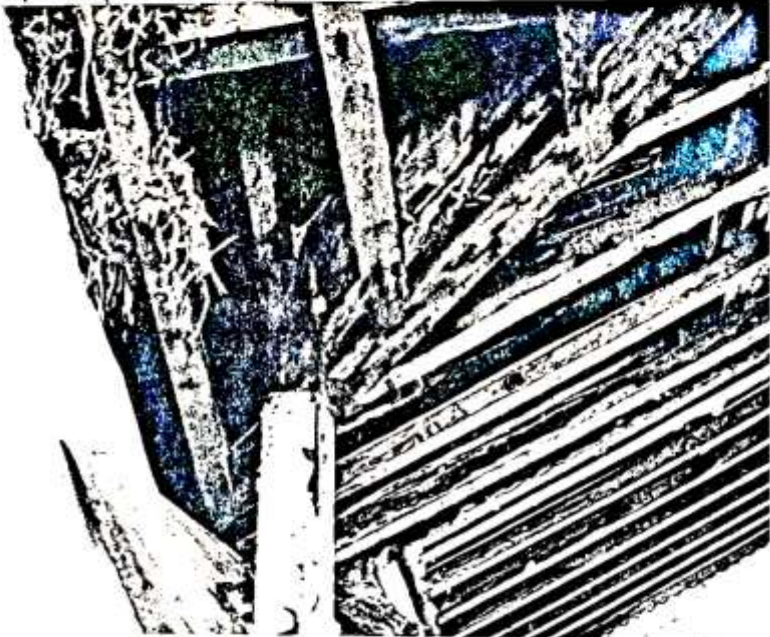
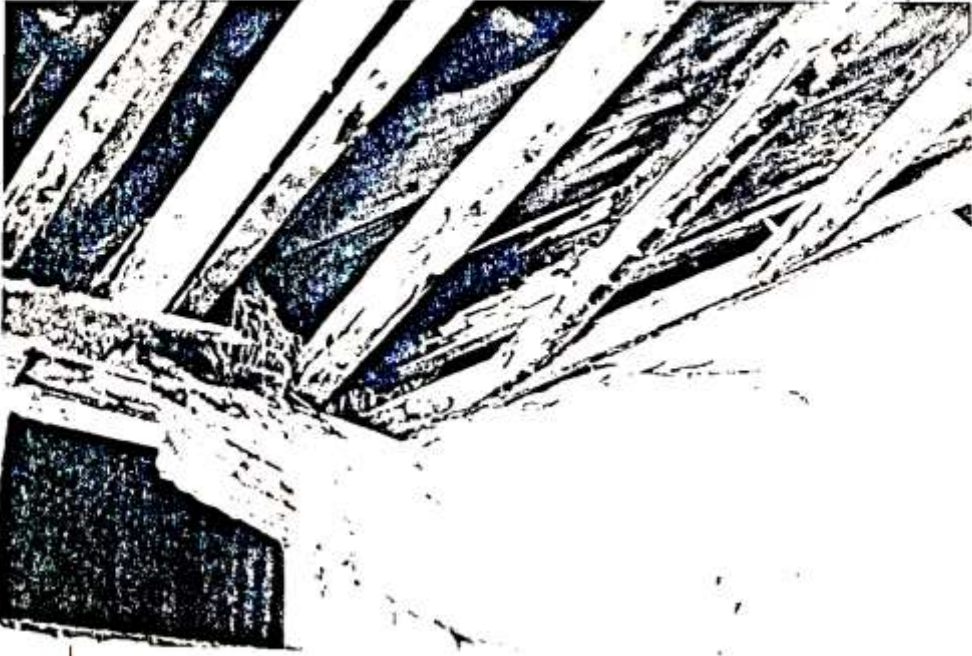
Item	Minute	Action
	<p>STICKLER HALL 4ATI İÇ KAPLAMASI AĞILINCA GÖZLEMLenen ÇÜRÜMÜŞ VE KIRILMIŞ TAŞIYICI AHSAP ELEMANLARIN BAZILARI</p>
