**ESNEK AMBALAJ SEKTÖRÜ ROTOGRAVÜR BASKI MAKİNALARINDA
ETİL ASETAT KAYNAKLI YANGINLARIN NEDENLERİ VE YANGINI
ÖNLEMELİK İÇİN ALINMASI GEREKEN TEDBİRLER**

YÜKSEK LİSANS TEZİ

Emre RESULOĞLU

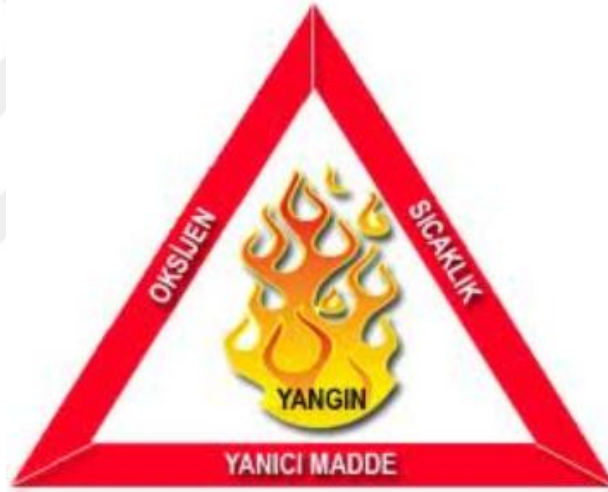
Şekil 3.1 : Yangın Üçgeni [1]

Dolayısıyla yanma olayının gerçekleşmesi için gerekli üç unsur, hava-yanıcı madde-tutuşturucu kaynak olarak sıralanabilir. Bu üç unsura yangın üçgeni tanımlaması getirilmiştir. Patlama ise ani gelişen yanma olayı olarak nitelenebilir. Şekil 3.1’de yangın üçgeni gösterilmiştir.

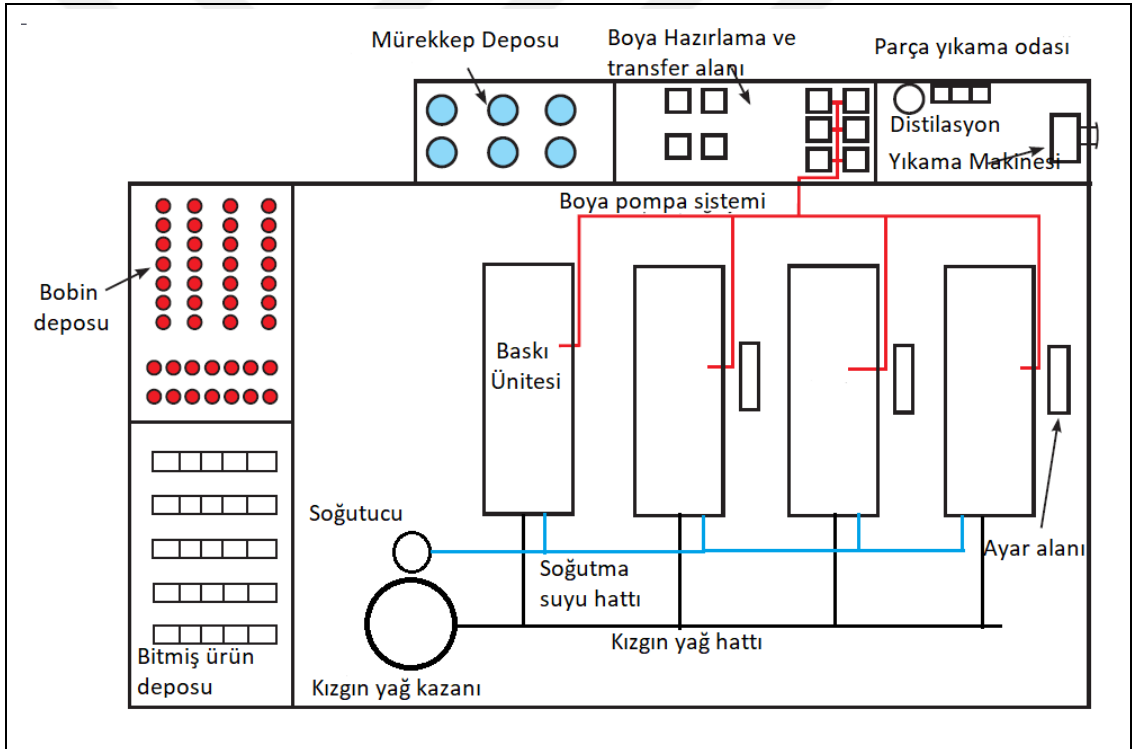
Şekil 4.1 : Baskı Üretim Şeması [4]

Rotogravür baskı makinaları yüksek kalitede baskı kalitesini gerektiren tasarımlarda, PE, Polyester, Kağıt gibi malzemeler üzerine, istenilen görsellerin basılmasını sağlayan makinalardır. Minimum 1 olmak üzere daha fazla sayıda rengin, ürün üzerine basılmasını sağlayan ünitelerden meydana gelmektedir. Baskı sektöründe genel olarak ünite sayısı 3 ile 12 arasında değişen makinalar yaygın olarak kullanılmaktadır. Aşağıda Şekil 4.1’de bir baskı makinasının üretim yaptığı tesisin ana hatları ifade edilmiştir.

Bir baskı makinasının kurulu olduğu tesis genel olarak baskı makinası, enerji merkezi ve hattı, soğutucu ve soğutma hattı, boya hazırlama alanı ve pompa hattı, yarı mamül-mamül ürün deposu ve baskı makinası demontaj parçalarının temizlendiği yıkama alanlarından meydana gelmektedir.

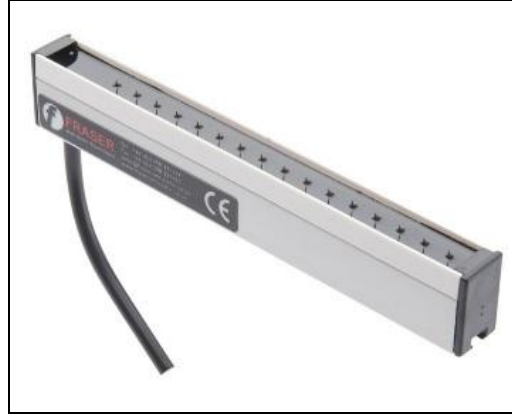
Şekil 5.7 : Aktif İyanizasyon

- İyonizasyon: Elektriksel iyonizasyon veya radyoaktif iyonizasyon yöntemleriyle film üzerindeki statik elektrik yükünün tehlikeli seviyelere gelmeden nötralizasyonu hedeflenmektedir. Bu yöntemle genel olarak aktif iyonizasyon sistemleri de denilmektedir. Bu yöntemle statik elektrik yükünün birikebileceği yüzey ortamındaki hava iyonize edilir. Böylece ortamda pozitif ve negatif iyonlar meydana getirilerek yalıtkan özelliğe sahip havada iletkenlik sağlanmakta ve yüklerin serbest hareket ederek dengeyi sağlamaları, dolayısıyla alan içerisinde bulunan metaryellerin nötr haline gelmeleri sağlanmaktadır. Gaz alevi veya enfraruj vasıtasıyla iyonizasyon yöntemi statik elektrik yüklerinin nötralizasyonu için uygun olsa da etil asetat buharının mevcut olduğu baskı ünitelerinde kullanılması sakıncalıdır [14].

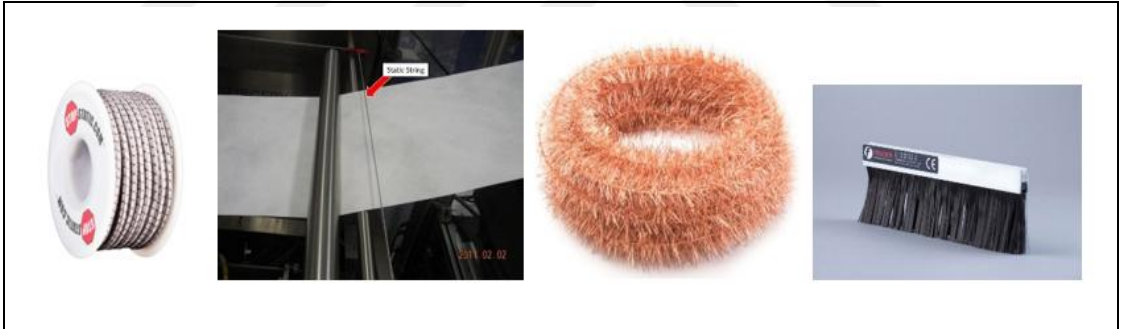
Şekil 5.8 : Pasif İyanizasyon Ekipmanları [12]

Aktif iyanizasyon sistemlerinden başka baskı makinalarında pasif nötralizasyon ekipmanları da kullanılabilir. Pasif nötralizasyon ekipmanları yükün tamamını nötralize edebilme kapasitesine sahip olamamaktadırlar. Ayrıca pasif nötralizasyon ekipmanlarında, sürtünme yoluyla herhangi bir kıvılcım çıkarma riskine karşı, kesinlikle filme temas etmeyecek fakat etkinliği de sağlayacak mesafede montaj yapılması, ekipmanın etkin bir şekilde topraklanması hususları mutlaka dikkate alınmalıdır.

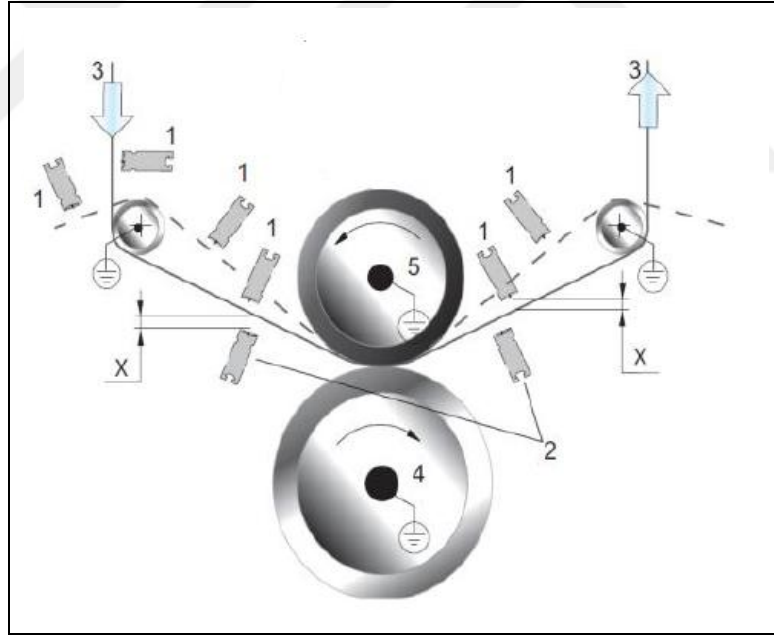
Şekil 5.11: Deşarj Barasının Montajı [15]

- Film üzerinde meydana getirilen statik elektrik yükünün boşaltılmasını sağlayacak olan deşarj barasının film ile arasındaki mesafe 30 mm – 100 mm arasında olmalıdır. İdeal mesafe 40mm ile 70 mm arasındadır.

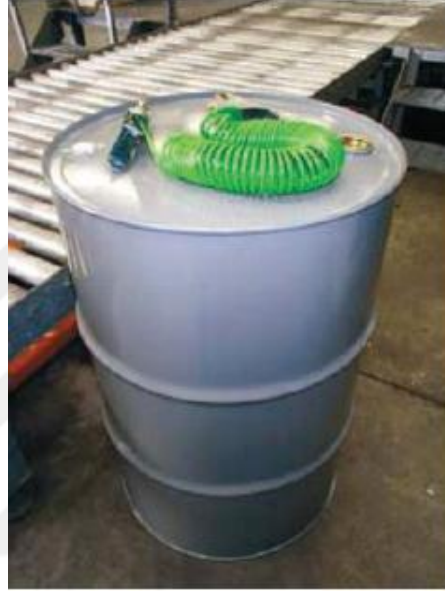
Şekil 5.12: Tipik Bir Solvent Kabı ve Topraklama Ekipmanı [17]

- Topraklama: İçinde etil asetat bulunan kaplar mutlaka iletken bir metal yapısında olmalı ve bu kaplar mutlaka topraklanmalıdır. Topraklama hattının direnç değeri 1 M Ω un üzerinde olmamalıdır. Ayrıca etil asetat transferinin yapıldığı hatlar, prosesin gerçekleştiği zemin de iletken özelliğe sahip olmalıdır.

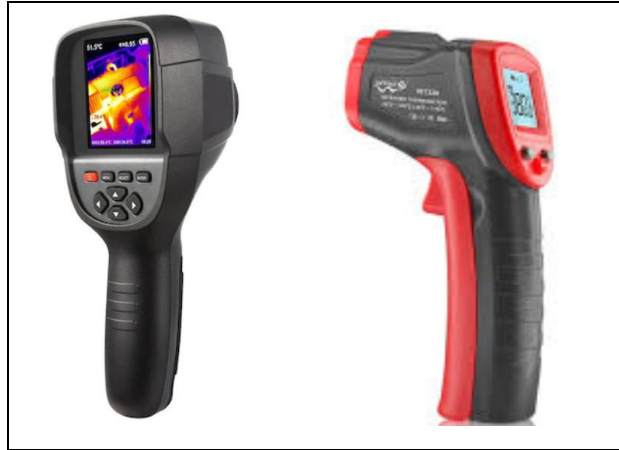
Şekil 5.15: Termal Kamera ve Lazerli Isı Ölçer

- Silindir yataklarının, sıçrama önleyici kapakların ve silindir şaftlarının düzenli olarak sıcaklık kontrollerinin yapılması, bu işleme yönelik standart operasyon prosedürlerinin oluşturulması, çalışanların eğitilmesi gerekmektedir. Sıcaklık ölçümleri için termal kameralar veya lazerli ısı ölçerler kullanılabilir. Kaynama noktası 77°C olan sıvı etil asetatın temas ettiği ekipmanların 70°C ve üzerine çıkmasına izin verilmemelidir.

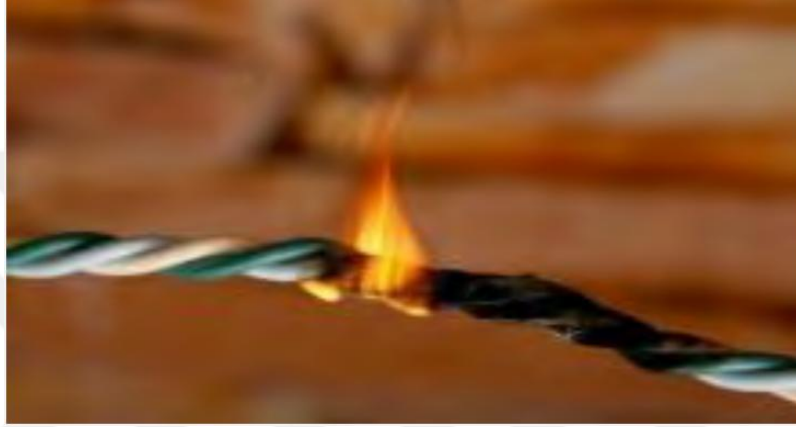
Şekil 5.16: Kabloda Aşırı Akıma Bağlı Isınma ve Tutuşma [19]

dođru akarlar. Bu aşırı akımlar kablo üzerinde ciddi ısınmaya sebep olduđu için, plastik bazlı izolasyon malzemeleri yüksek sıcaklıktan dolayı eriyip yanarak yangına sebep olurlar. Baskı üniteleri, bu bölgede bulunan solvent buharından dolayı, Zone-1 kategorisinde patlayıcı ortam sınıfında gösterilirler. Bu bölgede bulunan hazne motorlarının ve ünite sensörlerinin kablolarındaki izolasyon hasarlarından dolayı herhangi bir kısa devrede çıkacak ark, hızlı bir şekilde bir yangına sebep olabilmektedir. Ayrıca tasarım hataları ve mekanik sebeplerden oluşan yüklenme sonucunda da kablo üzerinde aşırı akım oluşma tehlikesi mevcuttur.

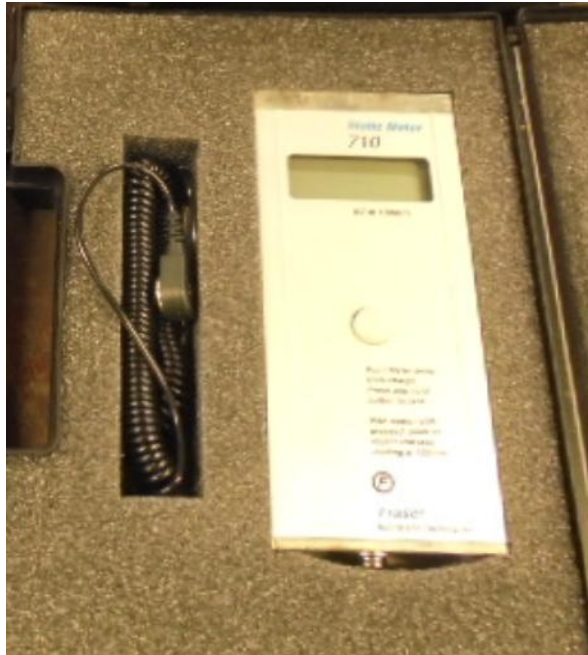
Şekil 6.1 : Fraser 710 Statik Metre

- Film üzerindeki static elektrik yükünü ölçmek için Fraser 710 marka ve model, 100mm mesafeden statik elektrik yükünü kV cinsinden ölçen bir cihaz kullanılmıştır. Ölçümün yapıldığı esnada 1-10. Ünitelerde baskı prosesinde Opp film kullanılmaktadır. Laminasyon ünitesinde baskı kısmından gelen opp film ile metalize edilmiş opp film birleştirilmektedir.

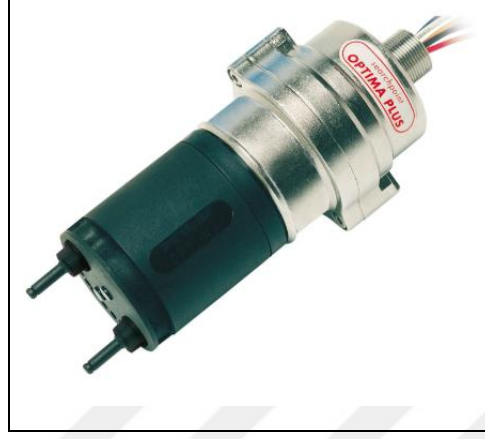
Şekil 6.2 : LEL Sensörü

- Ünite 11 ve 12 çift kurutma tüneline sahiptir. Her bir kurutma tüneli için Honeywell katalitik LEL sensörleri resirkülasyon kanallarının içinde kurutucu tünel başlarına monte edilmiştir (11-1, 11-2, 12-1, 12-2). Bu sensörler tünel içerisinde ortalama LEL seviyesini ölçmektedir.

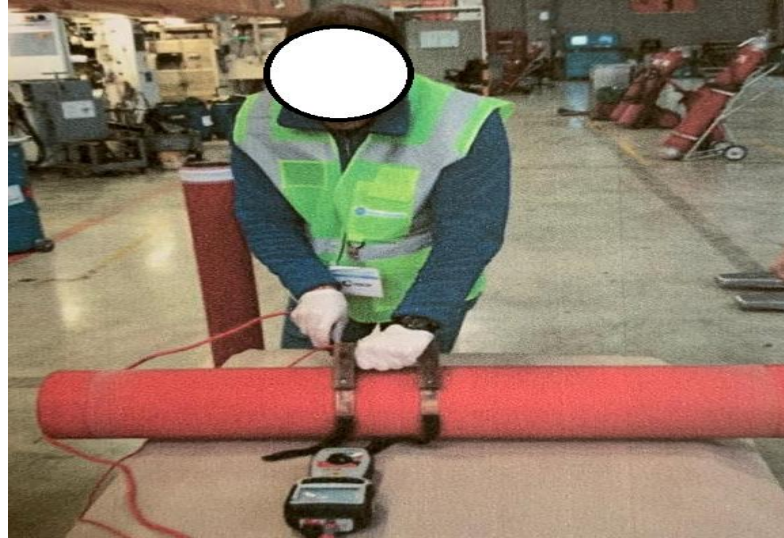
Şekil 6.3 : Sleeve Yüzey ve Yalıtım Direnç Ölçümü

- Baskı kauçuğunun iletkenliği ürünün tutkal silindiri ile baskı kauçuğu arasından geçerken üzerindeki static elektrik yükünü boşaltmasını sağlaması açısından önemlidir. Alevlenme vakalarının yaşandığı üniteye ortaya çıkan yangınlar sırasında kullanılan baskı kauçuklarının yüzey ve yalıtım dirençleri Megger Mıt 420 direnç ölçüm cihazı kullanılarak belirlenmiştir.
